御園小学校 安全マップ

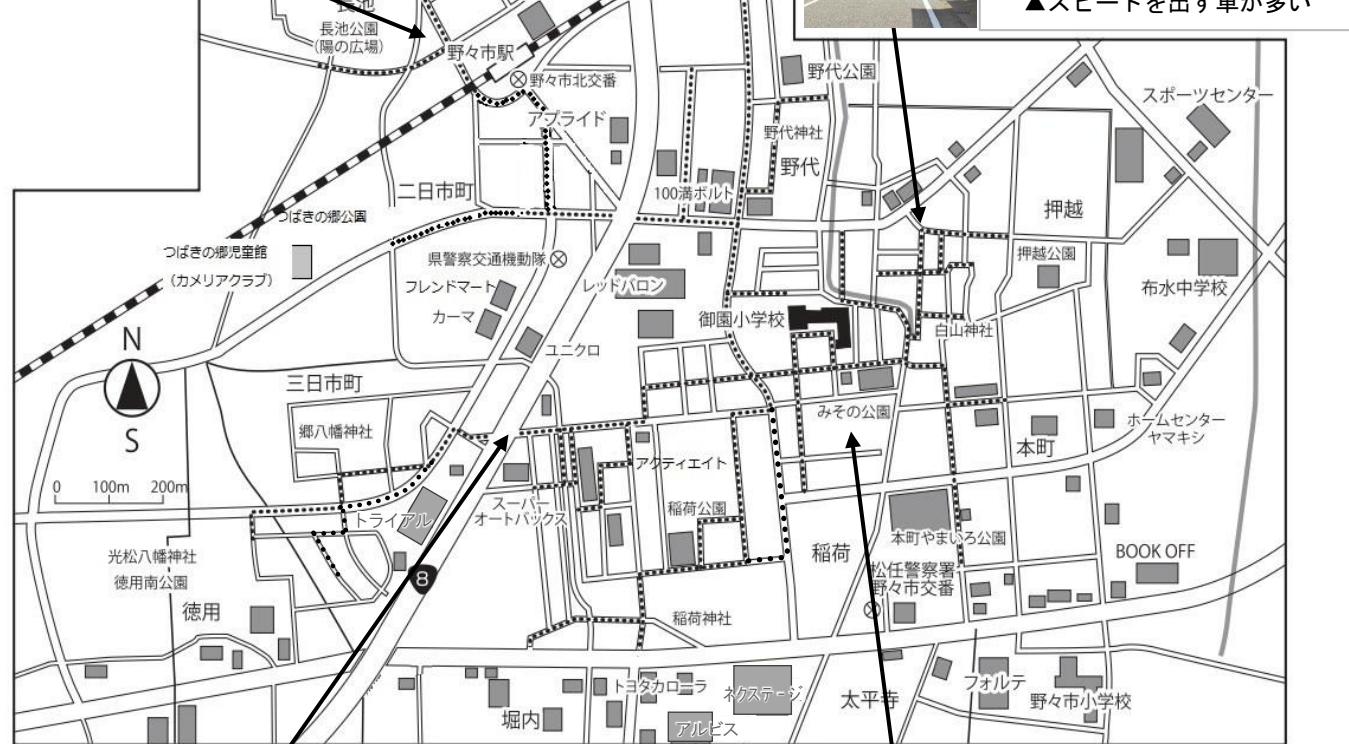
二日市会館前

- 【交通事故に注意】
▲交通量が多い
▲登校時の集合場所

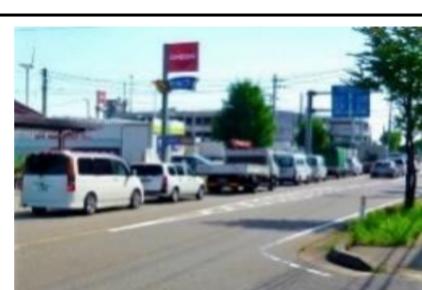
- 【飛び出しに注意】
▲交通量が多い
▲信号待ちの車列が長い

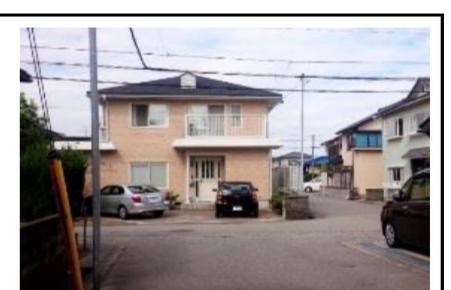
- 【交通事故に注意】
▲交通量が多い
▲見通しが悪い
▲停止指示がない

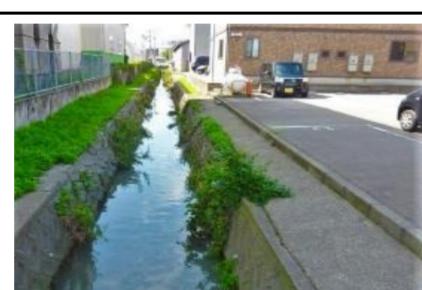
- 【転落・水難事故に注意】
▲広く深い水路がある
▲水面へ容易に近づける
(フェンスが無い)

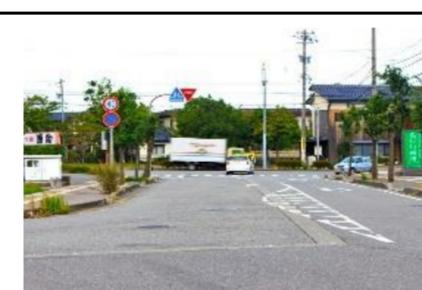
- 【交通事故に注意】
▲交通量多く大型車も多い
▲一旦停止しない車多い
【飛び出しに注意】
▲信号機がない

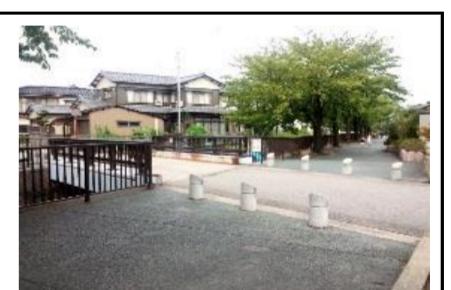
- 【飛び出しに注意】
▲自転車の一時不停止が多い

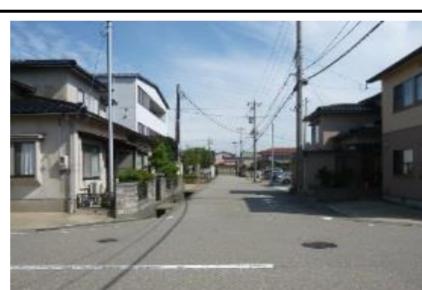
- 【交通事故に注意】
▲車の速度が速い
▲交通量が多い
▲停止指示がない

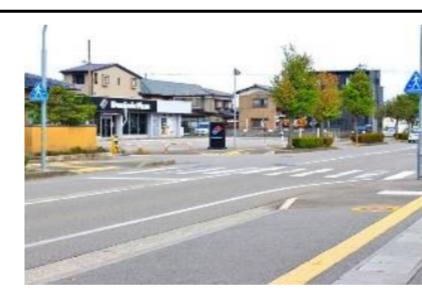
- 【飛び出しに注意】
▲交通量が多く速度が速い
▲道路の直線区間が長い
▲信号機がない

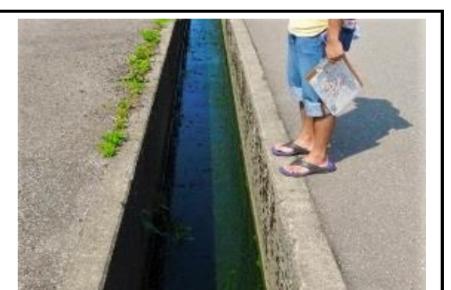
- 【転落事故に注意】
▲深い水路がある

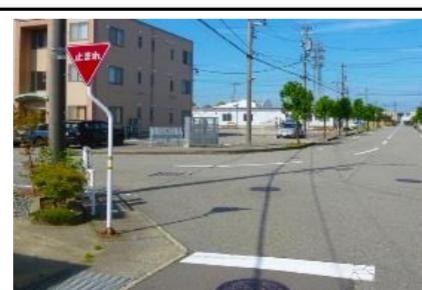
- 【交通事故に注意】
▲一旦停止しない車が多い

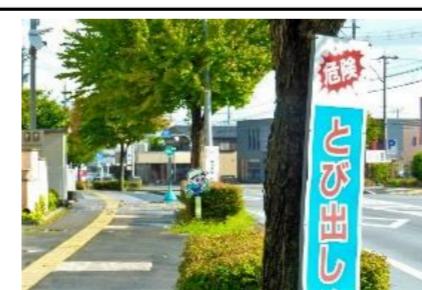
- 【飛び出しに注意】
▲信号機がない
▲植え込みが多い

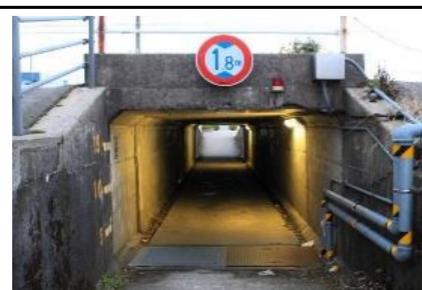
- 【豪雨時に注意】
▲国道の水が流れ込む

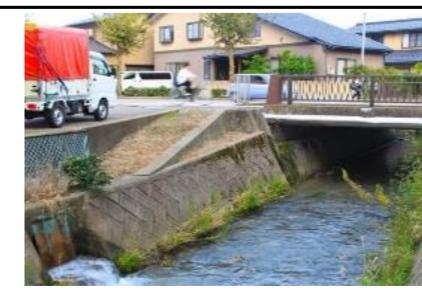
- 【転落・水難事故に注意】
▲水路へ容易に近づける
(フェンスが無い)
▲広く深い水路がある
▲降雨時に水量が増える

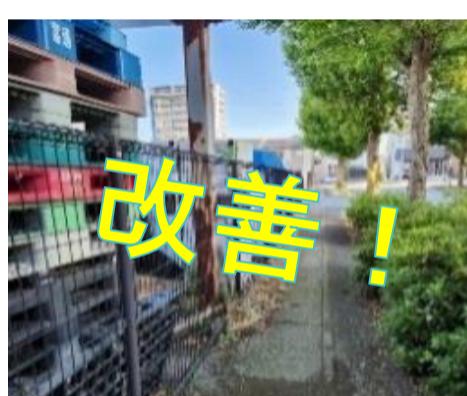
【事故に注意】
▲資材がフェンスより高く積み上げられている

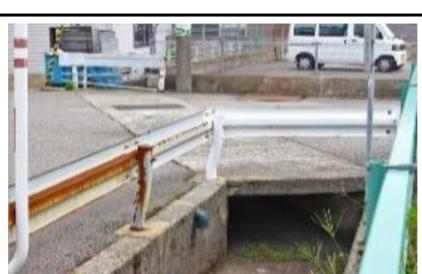
【転落・水難事故に注意】
▲容易に水路に入れる

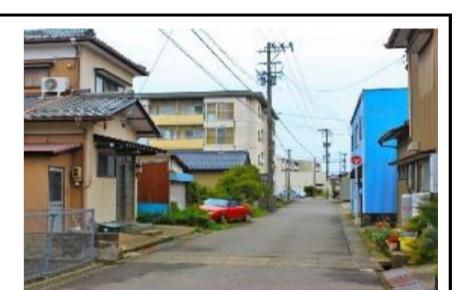
【犯罪に注意】
▲人通りが少ない
▲低管理地・施設がある

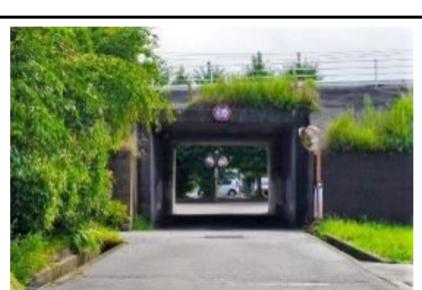
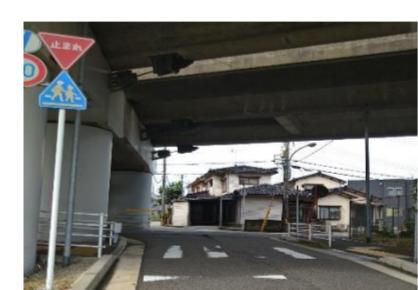
【交通事故に注意】
▲交通量が多い
▲見通しが悪い

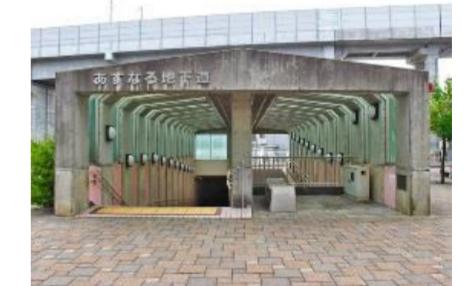
【犯罪に注意】
▲地下道がある
▲過去に不審者が出没

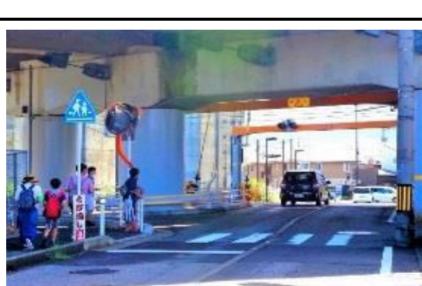
【交通事故に注意】
▲踏切待ちの車列ができる
▲通学路になっている
▲白線が消えかかっている

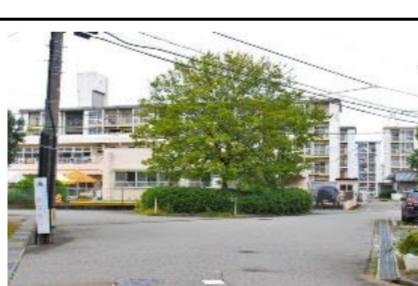
【交通事故に注意】
▲送迎の車が多い
▲集団登校の集合場所

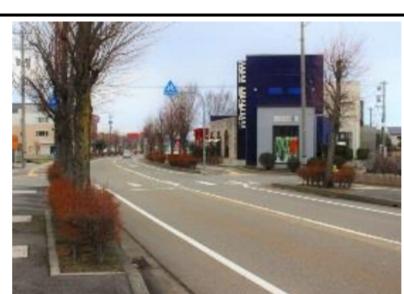
【交通事故に注意】
▲過去に事故が発生
▲踏切待ちの車列が長い

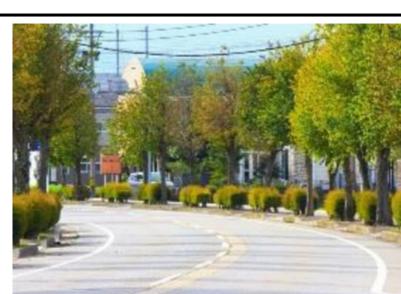
【飛び出しに注意】
▲踏切待ちの車列が長い

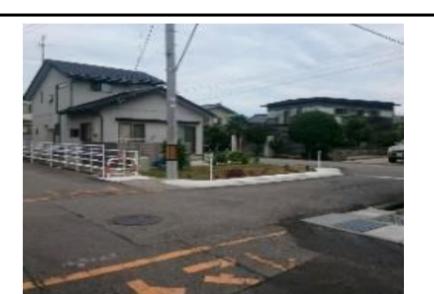
【交通事故に注意】
▲見通しが悪い
▲車の速度が速い

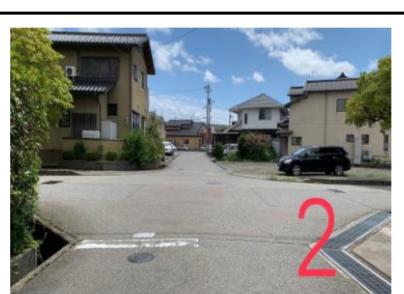
【交通事故に注意】
▲交通量が多い
▲植え込みで見通しが悪い

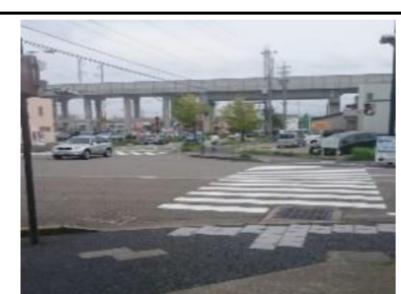
【交通事故に注意】
▲交通量が多い
▲踏切待ちの車列が長い

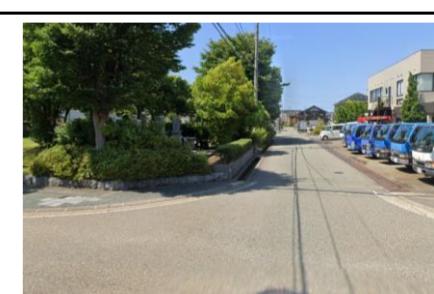
【交通事故に注意】
▲植え込みで見通しが悪い
▲交通量が多い

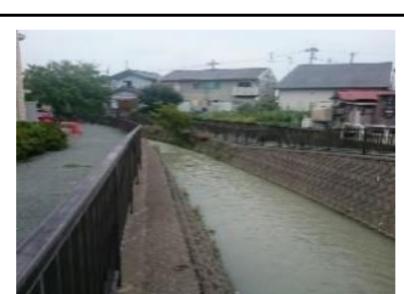
【豪雨時に注意】
▲水面までの高さが低い

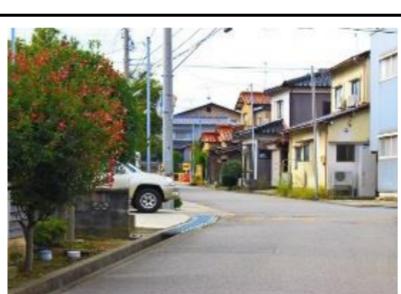
【交通事故に注意】
▲交通量が多い
▲見通しが悪い
▲車の速度が速い

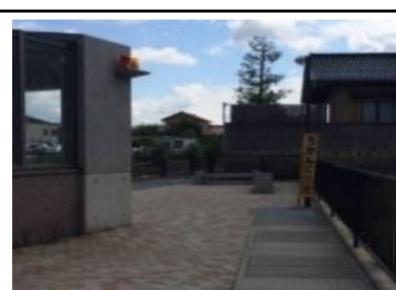
- 【犯罪に注意】
▲中高生が集まる
▲街灯が少なく夜間は暗い
▲過去に不審者が出没

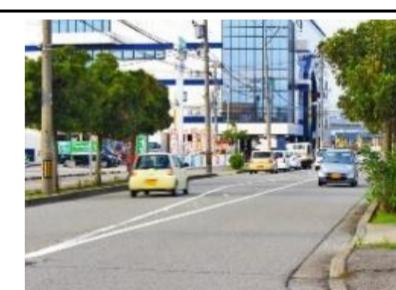
- 【交通事故に注意】
▲横断する児童が多い

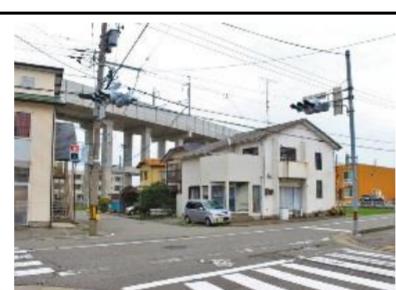
- 【交通事故に注意】
▲南方面の信号が無い
▲過去に事故発生
▲歩道が狭い

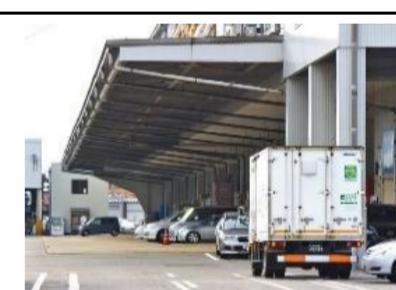
- 【交通事故に注意】
▲大型車が頻繁に行き交う
▲駐車場が多い
▲駐車場の境界がない

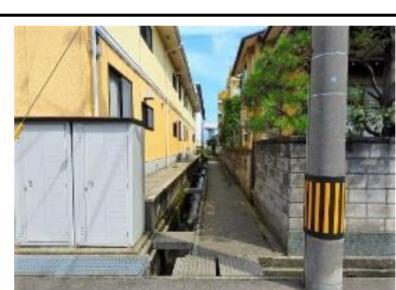
- 【転落・水難事故に注意】
▲流れのある水路がある
▲過去に事故が発生
▲側溝の蓋が少ない

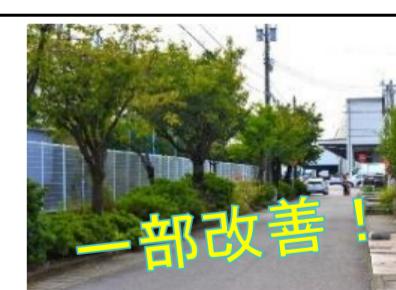
- 【犯罪に注意】
▲街灯がなく夜間は暗い
【交通事故に注意】
▲スピードを出す車が多い
▲一旦停止が守られない
