辰口中央小学校 危険・注意箇所 マップ

令和5年度 PTA生活指導委員会

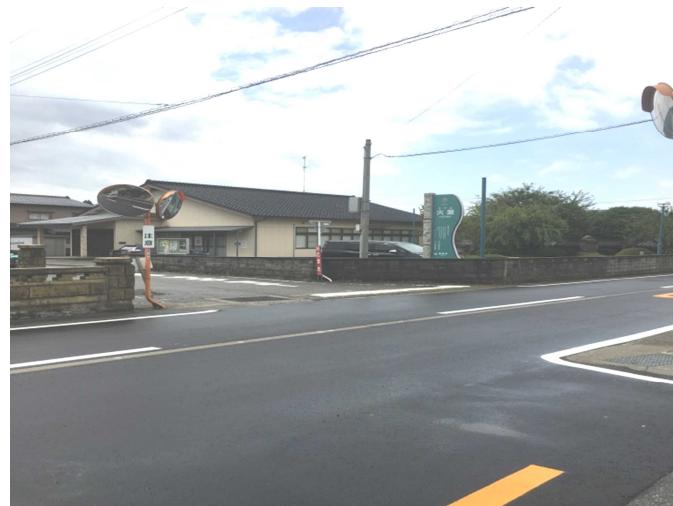
<マップ①>

①火釜農事集会所前交差点・・・桜花台から県道を横断する時、過去に自転車と車との接触事故があった。

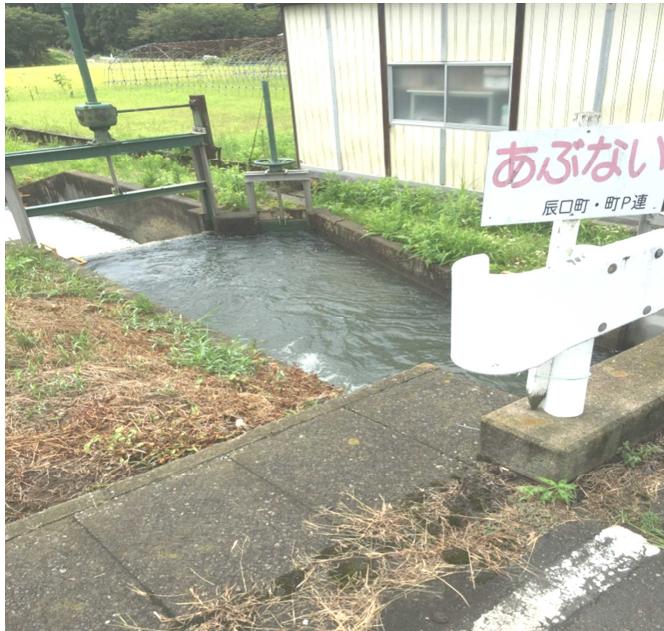
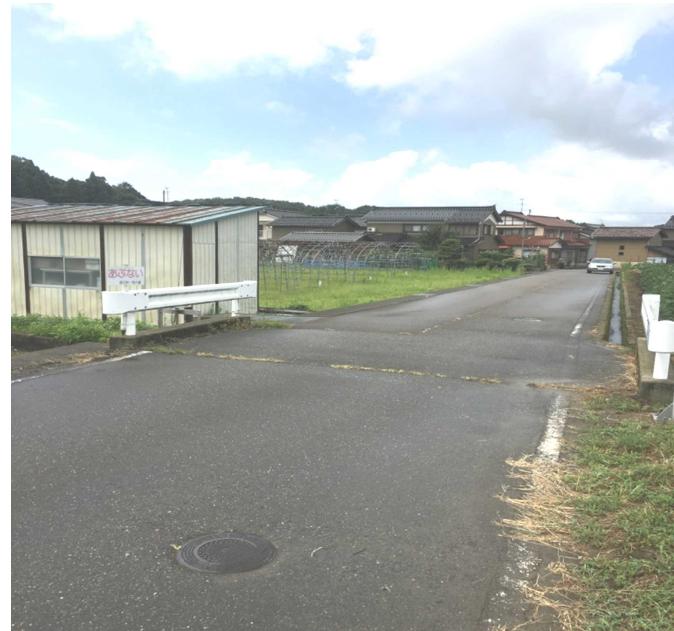
②来丸付近用水・・・火釜地区のすべての子ども達が登下校時に必ず通る。

<マップ②> 用水の流れも速いので危険。

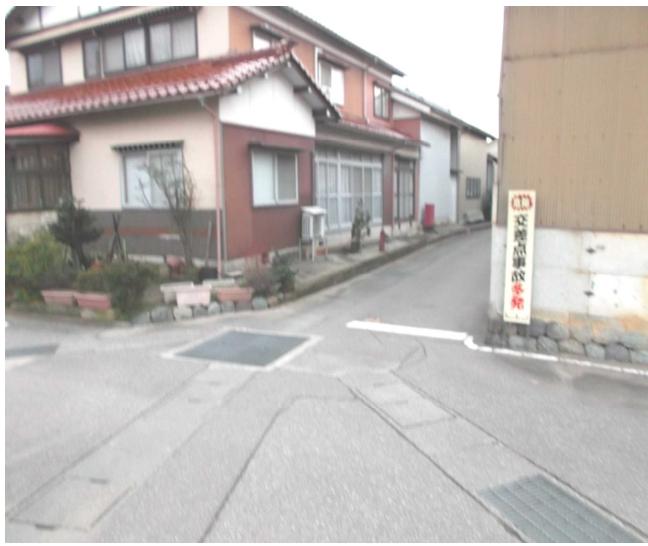
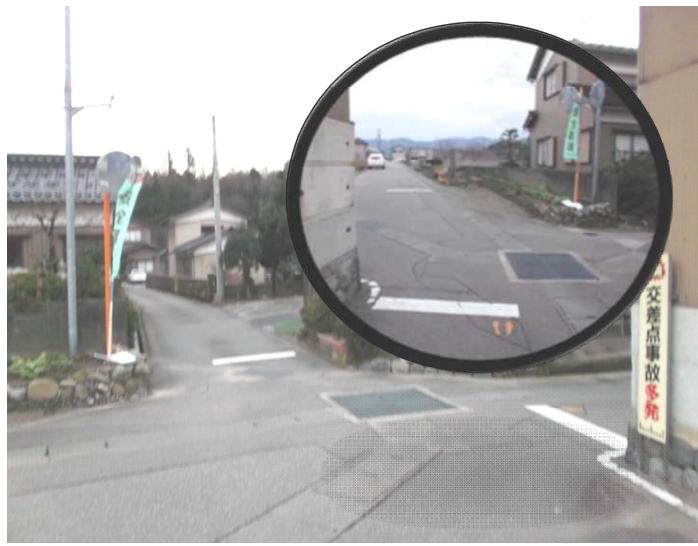
- ①火釜町から来丸町へ入る交差点・・・火釜方向からの中学生の自転車のスピードが速く、集団登校中の児童との接触事故の危険がある。自転車と車の事故の危険もある。
<マップ③>

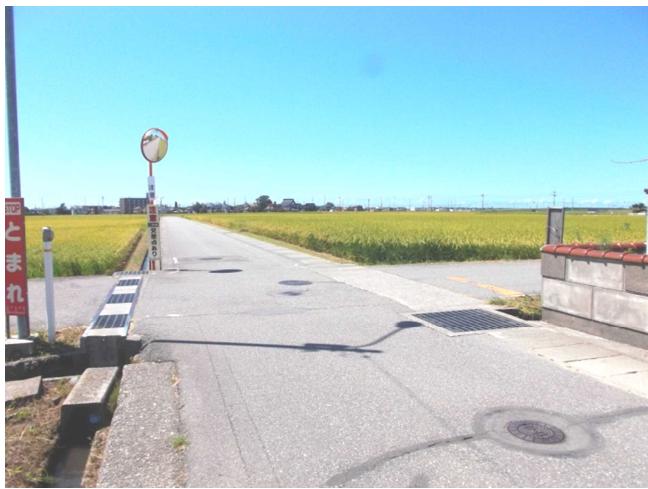
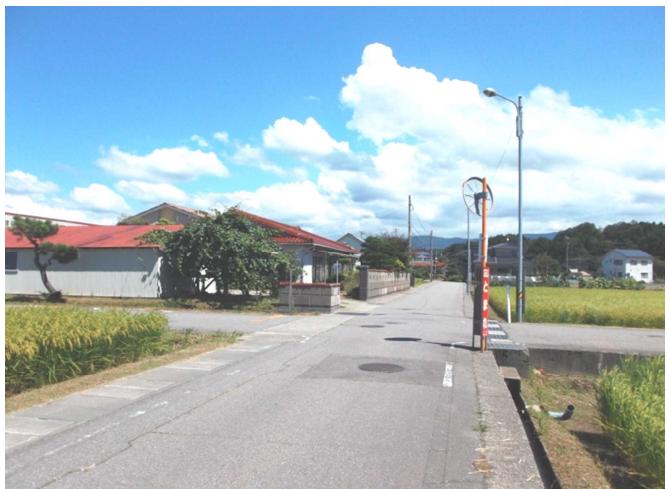
- ②山田建築付近交差点・・・ミラーや一時停止の表示はあるが、来丸町内から出る場合見通しが悪く注意が必要。
<マップ④>

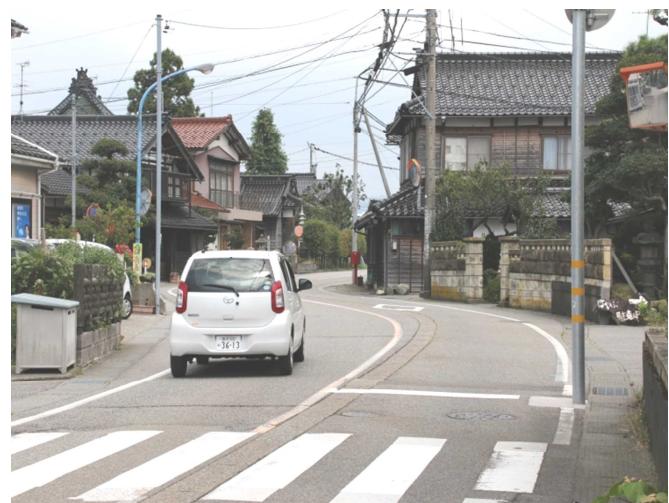
③三ツ屋町交差点から宮竹方面へ向かうカーブ・・・S字状のカーブで車がすれ違うことができる程度の道幅
<マップ8> なのだが、車の交通量が多くスピードも出ている。

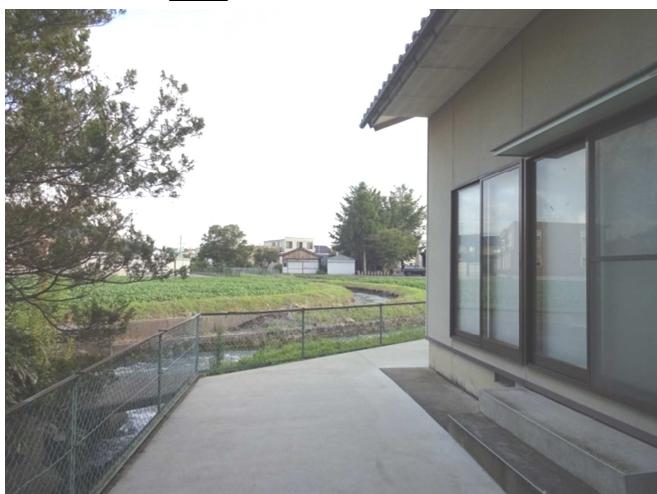
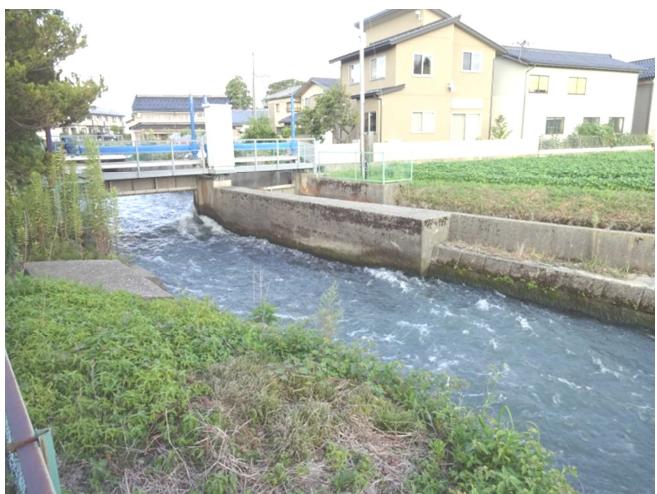
<マップ1 1>

①出口集会場そばの用水・・・フェンスはあるものの水の流れが速く、大人でも落ちてしまうと危険。

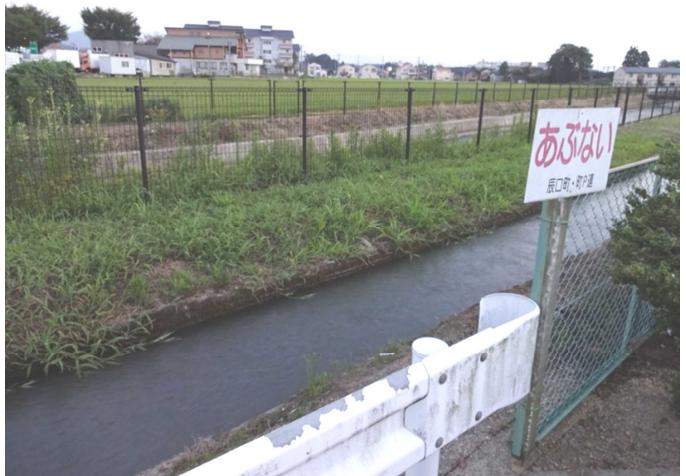
<マップ1 2>

②みやうら歯科裏の小さい公園・・・フェンスはあるものの水の流れが速く大変危険。

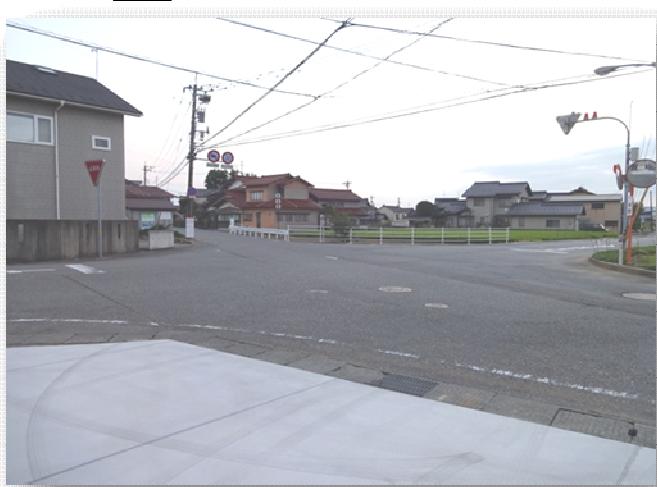
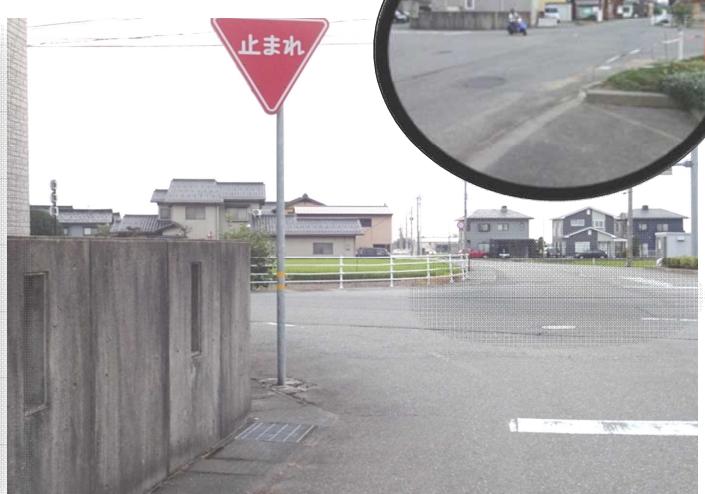
<マップ1 3>

③ラパンセ裏の十字路・・・車の通りも多く、停止をしない車もたまにある。

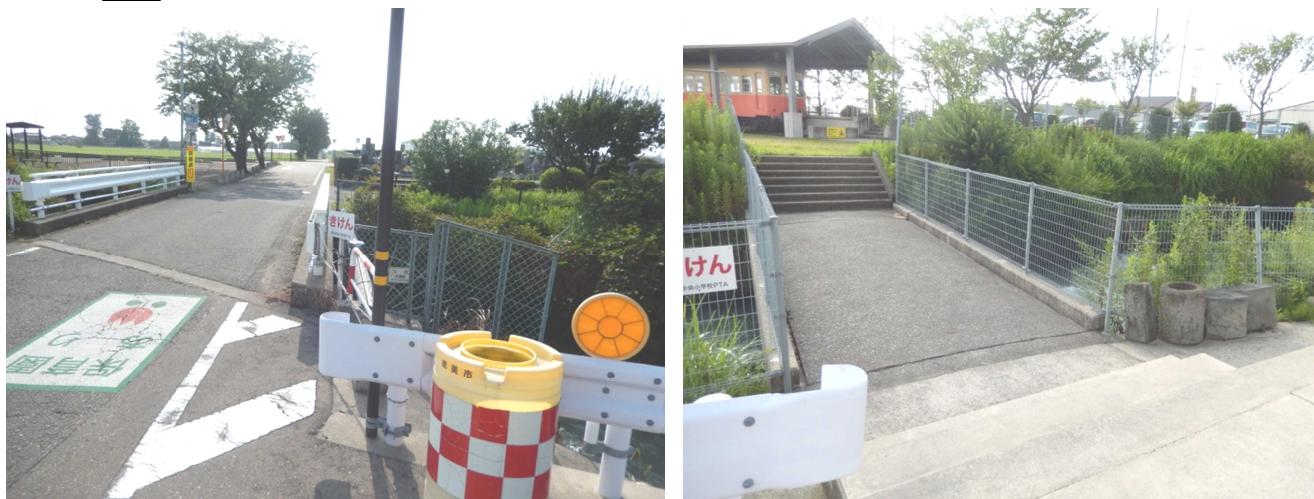
- ①用水付近・・・図書館・のみ電広場・保育園の近くで柵やバリケードなどで入れないようにしてあるが
<マップ14> 水の流れが非常に速くとても危険。

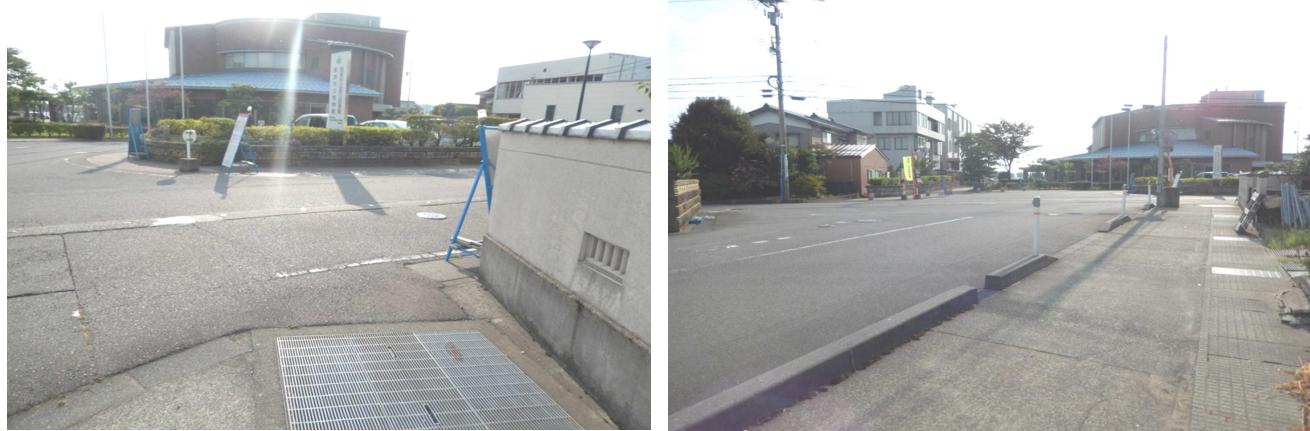
- ②図書館前交差点・・・アルビスから図書館前の一時停止。左右が見えにくく事故多発。

<マップ15> 右側通行してくる自転車とアルビスからくる車との接触事故あり。
アルビス側から歩道で走る自転車がそのまま車道を出て車と接触もあり。

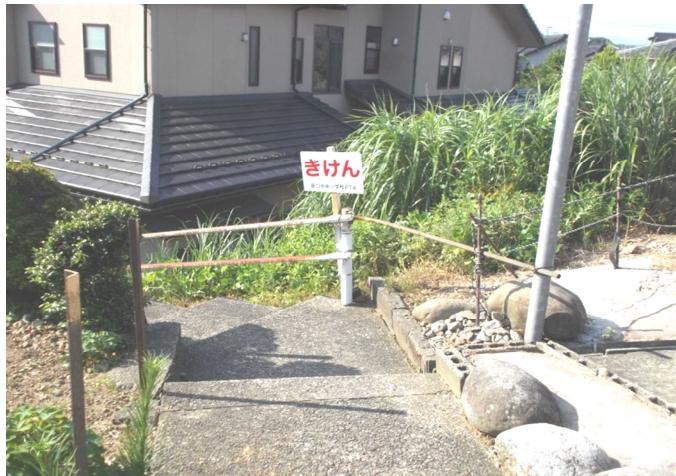
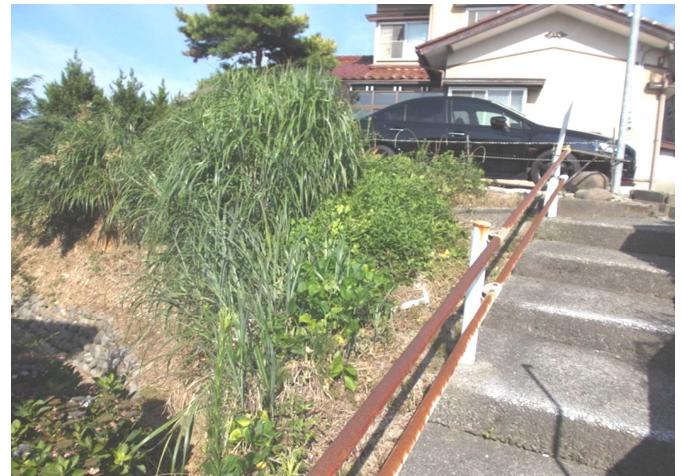
<マップ[19]>

④小学校体育館裏・・・急こう配な斜面があり、草が生い茂ると崖下が見えにくくなる。

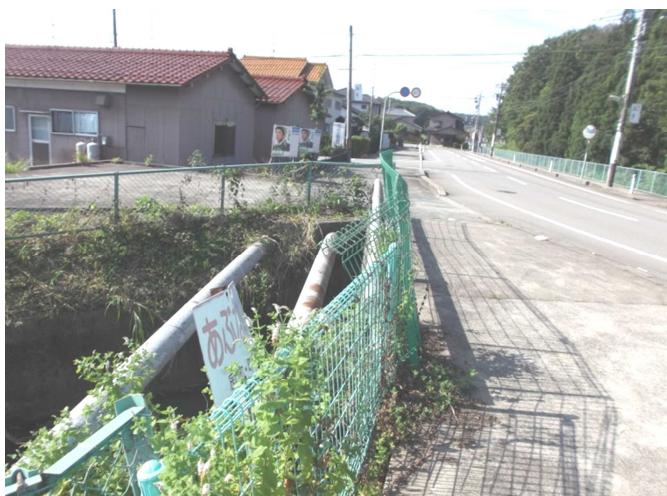
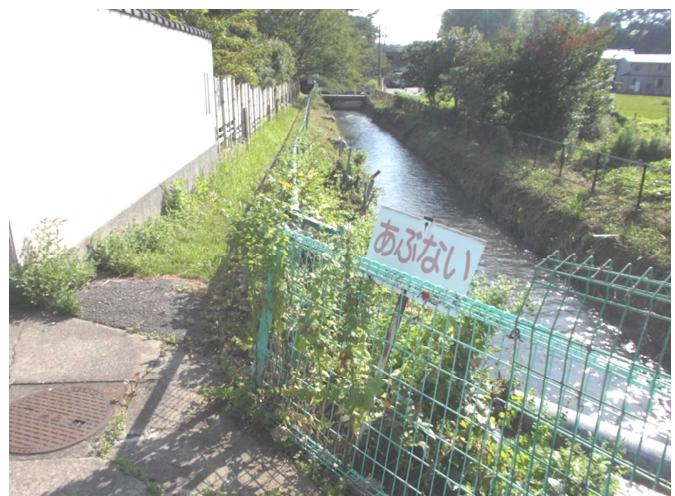
<マップ[21]>

⑥まつさき旅館入り口付近用水・・・柵はあるものの高さがあまりなく、飛び越えることも可能で危険。

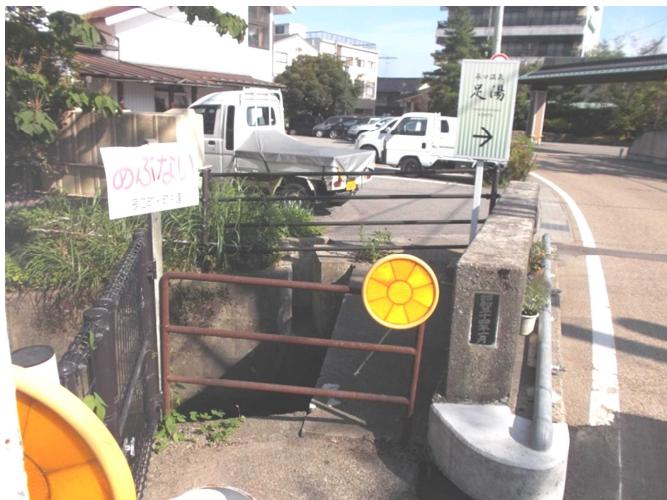
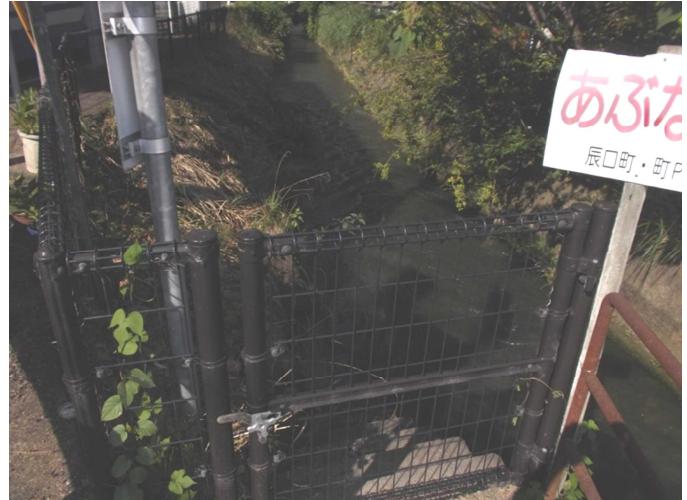
<マップ22>

⑦足湯付近用水・・・柵のすきまが大きいため、子ども達が入ってしまうと危険。

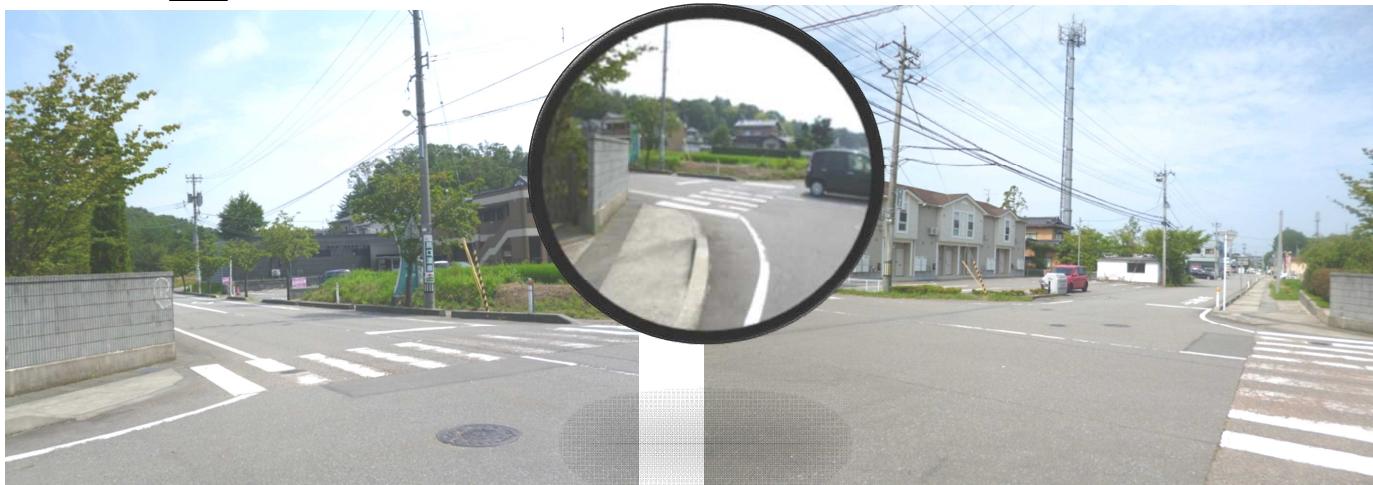
①湯屋町の看板前の十字路・・・和光台方面からの車がスピードを出しており、ローソン方面からの車に
<マップ25> とては非常に見通しが悪い。過去に何回も交通事故が起きている。

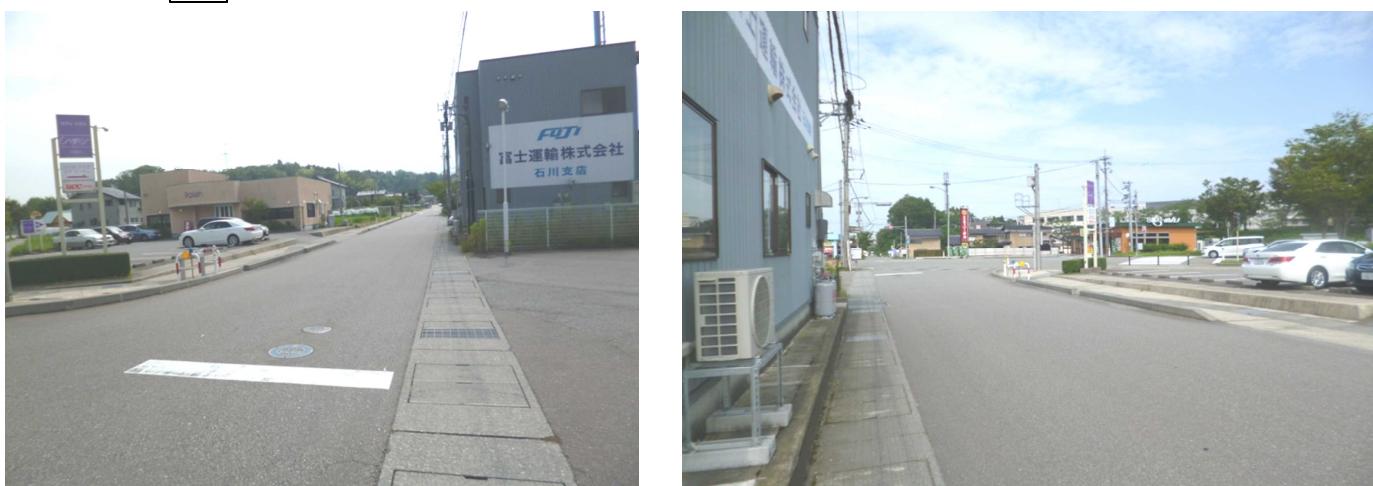
<マップ26>

②ローソン能美辰口店とレザンの間・・・車の通りが激しい。

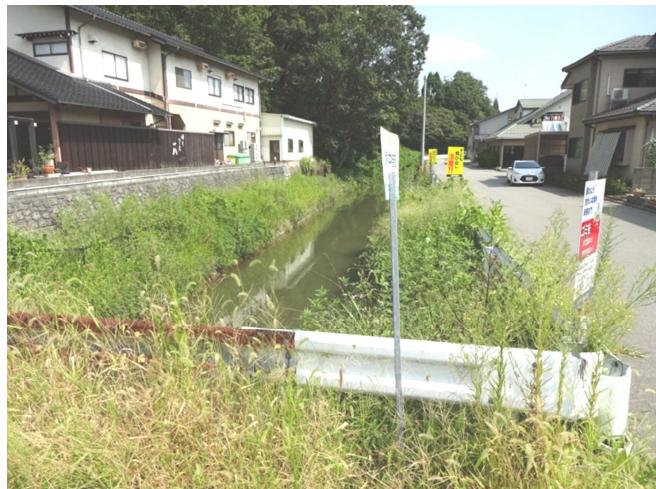
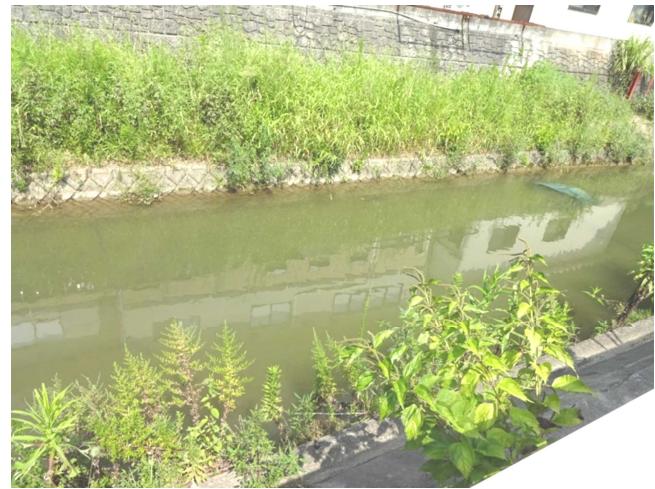
<マップ[2 7]>

①一八の横用水付近・・・流れが速く危険。

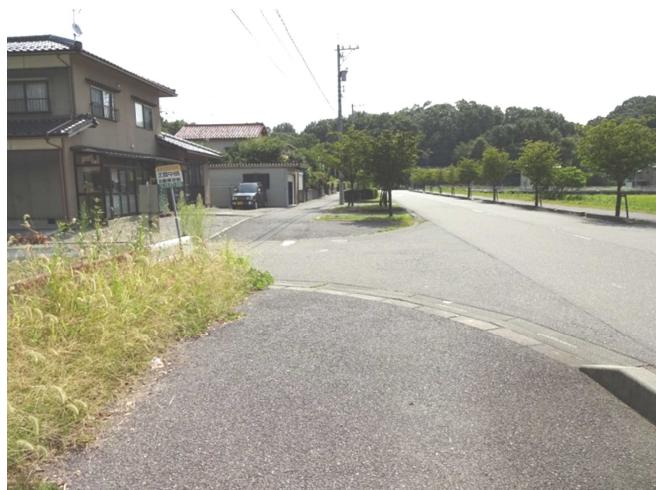
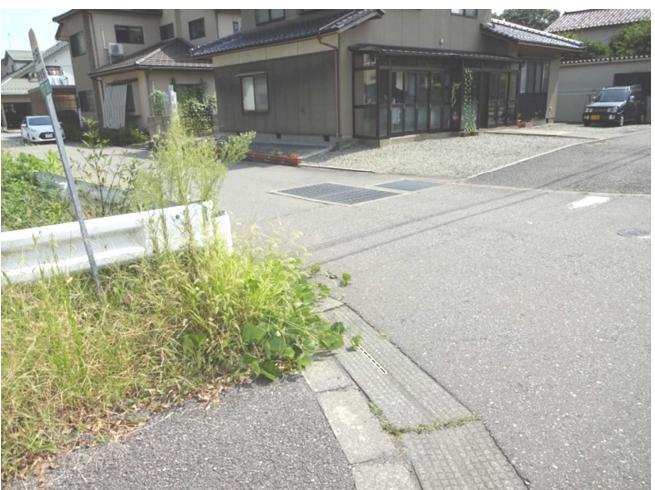
<マップ[2 8]>

②一八の用水路側 飛び出し注意・・・小さい子どもが多く、不注意の飛び出しが多い。

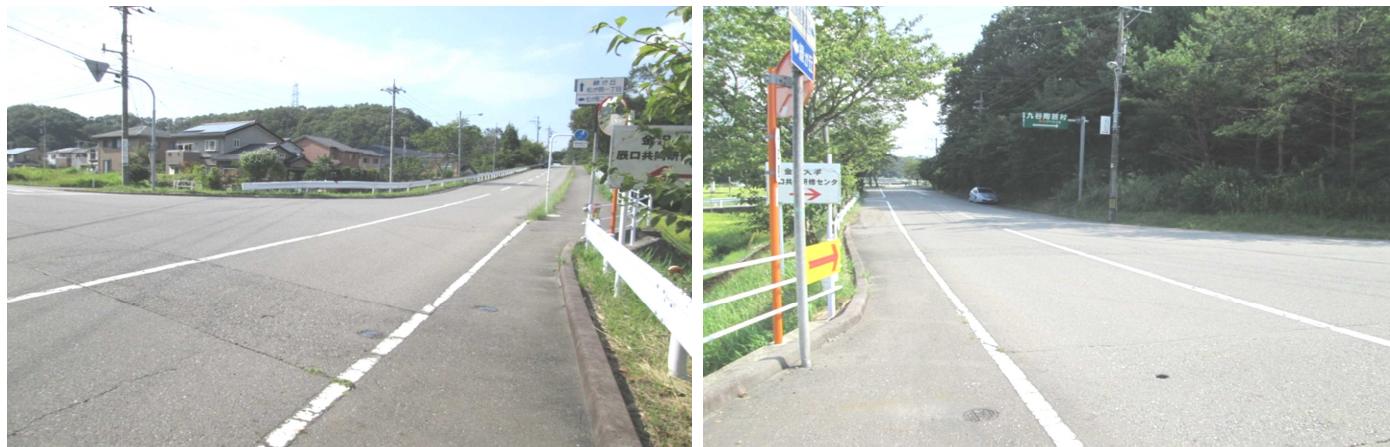
①ホームタウンからホームランドへ渡る道・・・緑が丘から下り坂でスピードが出ている。産業道路からの車もスピードが出ていて、カーブで先が見にくい。実際に事故も起きている。子どももなかなか渡れず飛び出すこともある。

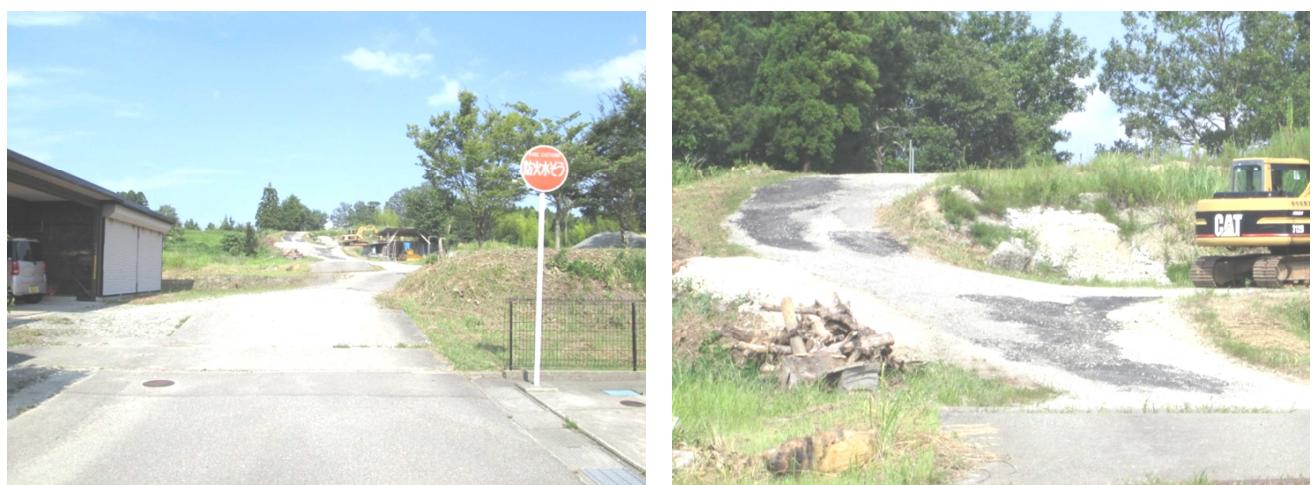
②道路ではない山道(じやり道)・・・多くはないが作業トラックの出入りがある。

<マップ 30> 集団登校時間に遅れると近道として使う子どもがいた。

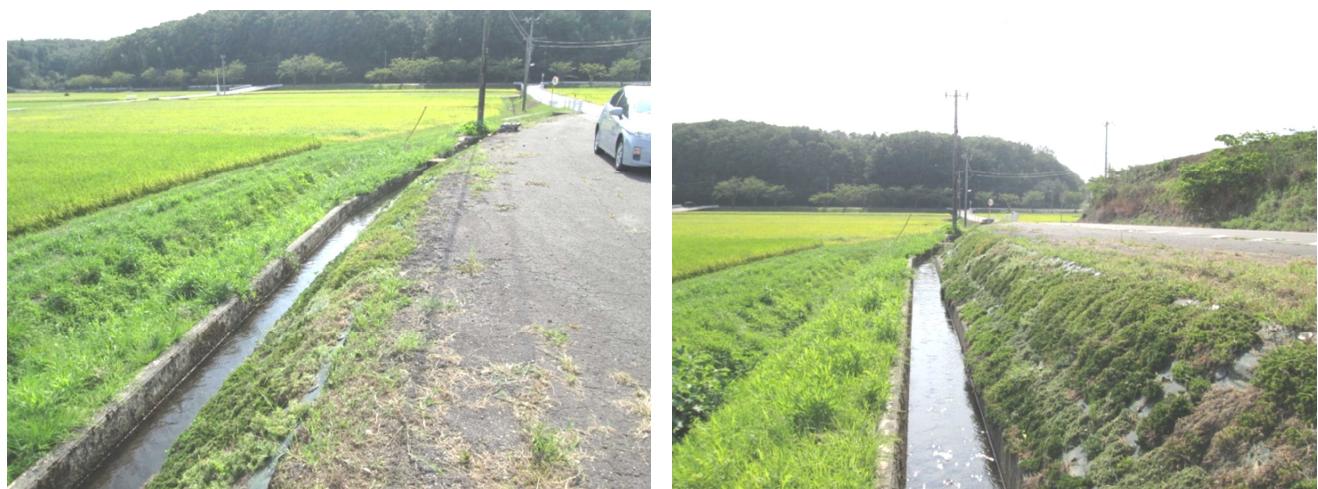
<マップ 31>

③用水・・・道路よりも低いところにあり見えづらい。田植え時期、水がたくさんあり流れもある。

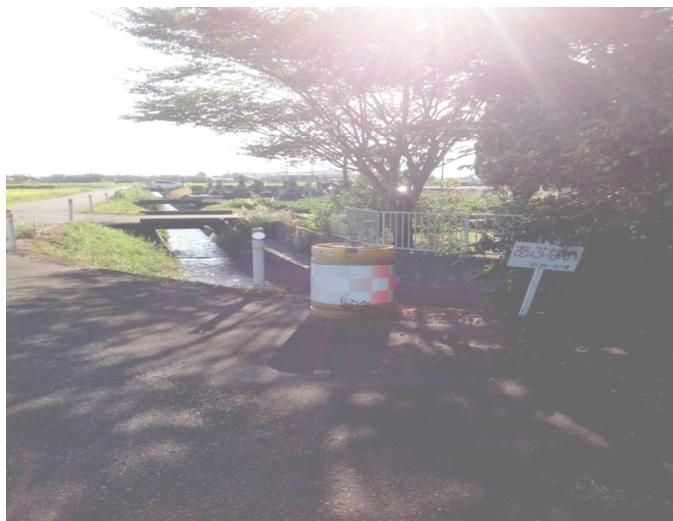
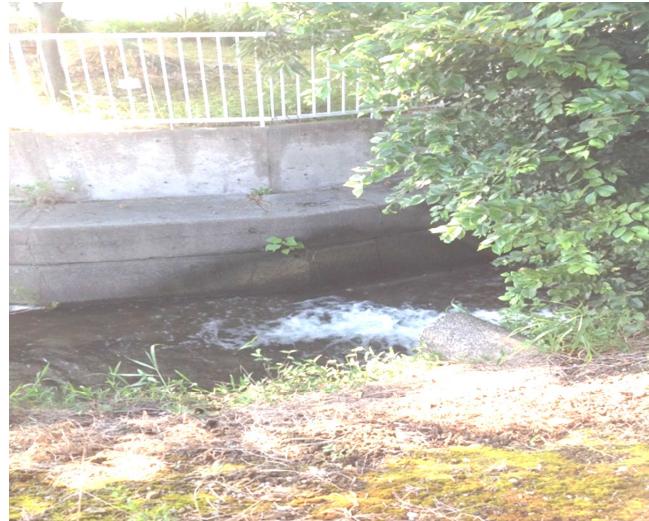
- ①お墓横の大きな用水・・・荒屋方面への抜け道となっており、急なカーブの先に大きな流れのある用水が
<マップ3 6> ある。自転車での走行時など注意が必要。

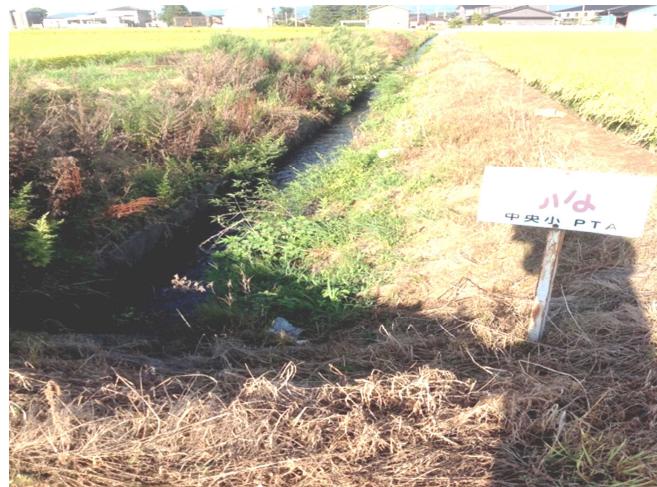
- ②用水の水門・・・小さな水門があり、川の水が深いところがある。周囲には急な坂道などもあり遊ぶ時は
<マップ3 7> 注意が必要。

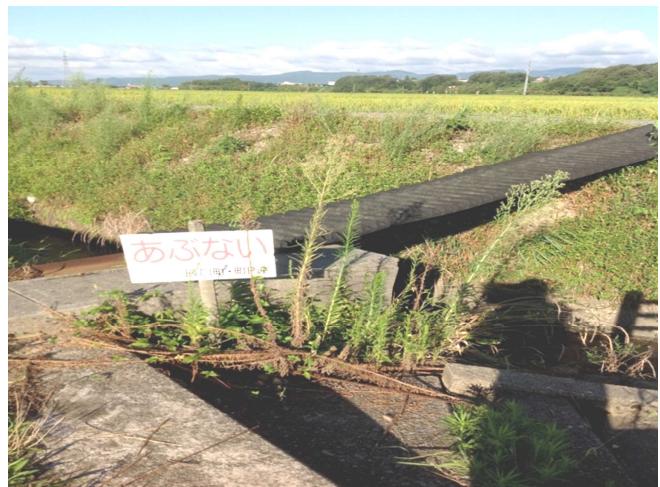
②ECCジュニアの横の川・・・川で遊んだりする子どもがいるので危険。柵もあり、ゴムチューブのような橋もある。簡単に渡ったりすることができるので危ない。

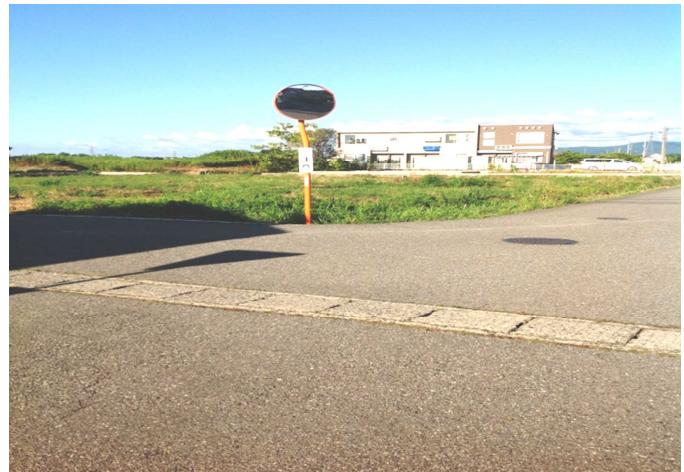
③荒屋神社交差点・・・下開発方面からの車が「止まれ」の標識があるのに止まらないことがある。

<マップ40> 徳久方面からの車もかなりのスピードで来る。

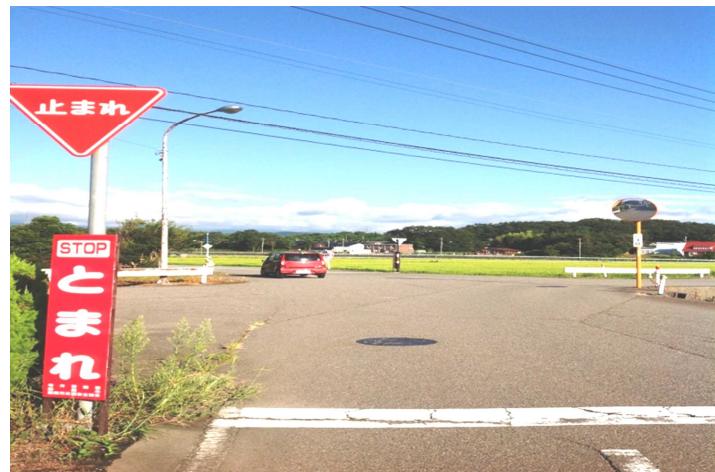
④下開発～寺井方面、松が岡～荒屋 交差点・・・「止まれ」標識があるのに止まらない。特に下開発～寺井

<マップ41> 方面の車。松が岡から来る車もかなりのスピードが出ている。近くに用水路もあり危険。

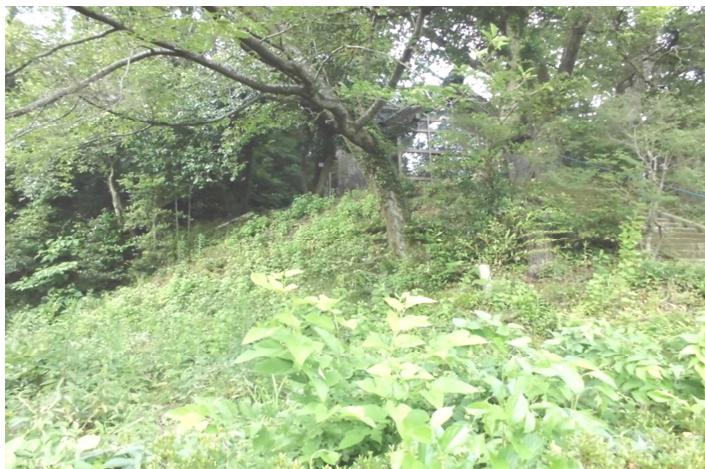
<マップ 4 2>

①八幡神社・・・斜面が崩れやすいので注意が必要。

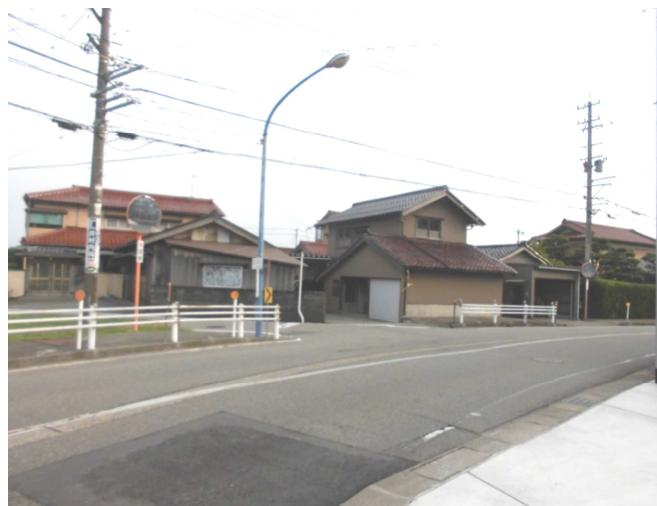
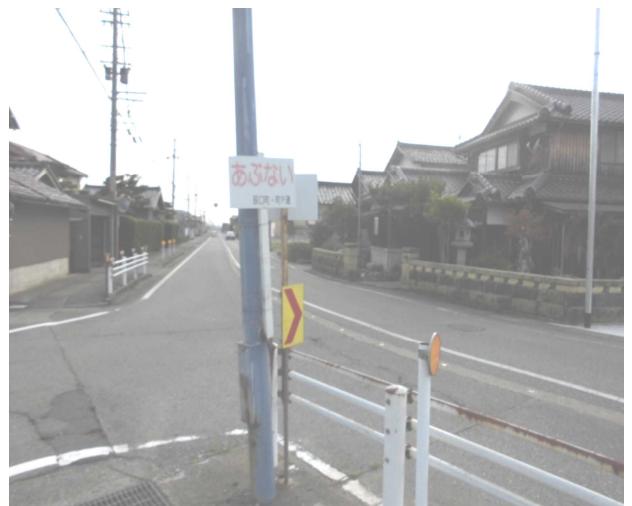
<マップ 4 4>

③元 J A S S 付近のカーブ・・・見通しが悪いカーブで車のスピードも速いことが多い。

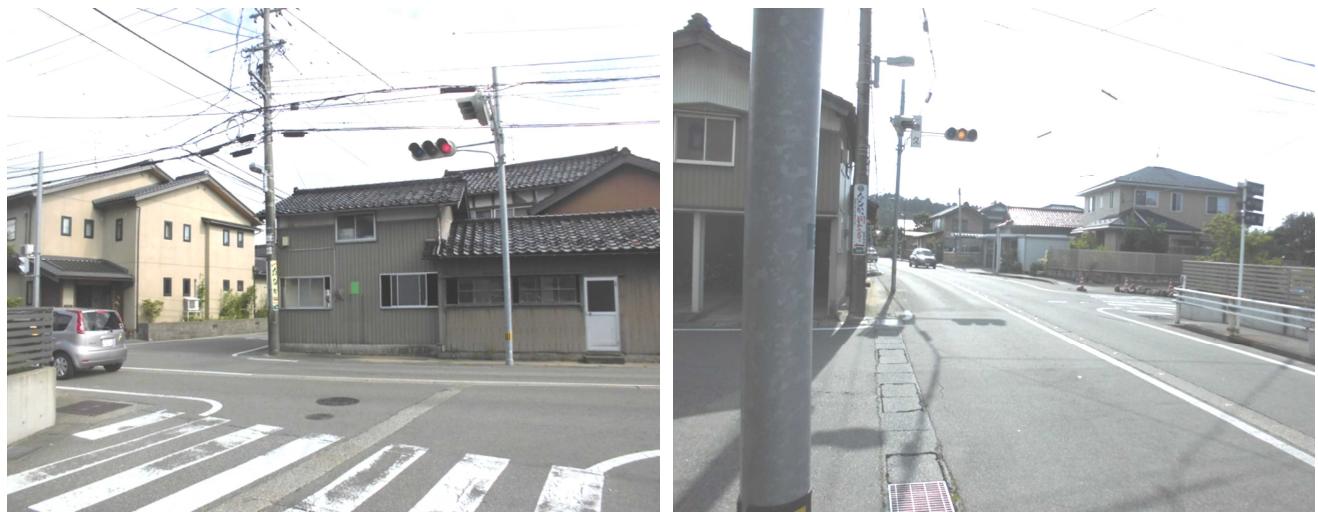
<マップ4 5>

①徳久の信号・・・寺井方面からと辰口方面からの車がカーブで見通しが悪い。横断歩道が少ない。

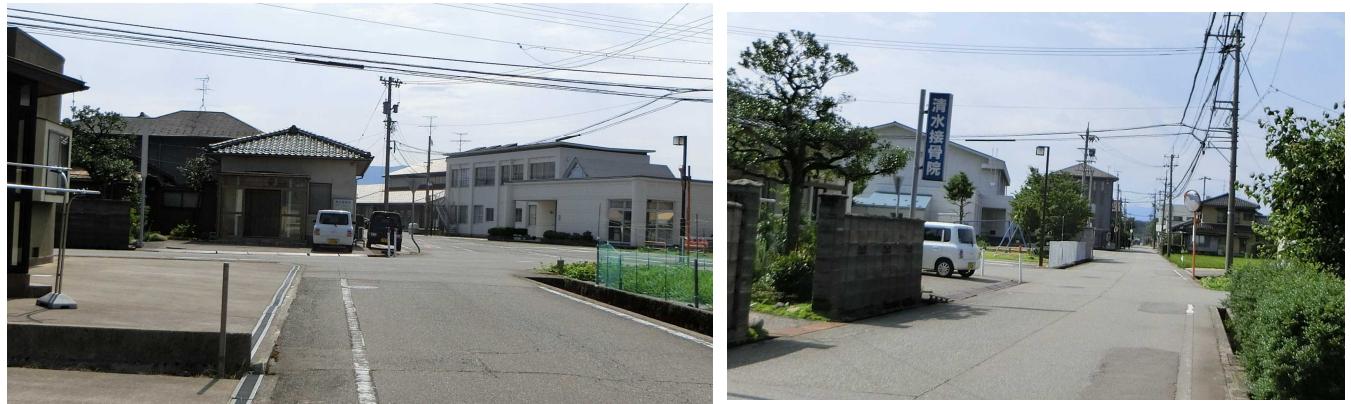
<マップ4 6>

②寿保育園近くの十字路・・・見通しが悪く、登園・降園時間帯は交通量が多くなり注意が必要。

左写真で、「止まれ」標識（一時停止線）が三星建材側にはない。

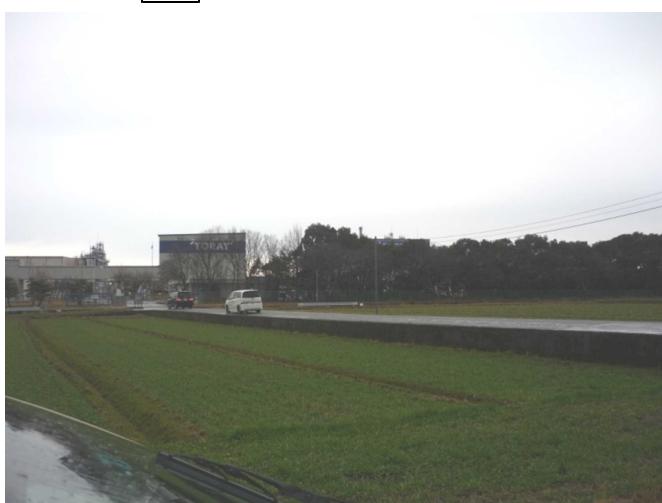
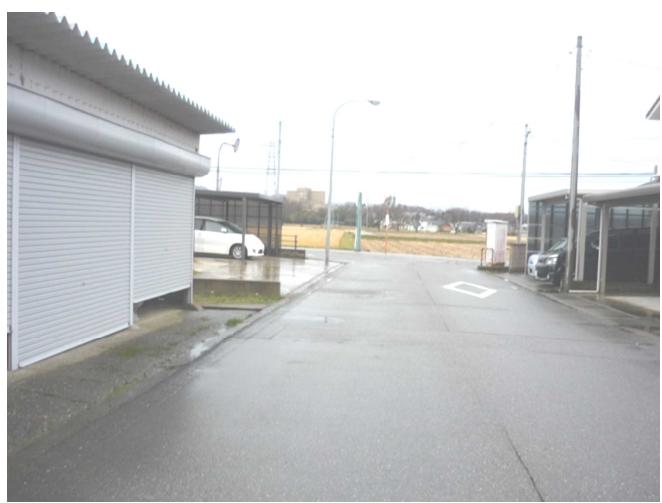
③東レ南門から出てきたT字路付近・・・夕方東レの社員が仕事終わりに南門から出てきて車の交通量が多く

<マップ[4 9]> なり危険。

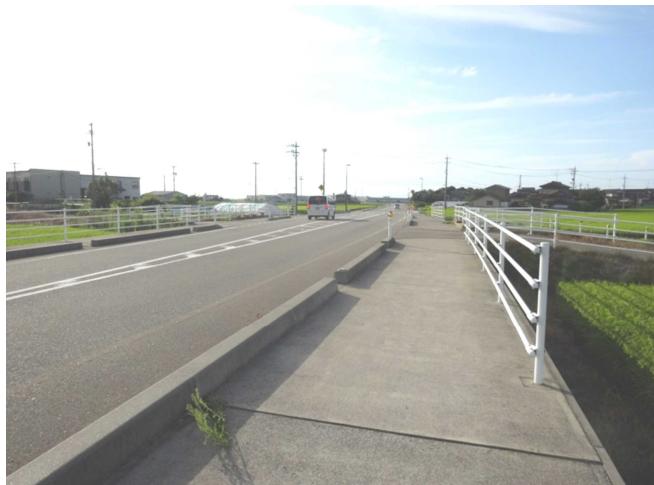
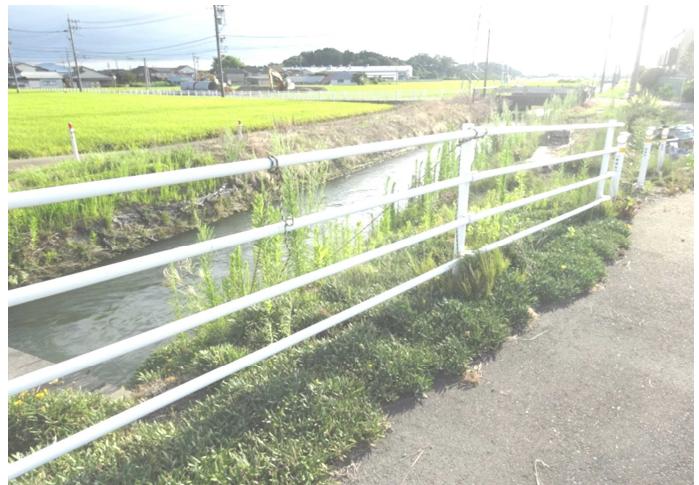
<マップ51>

②用水・・・水の流れがあり危険。

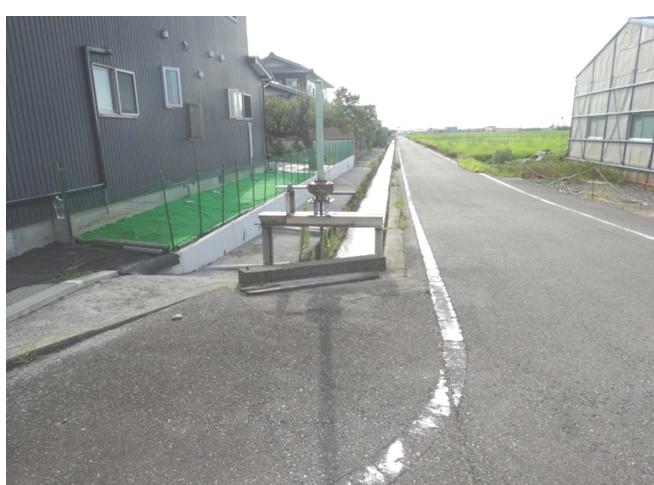
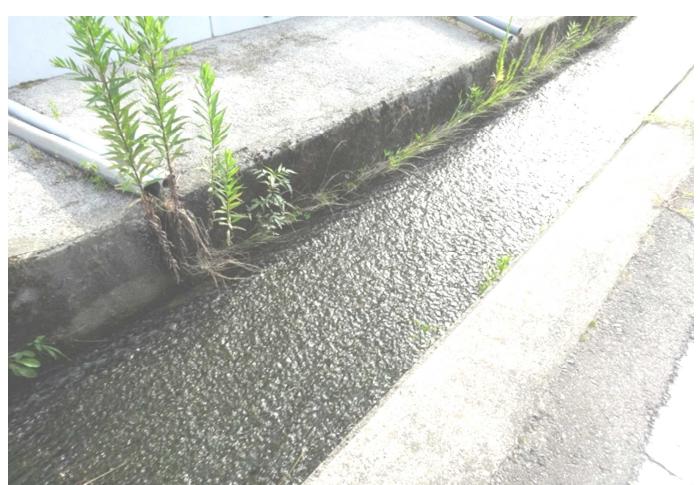
<マップ52>

③用水・・・水の流れがあり危険。

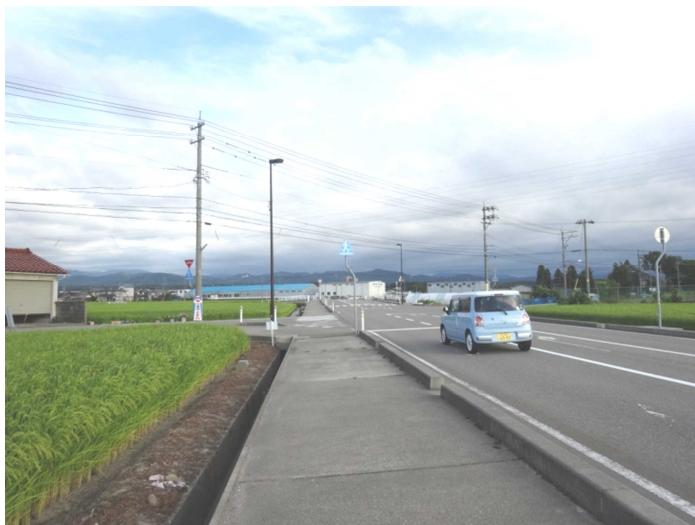
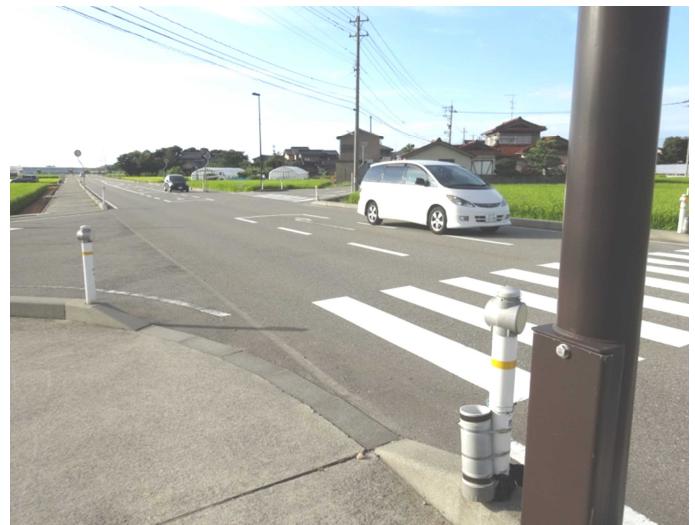
<マップ5 3>

④町内の道路1・・・スピードを出した車の往来が激しい。

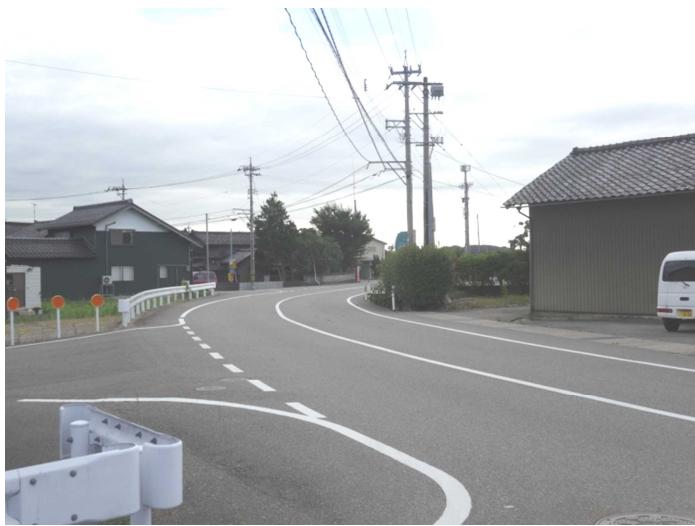
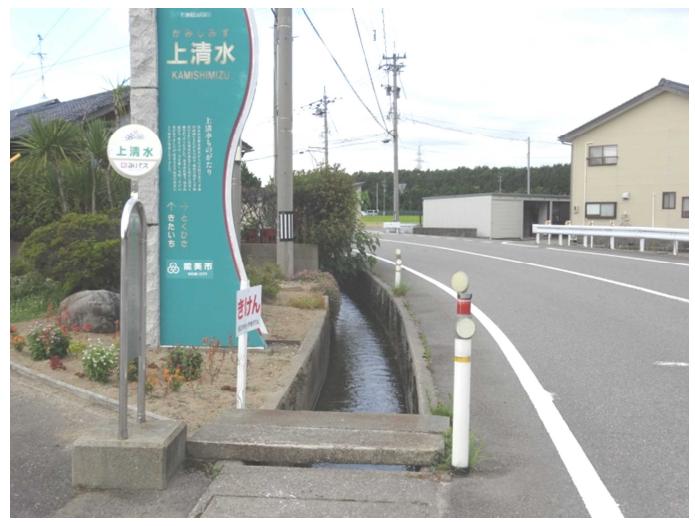
<マップ5 4>

⑤町内の道路2・・・スピードを出した車の往来が激しい。

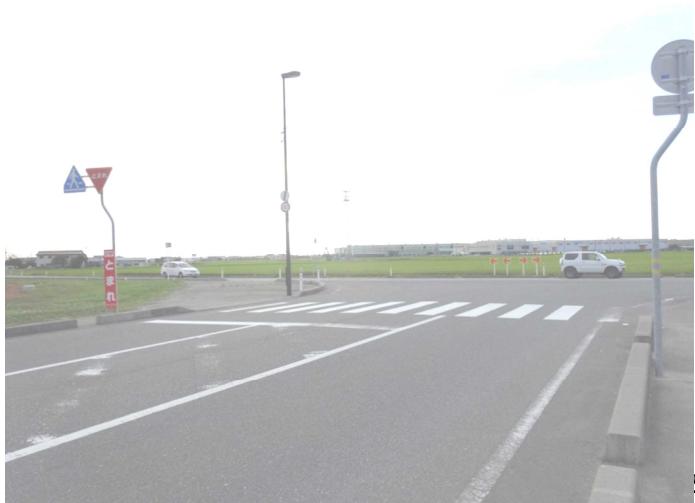
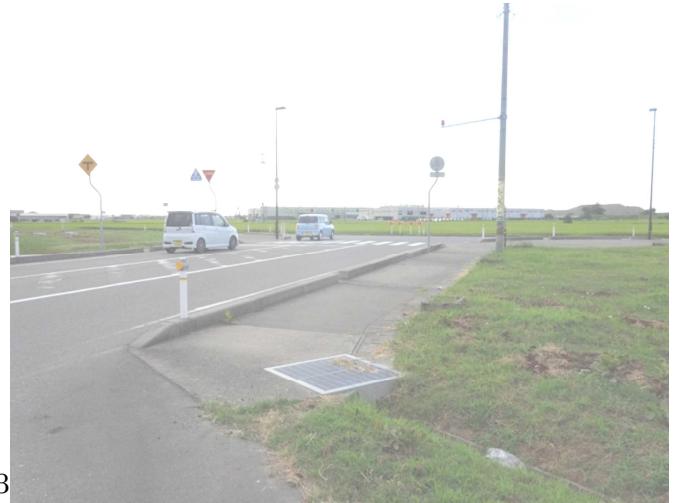
<マップ5 5>

⑥町内の道路3・・・スピードを出した車の往来が激しい。

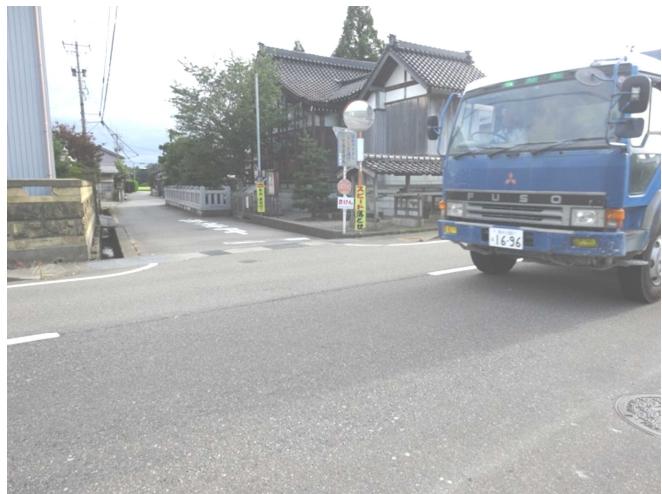
<マップ 5 6>

⑦下清水神社前道路・・・スピードを出した車の往来が激しい。

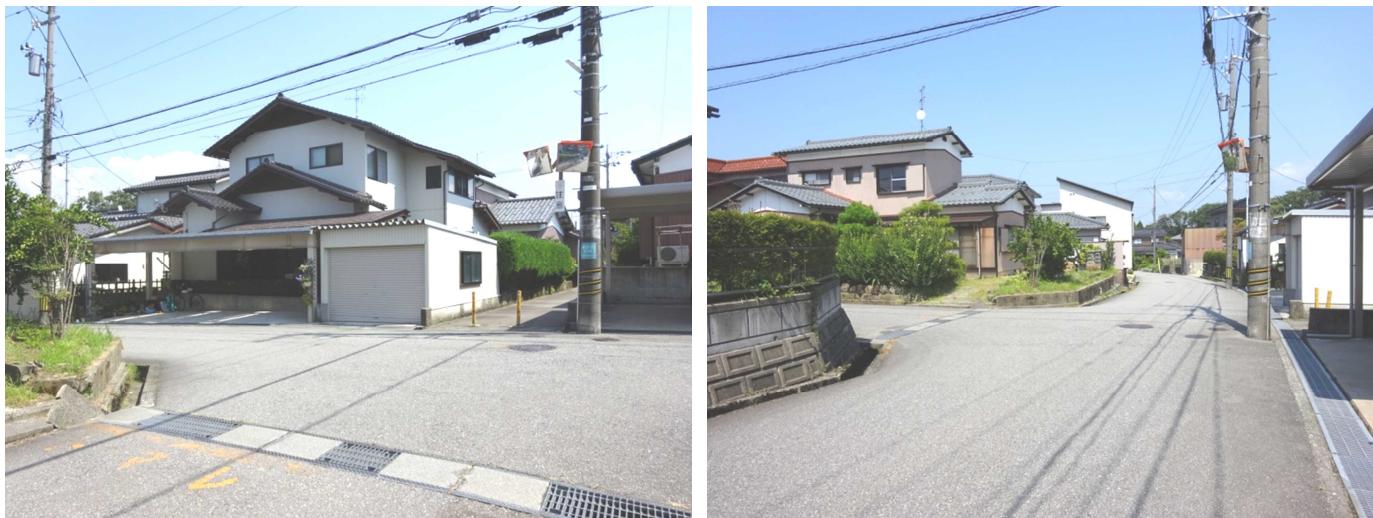
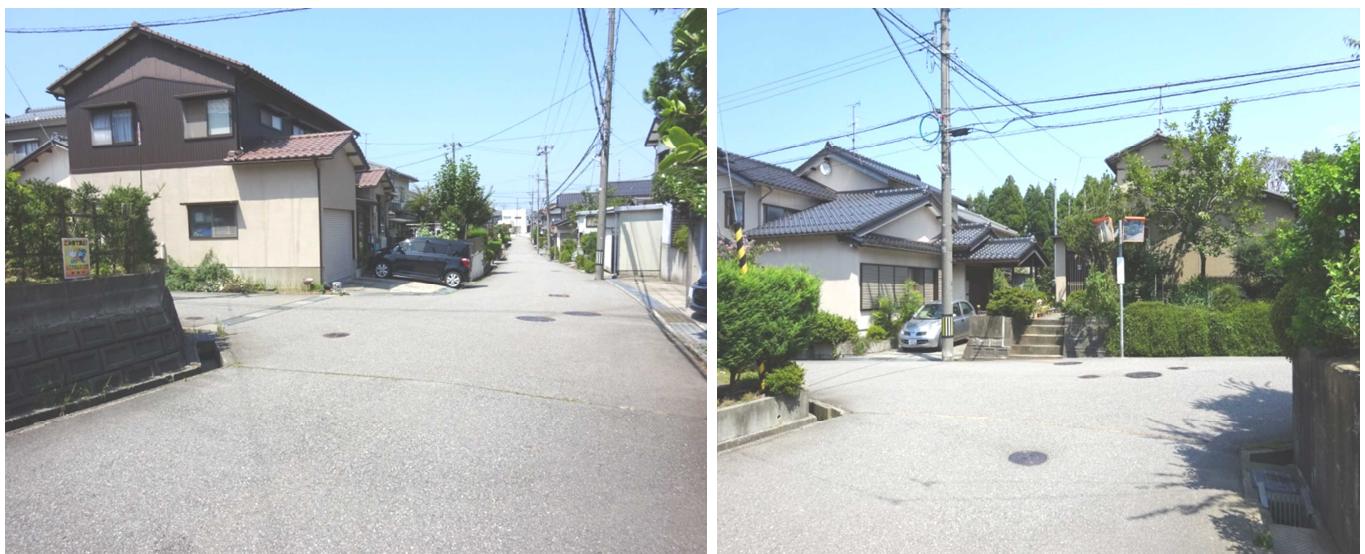
<マップ58>

①緑が丘保育園近くの道路・・・保育園の送り迎えのため朝夕の車の通行量が多い。
