辰口中央小学校 危険・注意箇所 マップ

令和5年度 PTA生活指導委員会

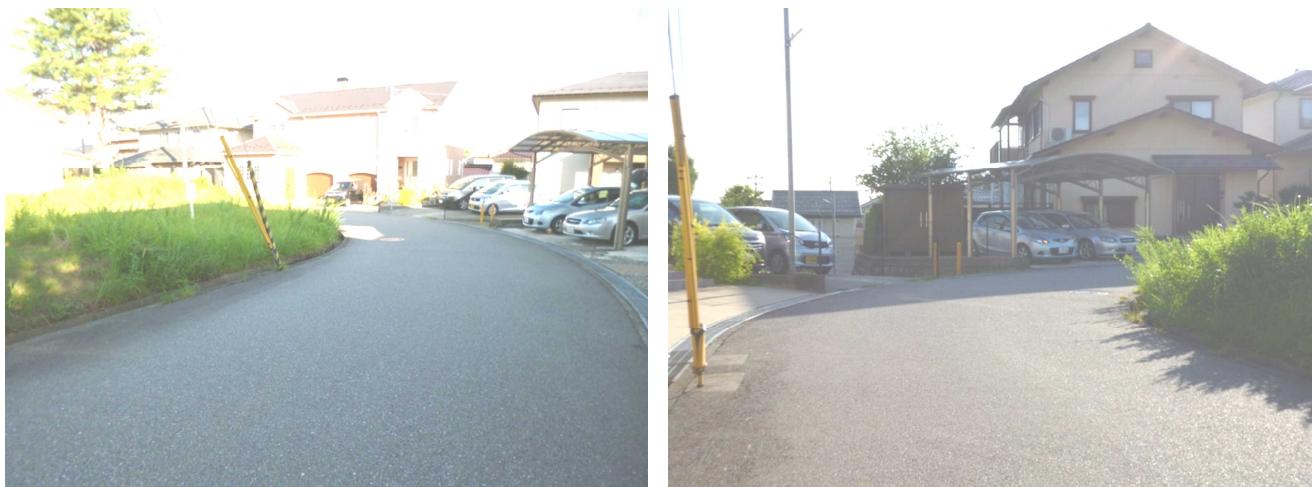
①町内の道路・・・カーブで子ども達が自転車でスピードを出すことが多い。

<マップ59> 保育園が近くにあるため、通園時は車の通行量が多い。

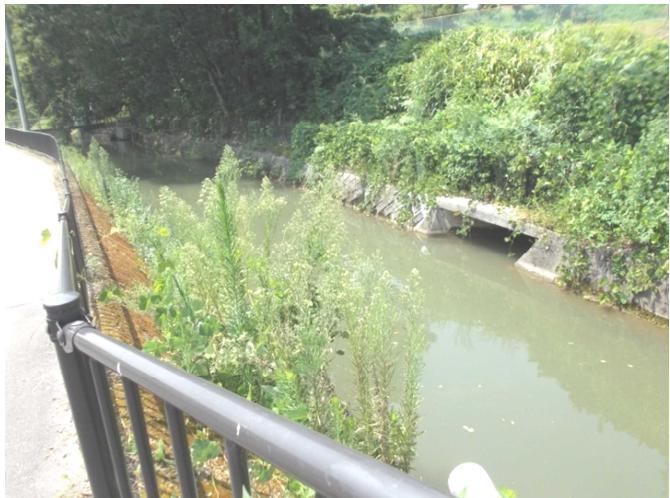
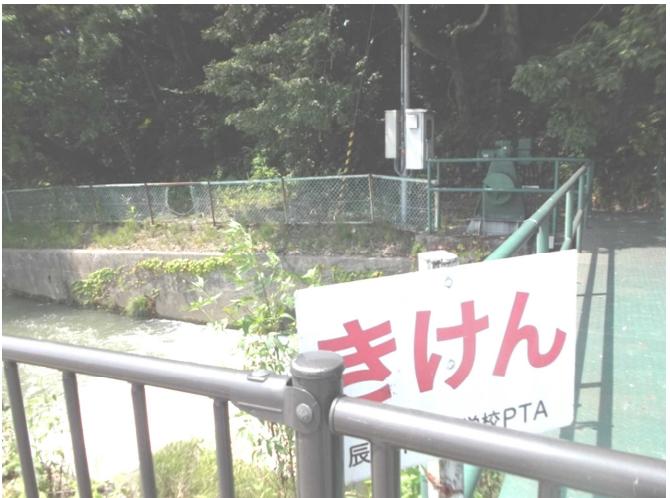
<マップ60>

①八近く用水・・・幅が広めで雨の日など水が増え危険。

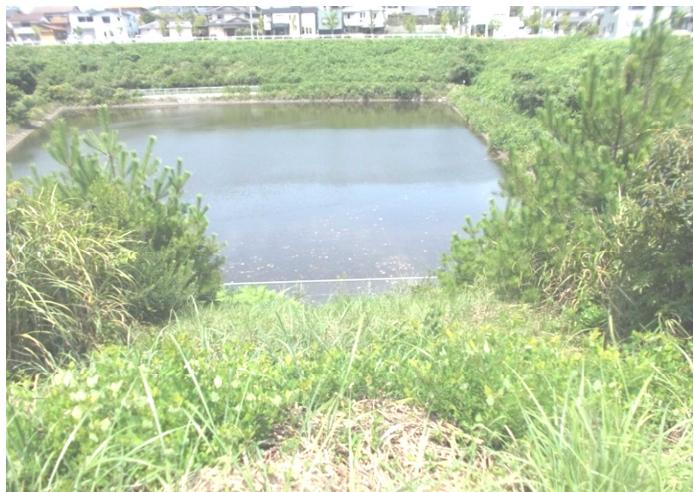
①貯水池・・・ため池であり、周囲から目の届かない場所にある。もし、侵入しておぼれても気付かれない

<マップ61>おそれがある。

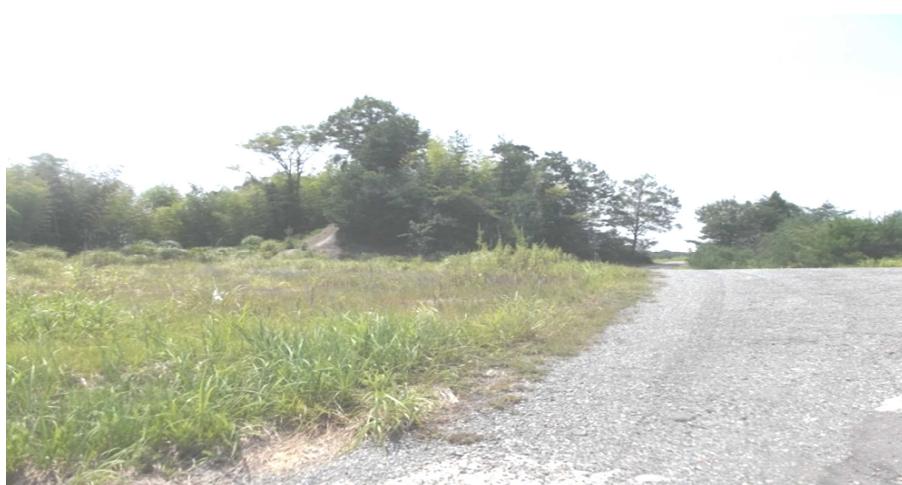
<マップ62>

②下徳山に抜ける道・・・細く視界の悪いところ。道も良くないため。

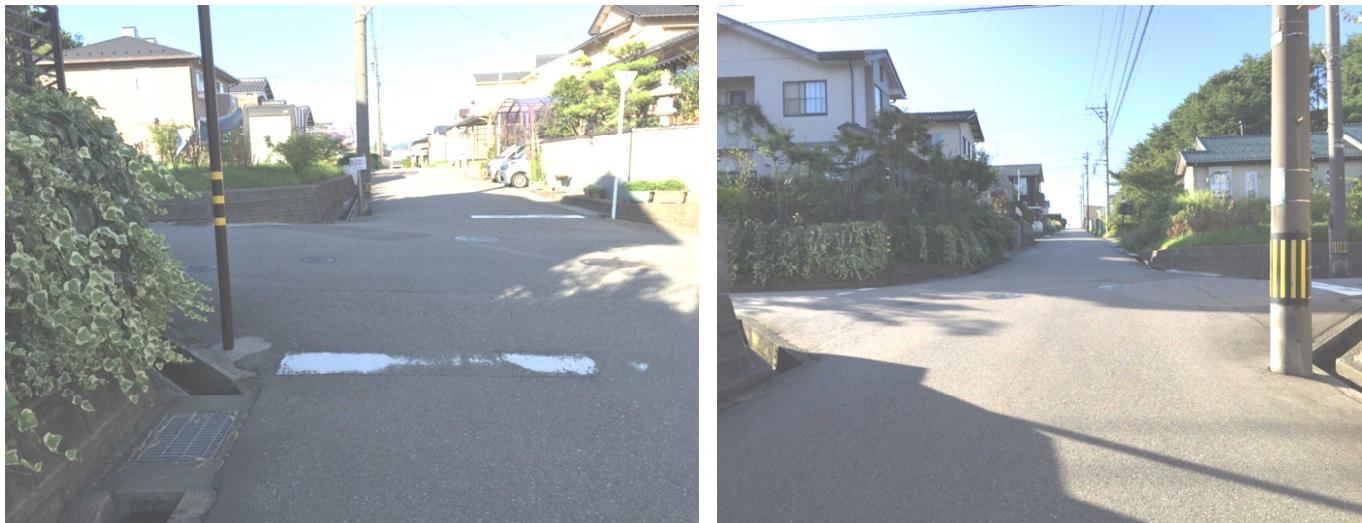
- ①ふあーちや横交差点角・・・見通しが良くない。坂道になっているので自転車もスピードが出やすく
<マップ[6 3]> 注意が必要。芳珠病院へ行く通り道になっているので車がよく通る。

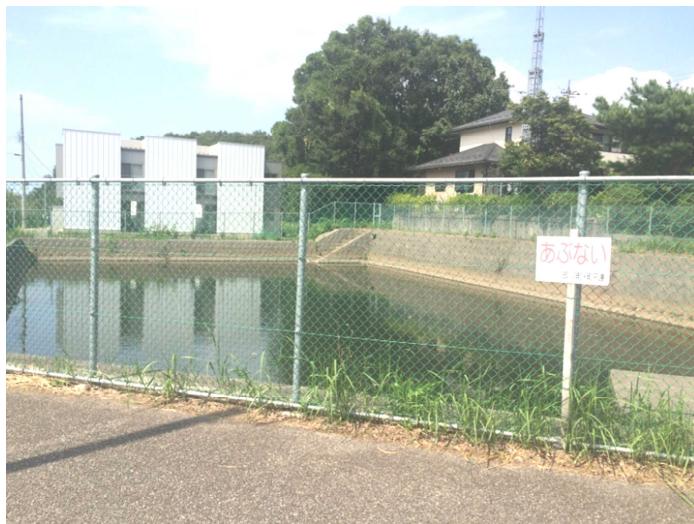
- ①調整池フェンス・・・柵の中に入ると池があって危ない。人通りが少なく、何かあっても気付かれにくい。
<マップ[6 4]>

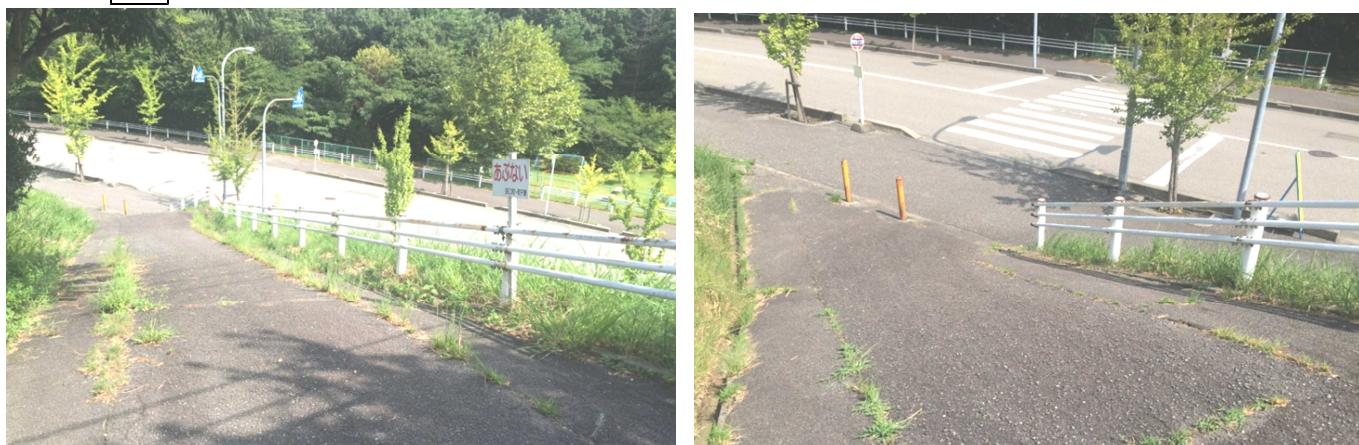
<マップ[6 5]>

- ②10丁目バス停近くの歩行者専用道路の下り坂・・・長く急な坂道になっていて危ない。

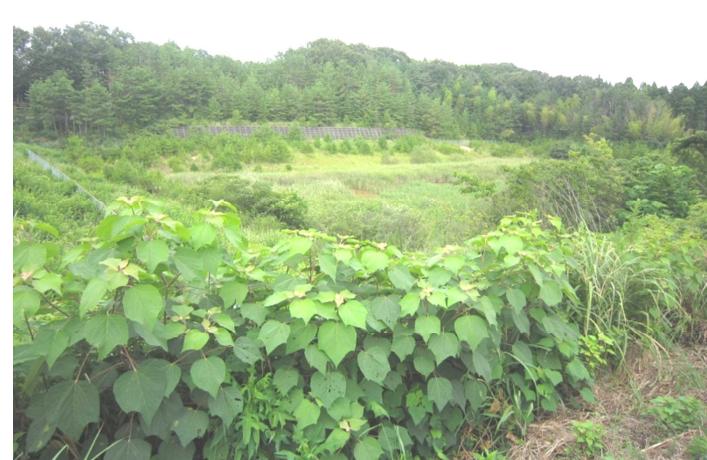
- ③松が岡 2 丁目 貯水池・・・フェンスがあり入れないようになっているが穴があいているところから子ども達が遊んでいたことがあり危険。
<マップ 6 8>

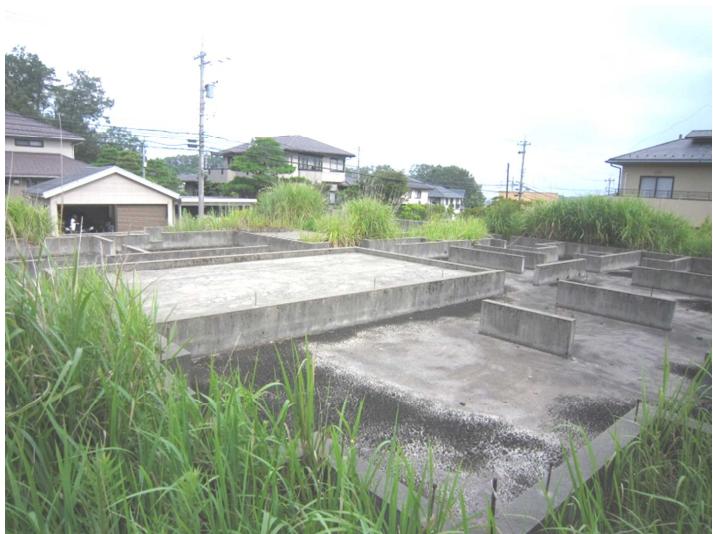
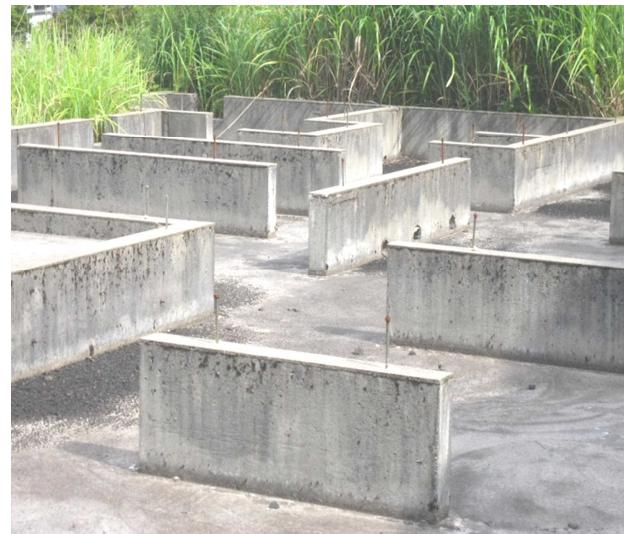
<マップ[69]>

④松が岡4丁目 工事途中の家・・・基礎工事のみで長い間放置されているが、へいも高く危険。

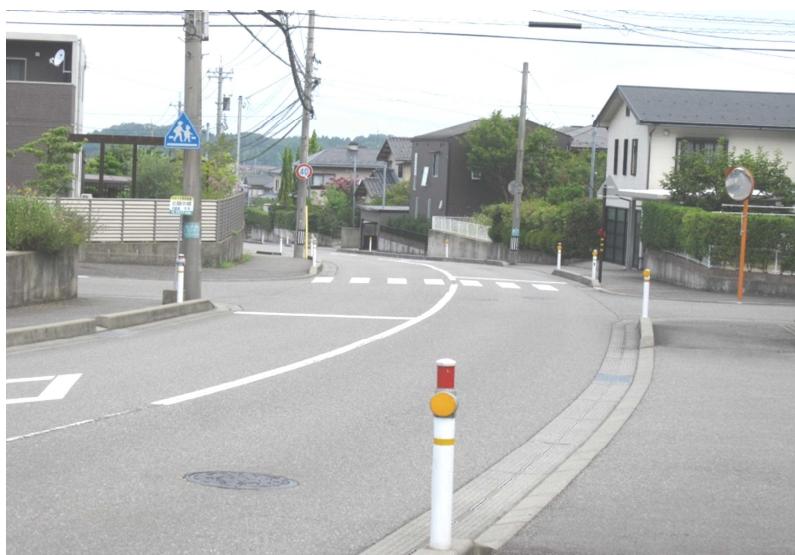
<マップ[70]>

⑤松が岡2丁目バス停付近の横断歩道・・・ゆるやかなカーブの下り坂で車のスピードも出ているため危険。
