辰口中央小学校

危険・注意箇所 マップ

令和6年度 PTA生活指導委員会

辰口中央小学校 危険・注意箇所 マップ

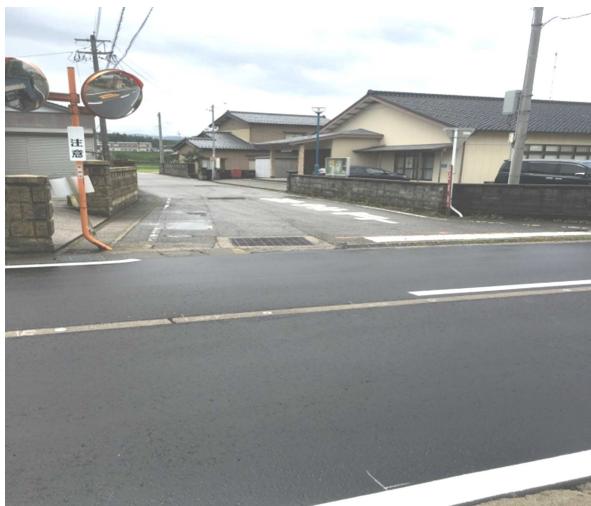
<マップ①>

①火釜農事集会所前交差点・・・桜花台から県道を横断する時、過去に自転車と車との接触事故があった。

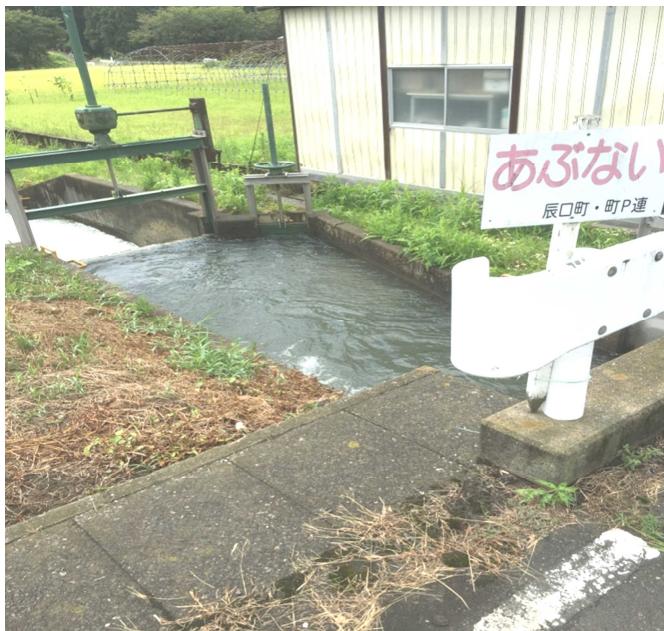
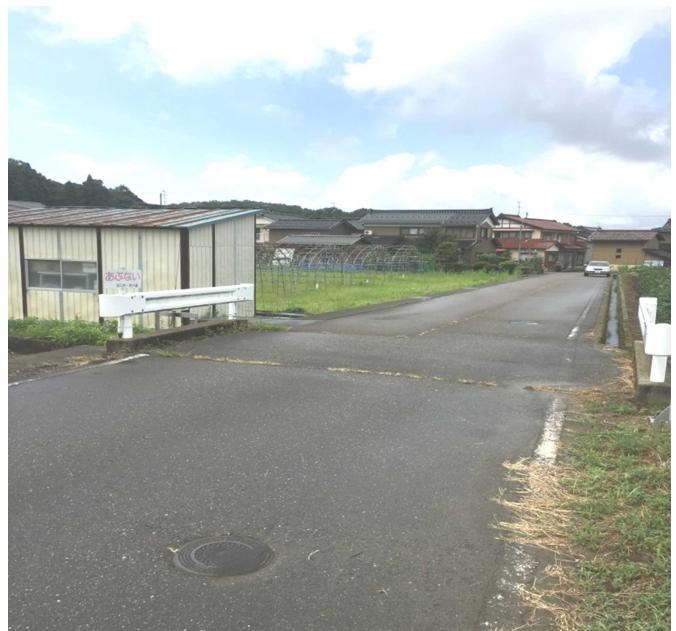
②来丸付近用水・・・火釜地区のすべての子ども達が登下校時に必ず通る。

<マップ②> 用水の流れも速いので危険。

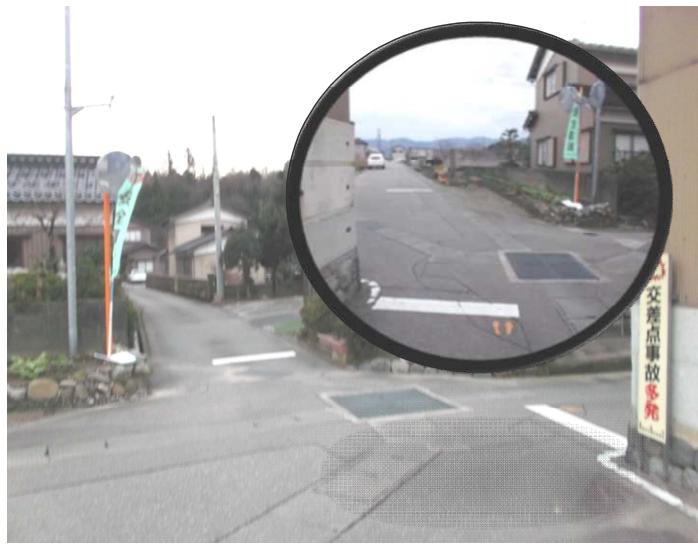
- ①火釜町から来丸町へ入る交差点・・・火釜方向からの中学生の自転車のスピードが速く、集団登校中の児童との接触事故の危険がある。自転車と車の事故の危険もある。
<マップ③>

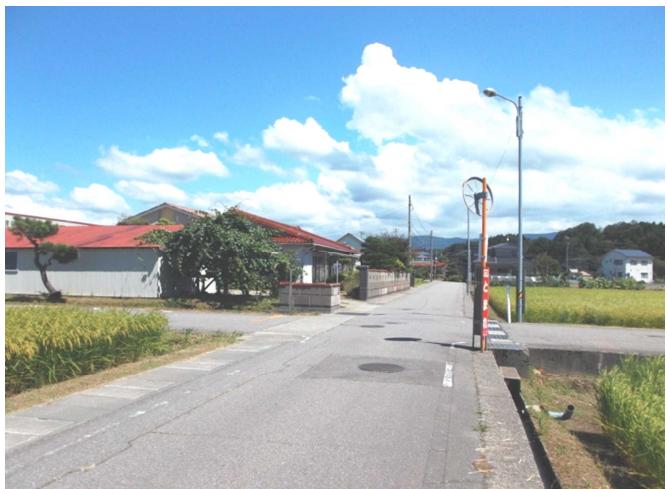
- ②山田建築付近交差点・・・ミラーや一時停止の表示はあるが、来丸町内から出る場合見通しが悪く注意が必要。
<マップ④>

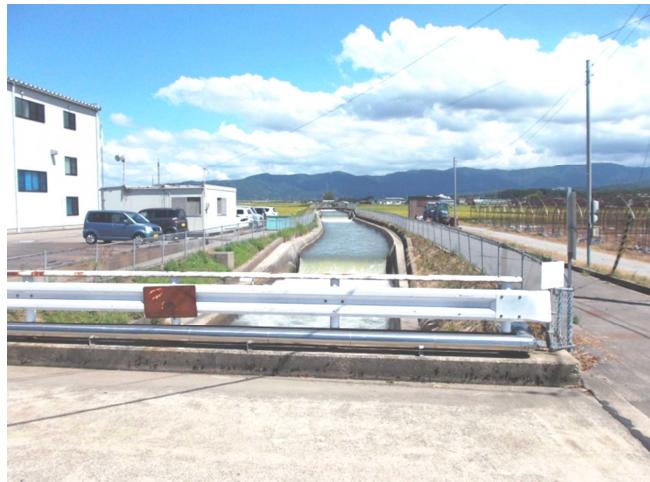
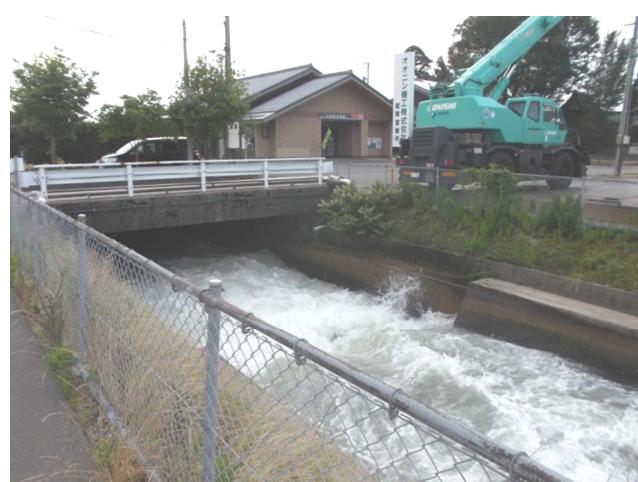
<マップ⑤>

①宮竹用水・・・流れが速く危険。

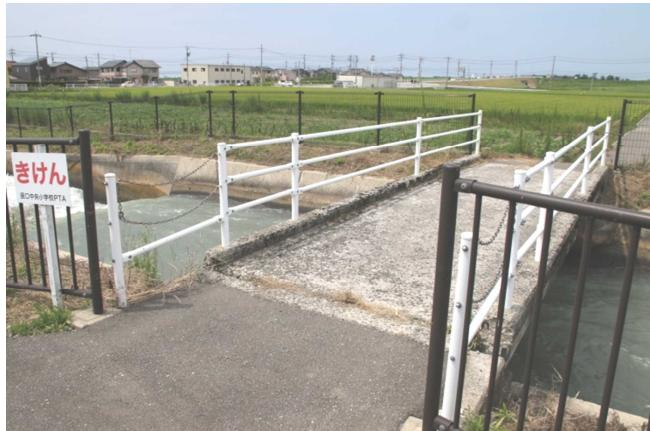
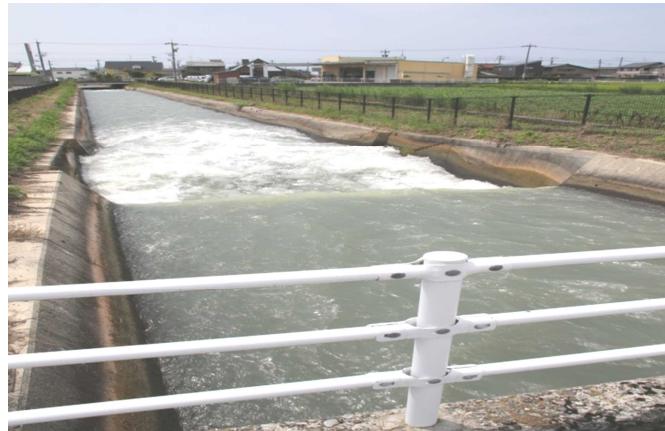
<マップ⑥>

①宮竹用水・・・水量が多く、流れが速い。

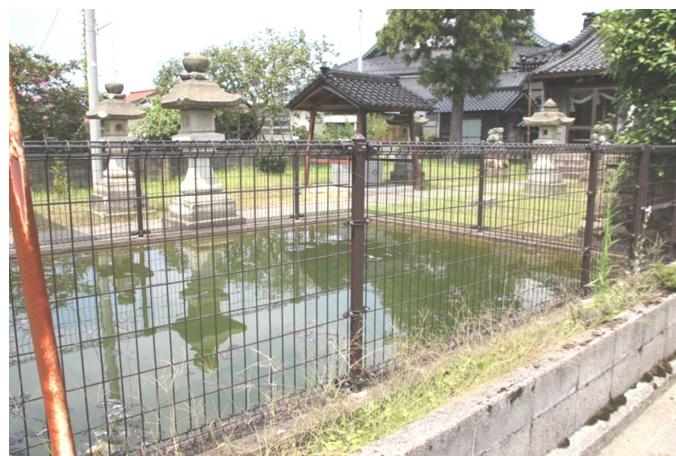
<マップ⑦>

②八幡神社の防火水槽・・・防火水槽付近のフェンスや石灯ろうに登ると危険。

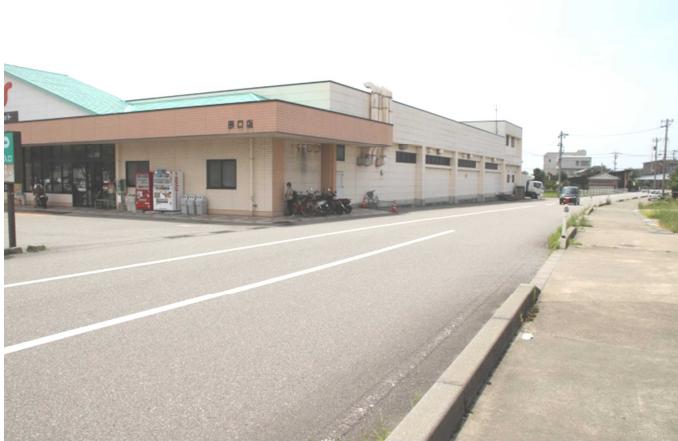
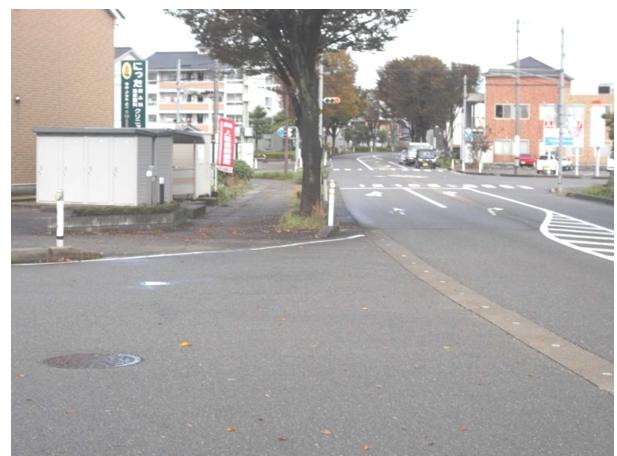
<マップ9>

④アルビスから三ツ屋町内へ向かう道路

・・・交通量があるが、周囲に横断歩道がない。小中学生の通学路になっていて、車の動きを見ながら道路を渡っている。

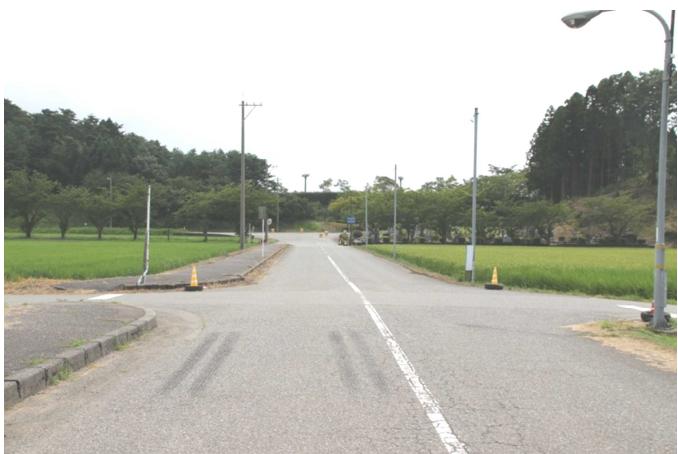
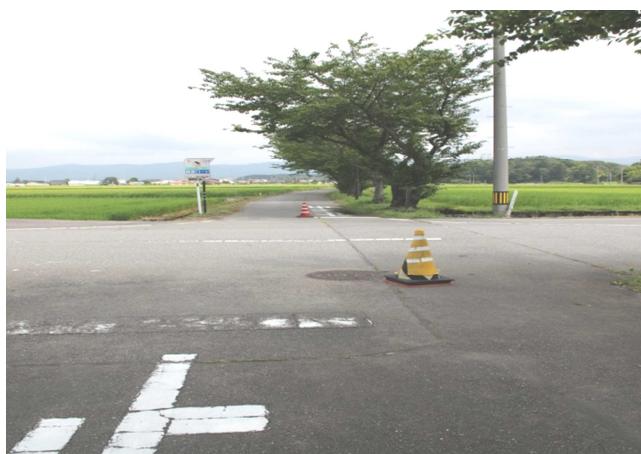
⑤ヘルスロード付近・・・ヘルスロードを走る自転車が一時停止をせずに走ることがあり、車と接触しそう

になったことがある。

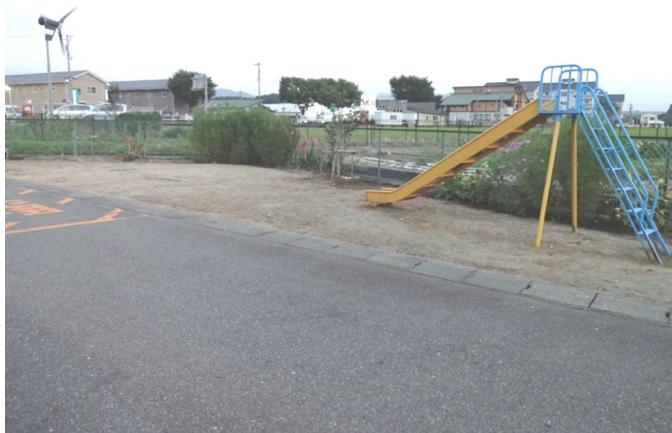
<マップ1 2>

②みやうら歯科裏の小さい公園・・・フェンスはあるものの水の流れが速く大変危険。

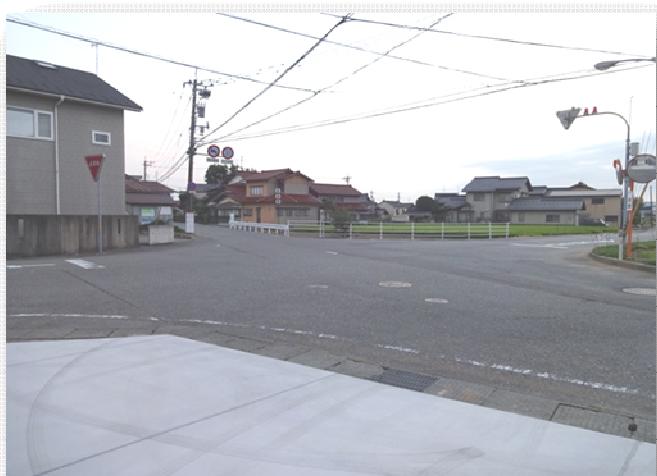
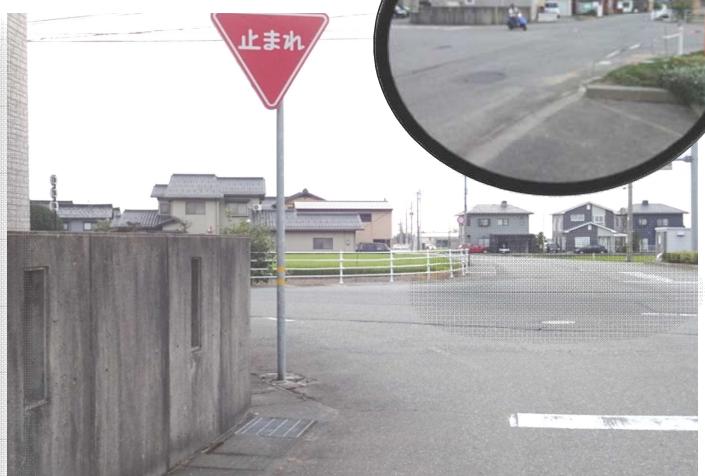
<マップ1 3>

③ラパンセ裏の十字路・・・車の通りも多く、停止をしない車もたまにある。

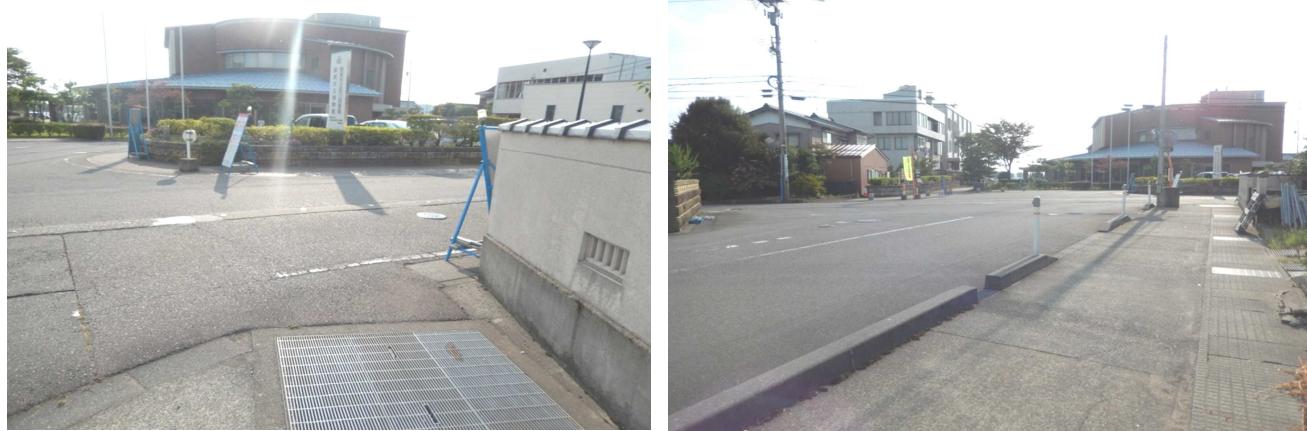
- ②図書館前交差点・・・アルビスから図書館前の一時停止。左右が見えにくく事故多発。

<マップ15> 右側通行してくる自転車とアルビスからくる車との接触事故あり。
アルビス側から歩道で走る自転車がそのまま車道を出て車と接触もあり。

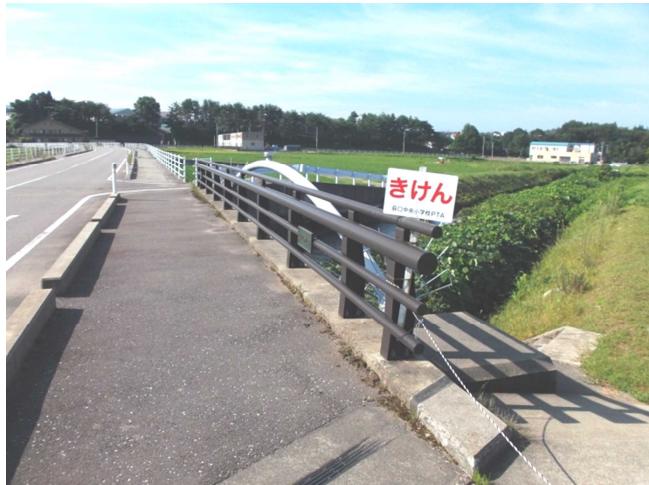
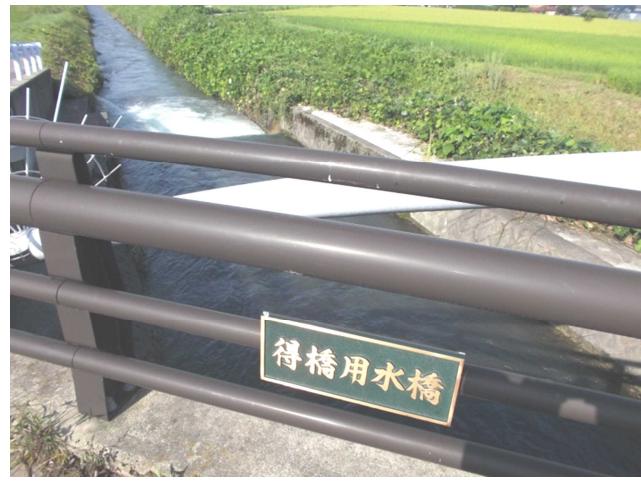
<マップ 17>

②得橋用水橋付近・・・流れが速く、柵もないでの危険。

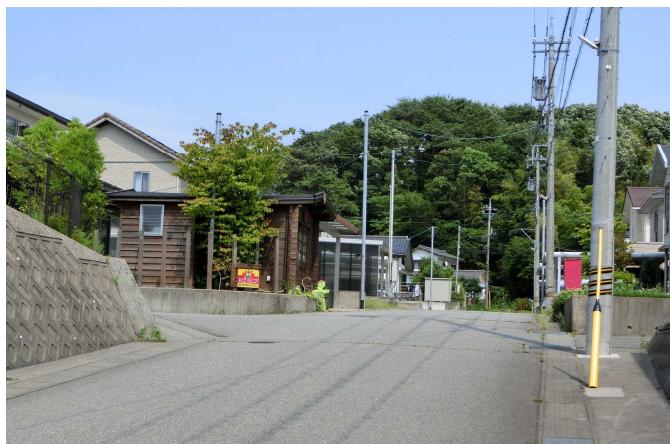
<マップ 18>

③物見山 ECC の坂道・・・信号の抜け道でもあり、スピードが速く、出会い頭の事故が起きている。

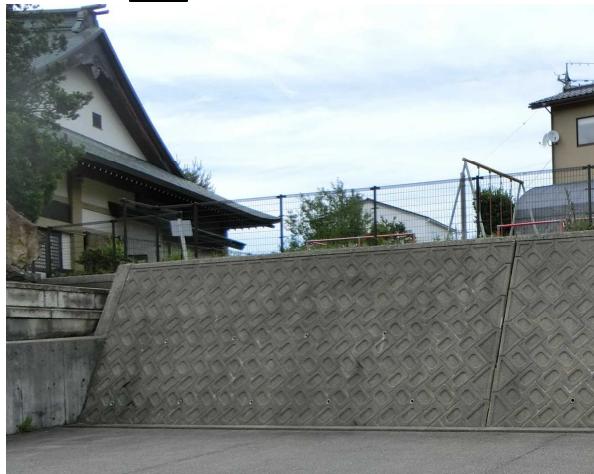
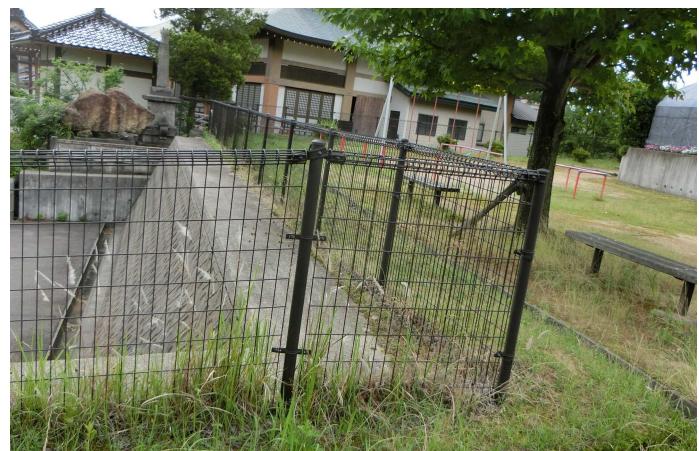
<マップ[20]>

⑤お寺横の公園と駐車場の崖・・・転落事故がよくあり、救急車が出動している。

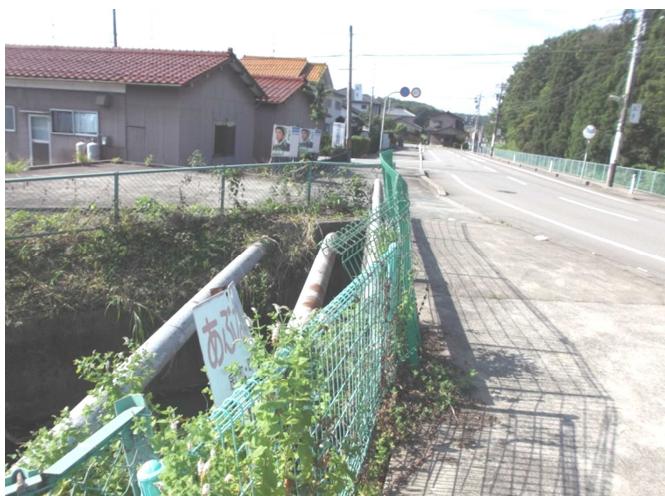
<マップ[21]>

⑥まつさき旅館入り口付近用水・・・柵はあるものの高さがあまりなく、飛び越えることも可能で危険。

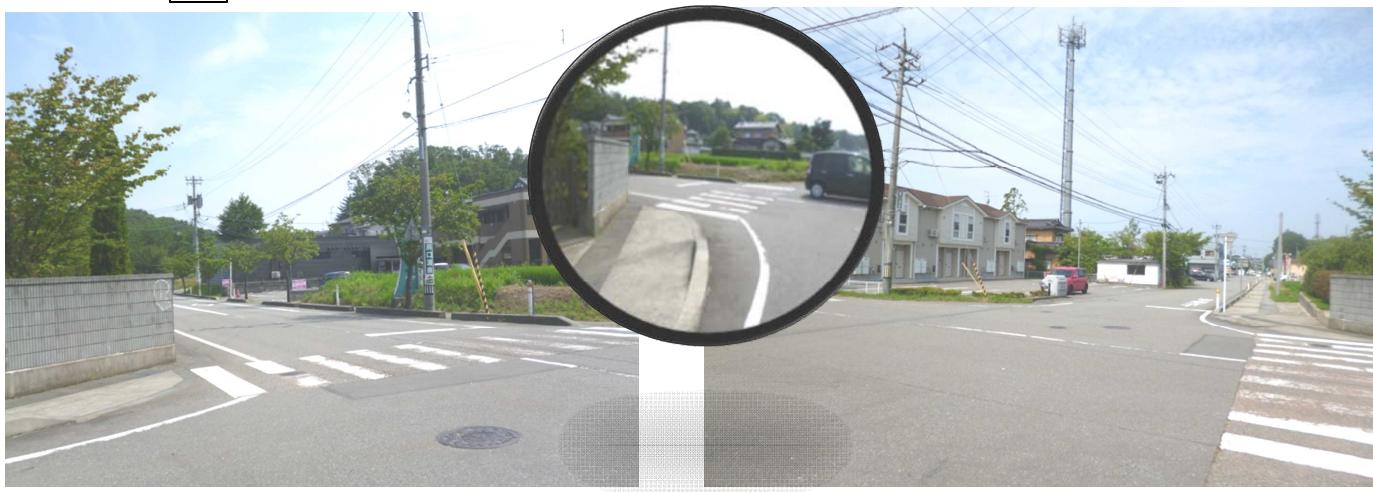
<マップ[2 5]>

①湯屋町の看板前の十字路・・・和光台方面からの車がスピードを出しており、非常に見通しが悪い。

過去に何回も交通事故が起きている。

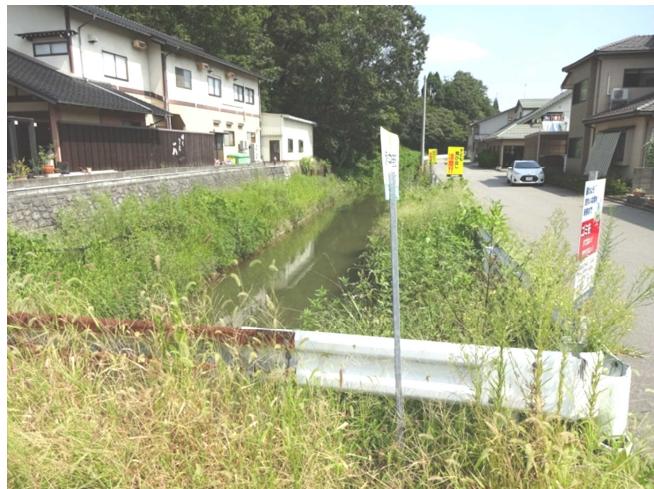
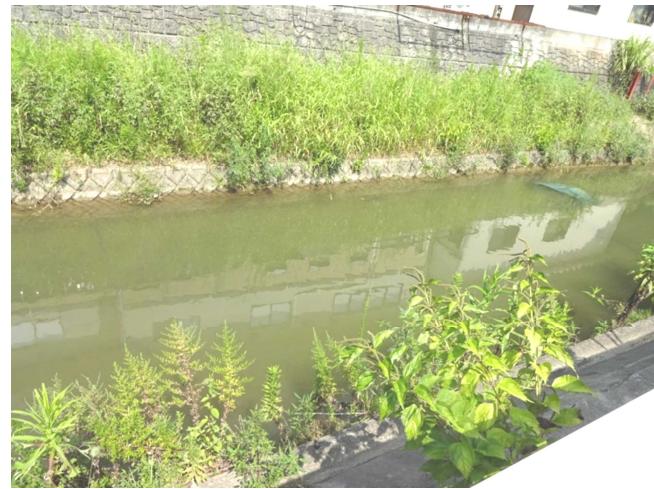
<マップ[2 7]>

①一八の横用水付近・・・流れが速く危険。

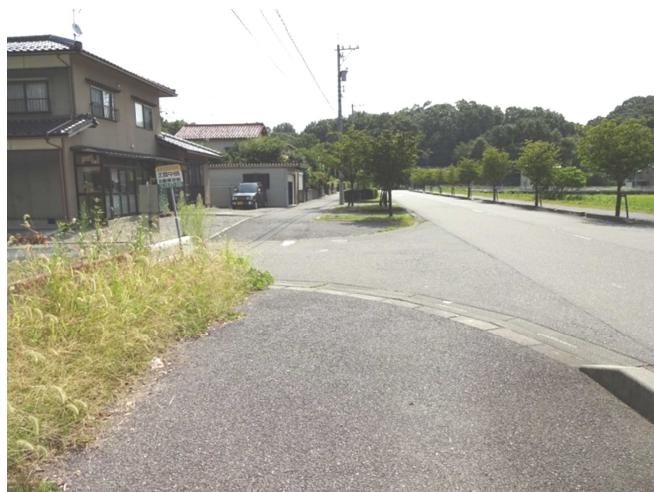
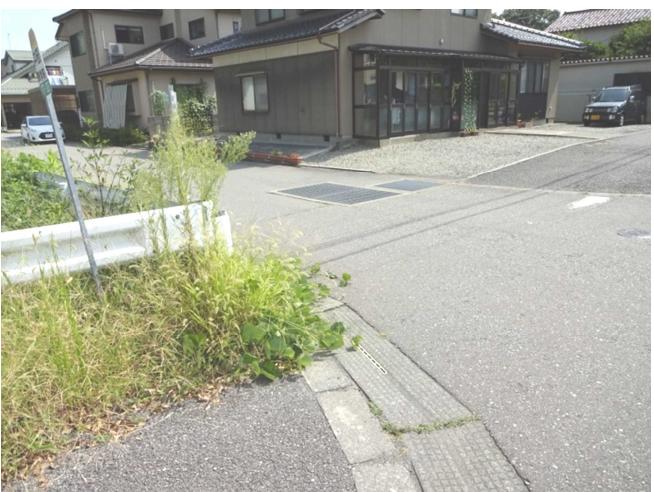
<マップ[2 8]>

②一八の用水路側 飛び出し注意・・・小さい子どもが多く、不注意の飛び出しが多い。

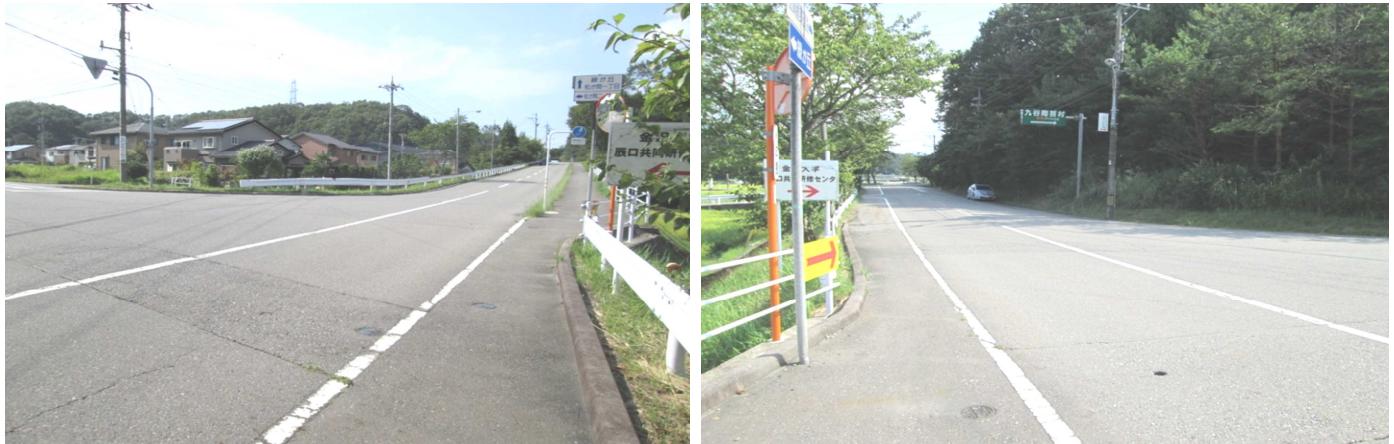
①ホームタウンからホームランドへ渡る道・・・緑が丘から下り坂でスピードが出ている。産業道路からの車もスピードが出ていて、カーブで先が見にくい。実際に事故も起きている。子どももなかなか渡れず飛び出すこともある。

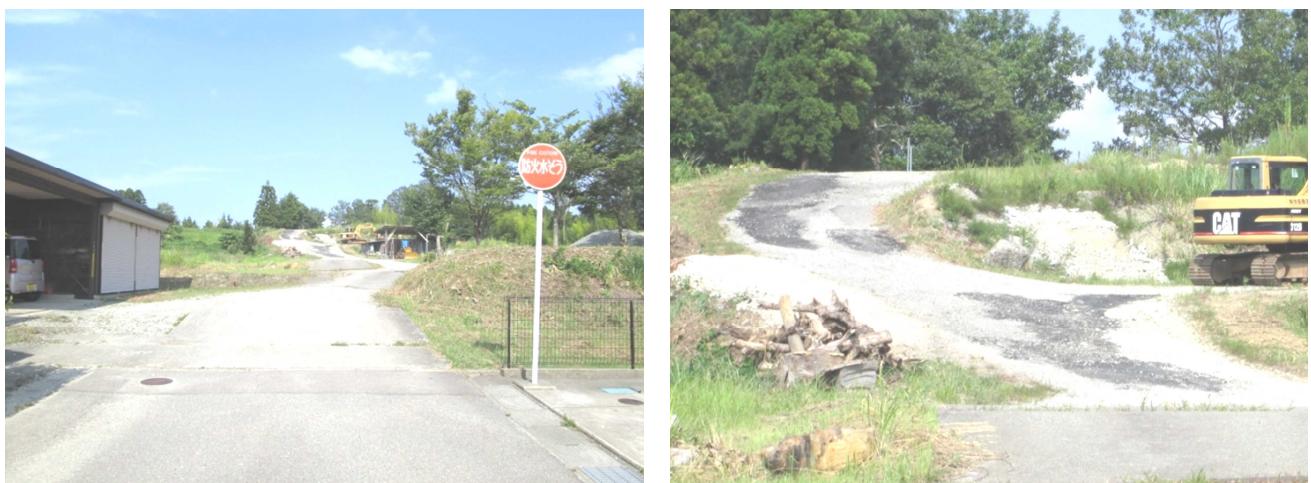
②道路ではない山道(じやり道)・・・多くはないが作業トラックの出入りがある。

<マップ 30> 集団登校時間に遅れると近道として使う子どもがいた。

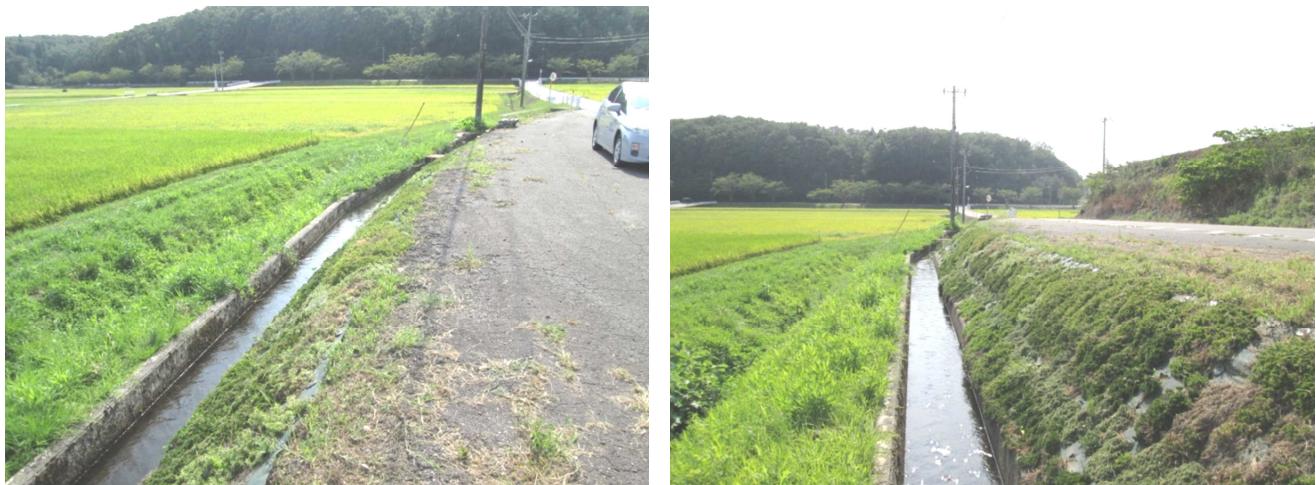
<マップ 31>

③用水・・・道路よりも低いところにあり見えづらい。田植え時期、水がたくさんあり流れもある。

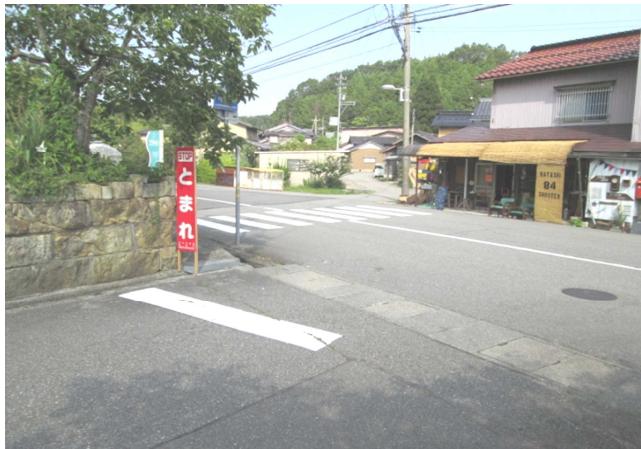
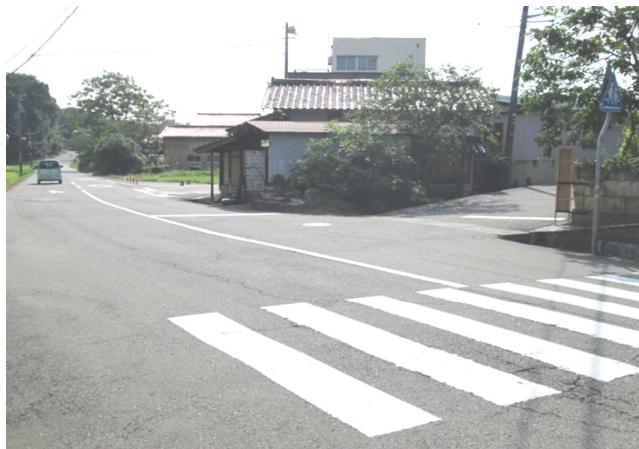
<マップ32>

④下徳山神社側から林商店へ渡る道・・・和気の方から來るとゆるやかなカーブになっていて神社側から

渡っている人を発見するのが遅れる。

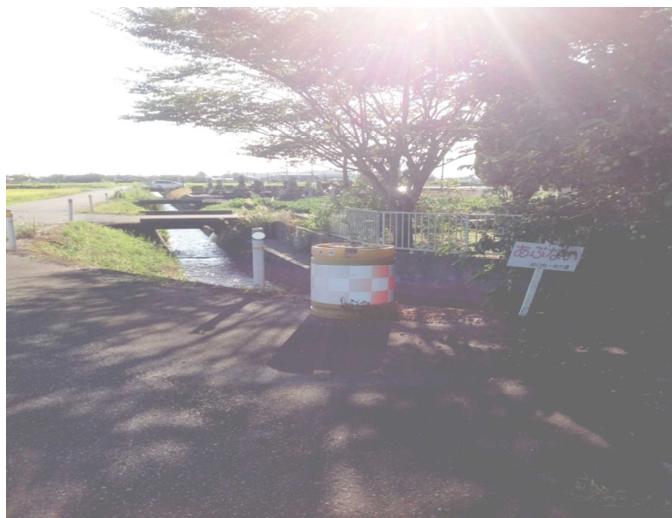
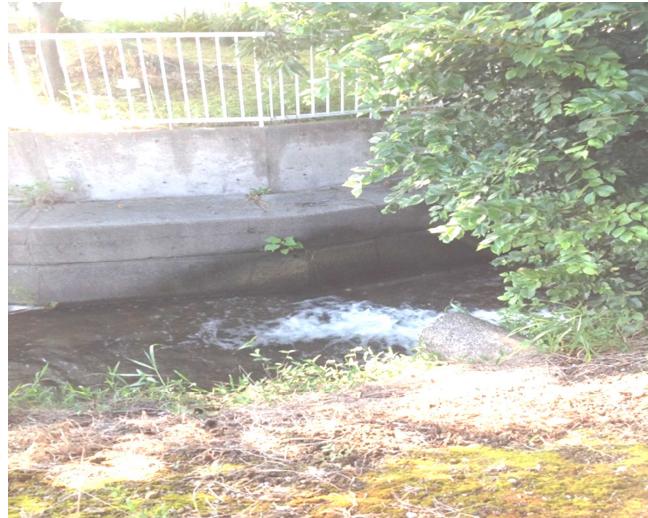
- ①お墓横の大きな用水・・・荒屋方面への抜け道となっており、急なカーブの先に大きな流れのある用水が
<マップ3 6> ある。自転車での走行時など注意が必要。

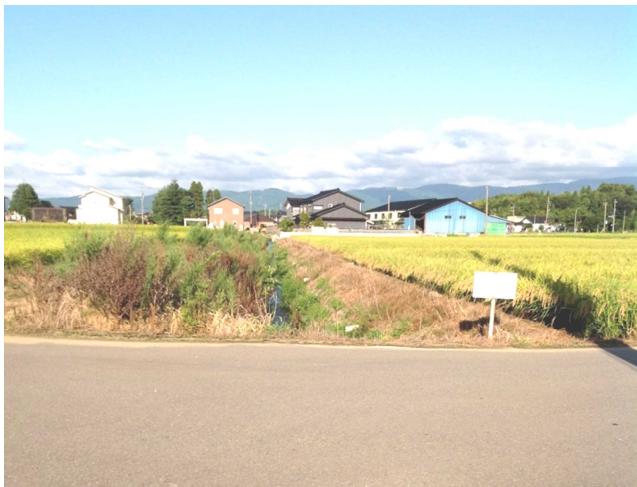
- ②用水の水門・・・小さな水門があり、川の水が深いところがある。周囲には急な坂道などもあり遊ぶ時は
<マップ3 7> 注意が必要。

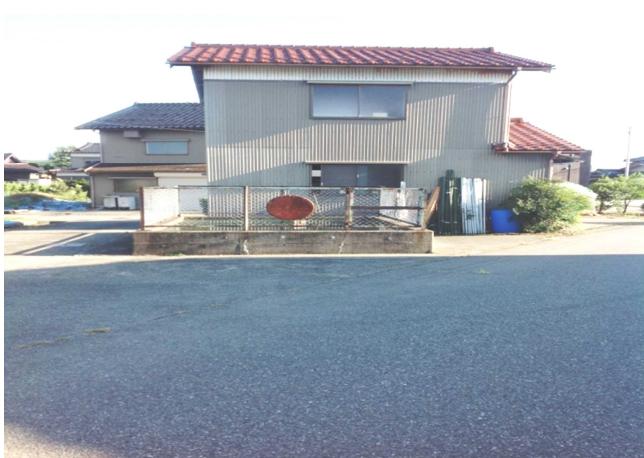
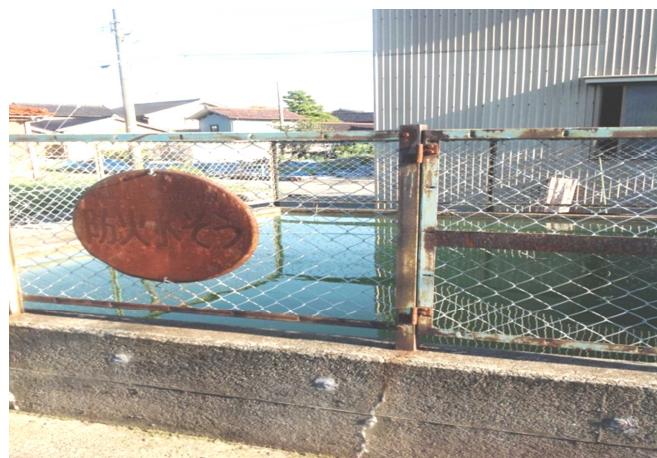
<マップ3 8>

- ①防火水槽・・・小さい子どもなどが入ったりしたら危険。

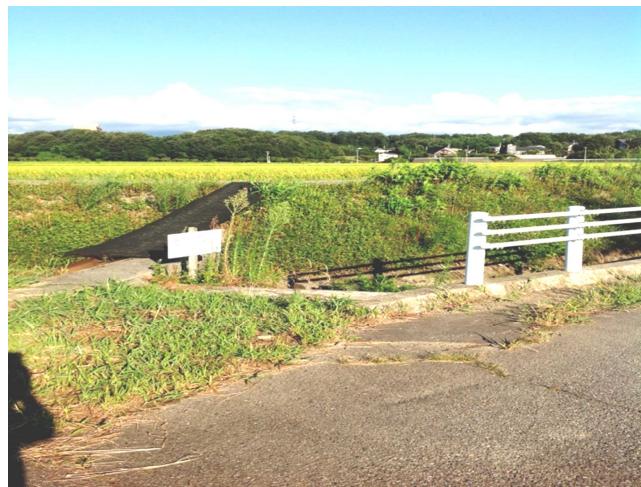
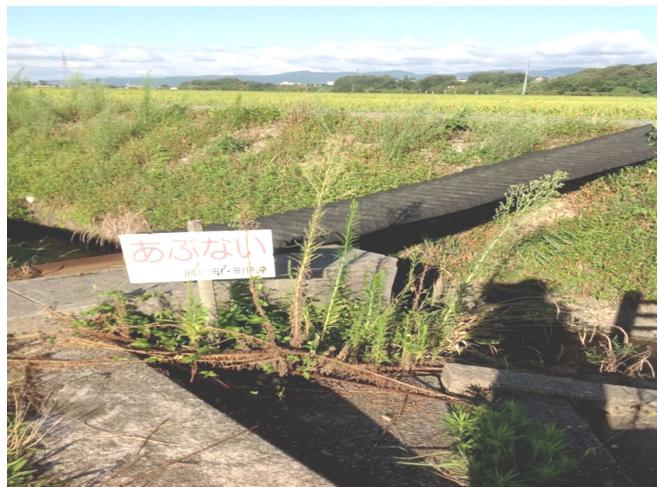
②ECCジュニアの横の川・・・川で遊んだりする子どもがいるので危険。柵もあり、ゴムチューブのような橋もある。簡単に渡ったりすることができるので危ない。

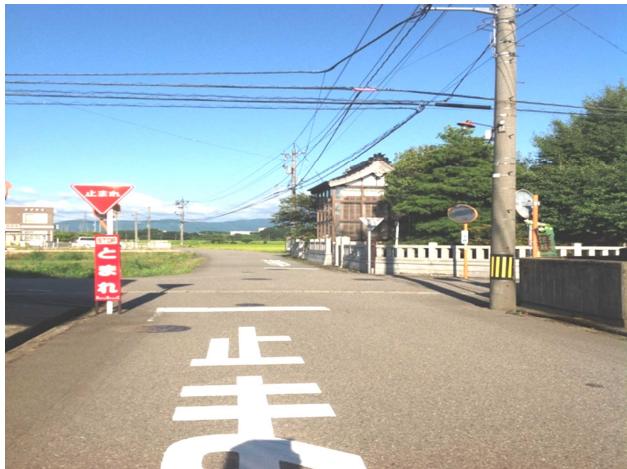
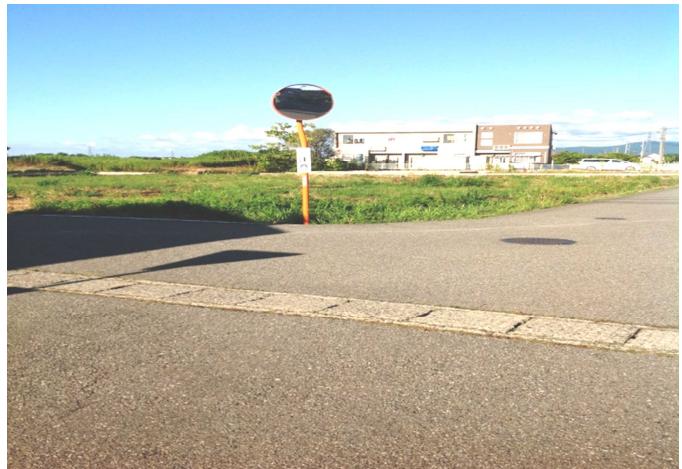
③荒屋神社交差点・・・下開発方面からの車が「止まれ」の標識があるのに止まらないことがある。

<マップ[40]> 徳久方面からの車もかなりのスピードで来る。

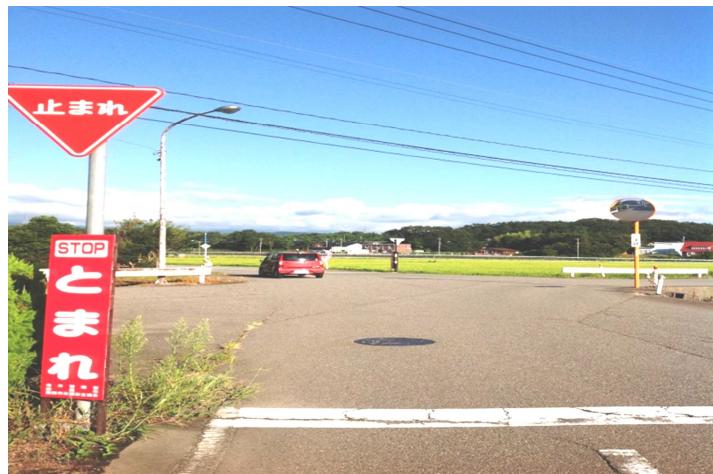
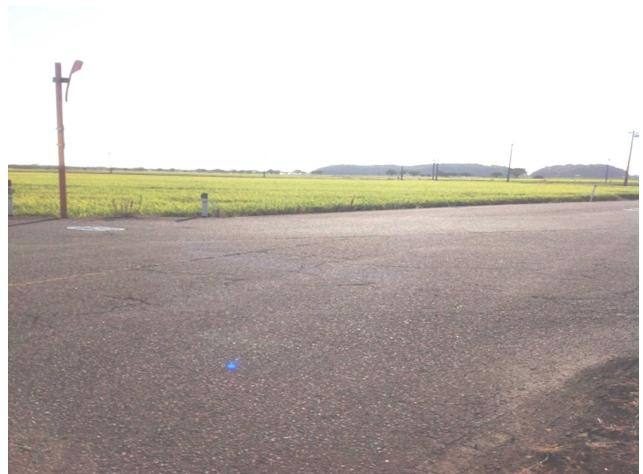
④下開発～寺井方面、松が岡～荒屋 交差点・・・「止まれ」標識があるのに止まらない。特に下開発～寺井

<マップ[41]> 方面の車。松が岡から来る車もかなりのスピードが出ている。近くに用水路もあり危険。

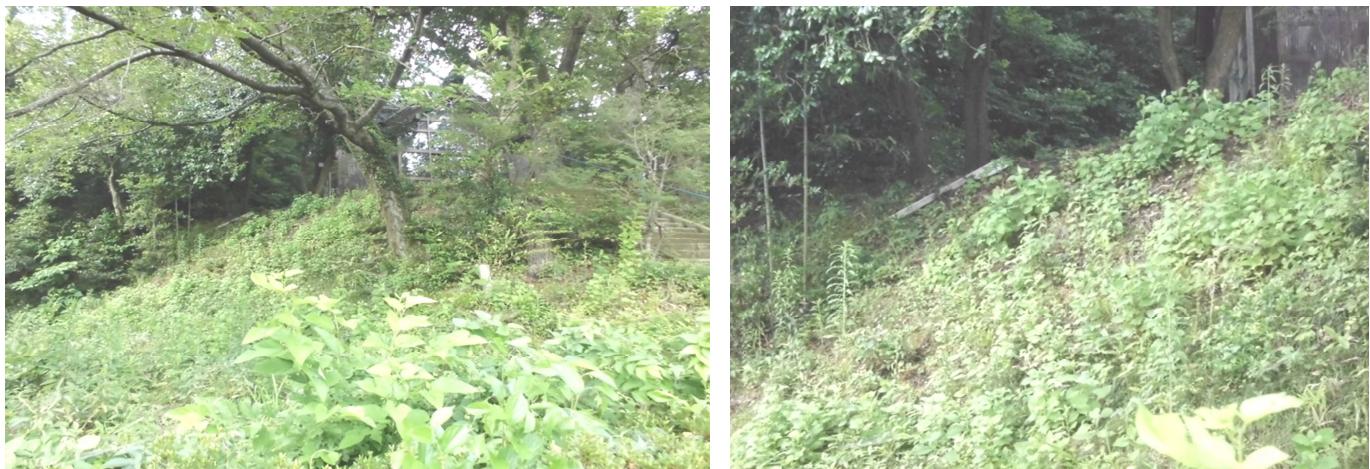
<マップ[4 2]>

①八幡神社・・・斜面が崩れやすいので注意が必要。

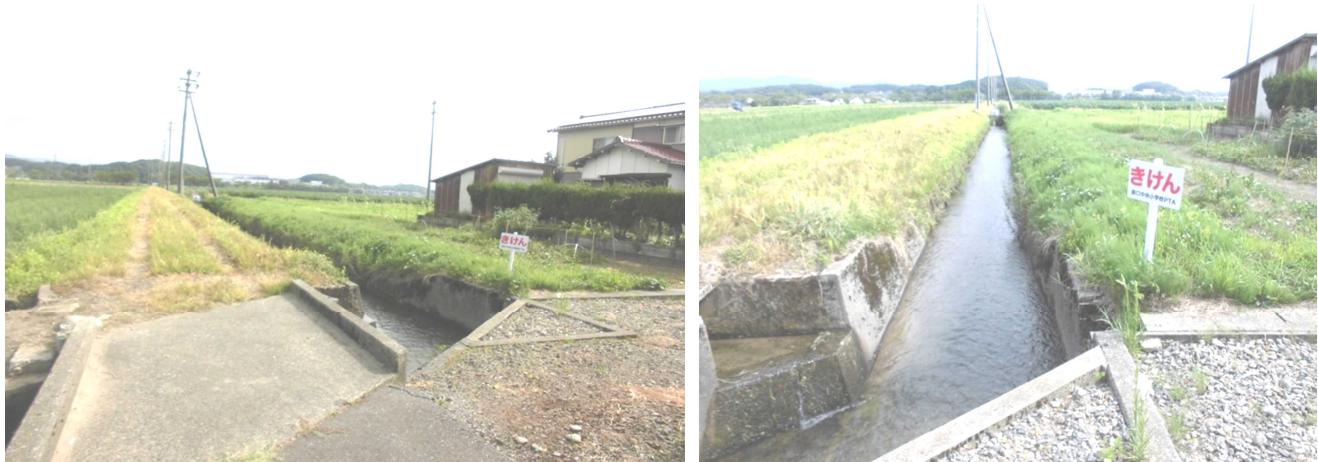
<マップ[4 3]>

②用水・・・柵がない。大きな用水ではないが流れが速い。

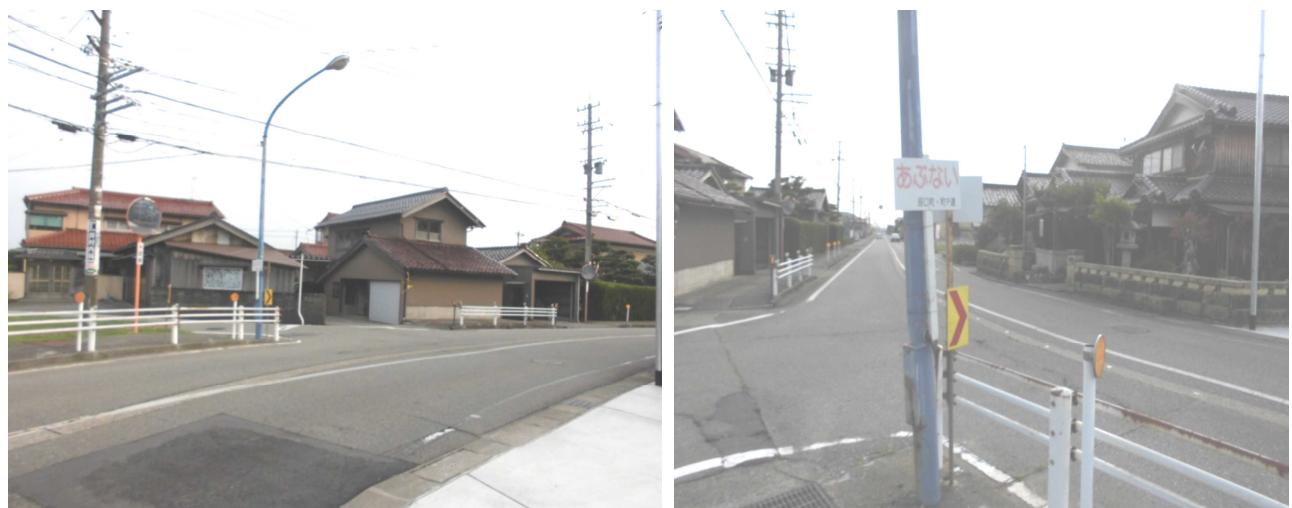
<マップ[4 4]>

③元JASS付近のカーブ・・・見通しが悪いカーブで車のスピードも速いことが多い。

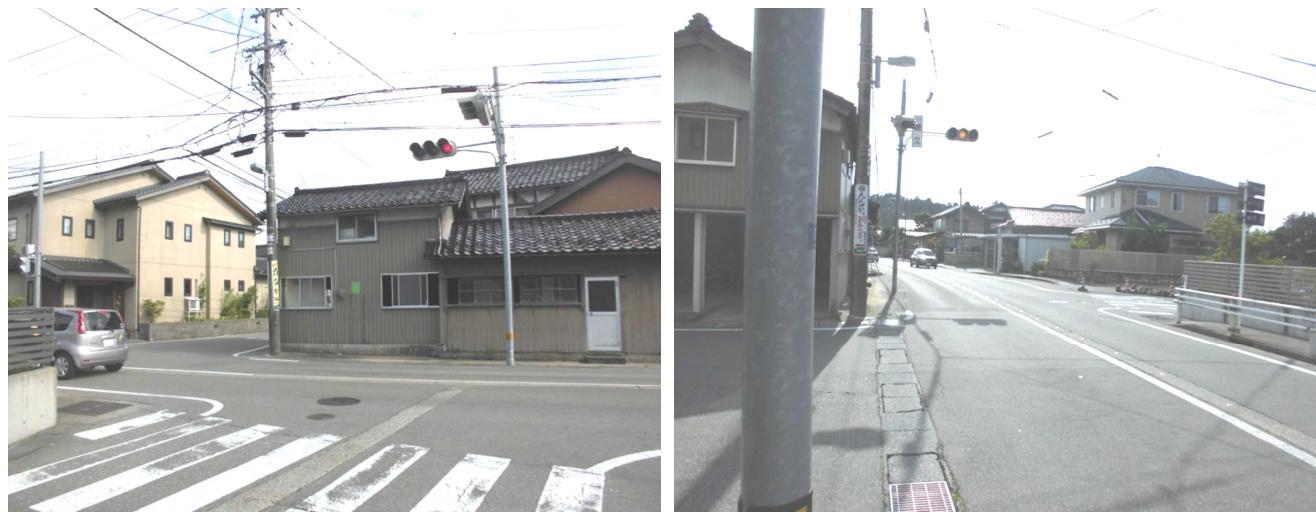
<マップ4 5>

①徳久の信号・・・寺井方面からと辰口方面からの車がカーブで見通しが悪い。横断歩道が少ない。

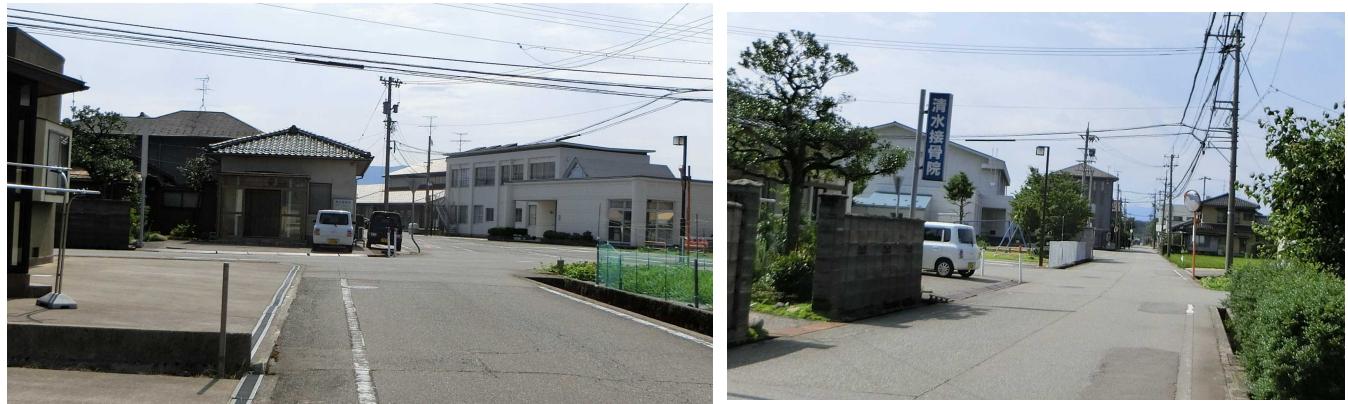
<マップ4 6>

②寿保育園近くの十字路・・・見通しが悪く、登園・降園時間帯は交通量が多くなり注意が必要。

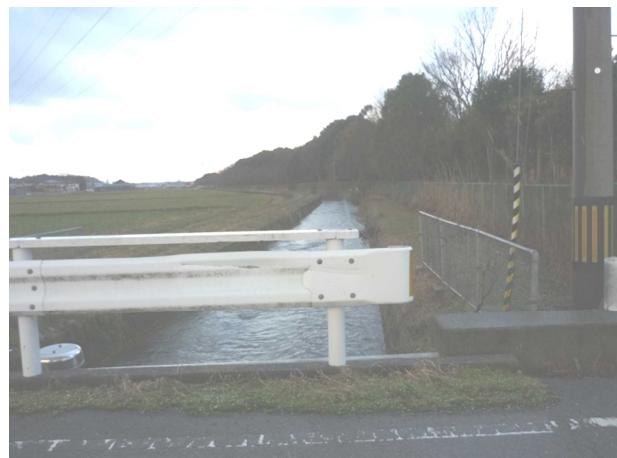
<マップ[4 7]>

①東レ周辺の宮竹用水・・・水の流れや深さもあり、子ども達が近づくと危ない。

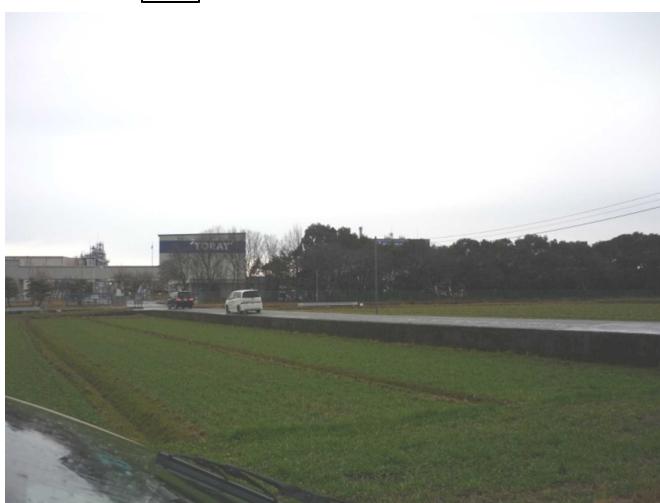
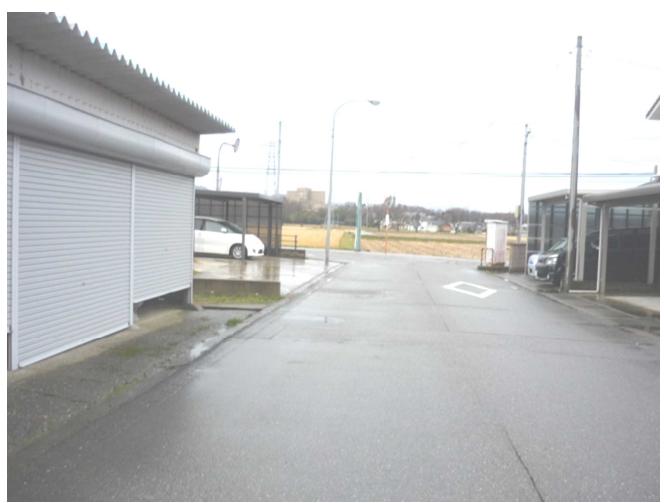
③東レ南門から出てきたT字路付近・・・夕方東レの社員が仕事終わりに南門から出てきて車の交通量が多く

<マップ[4 9]> なり危険。
