# 辰口中央小学校 危険・注意箇所 マップ

令和6年度 PTA生活指導委員会

辰口中央小学校 危険・注意箇所 マップ

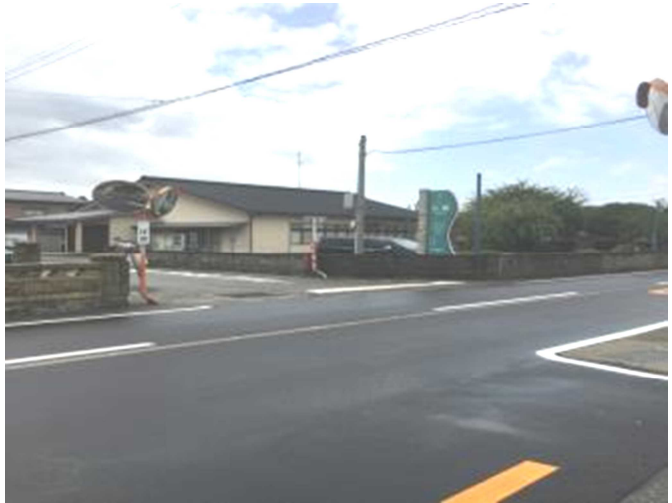
<マップ1>

①火釜農事集会所前交差点・・・桜花台から県道を横断する時、過去に自転車と車との接触事故があった。

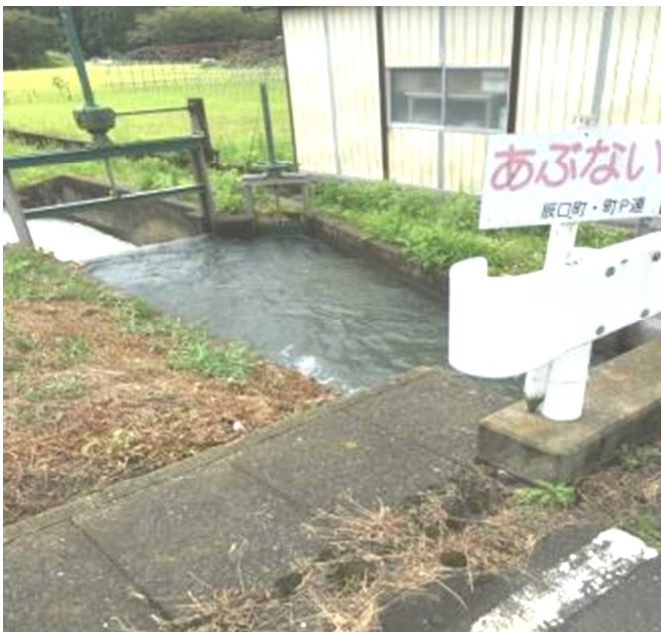
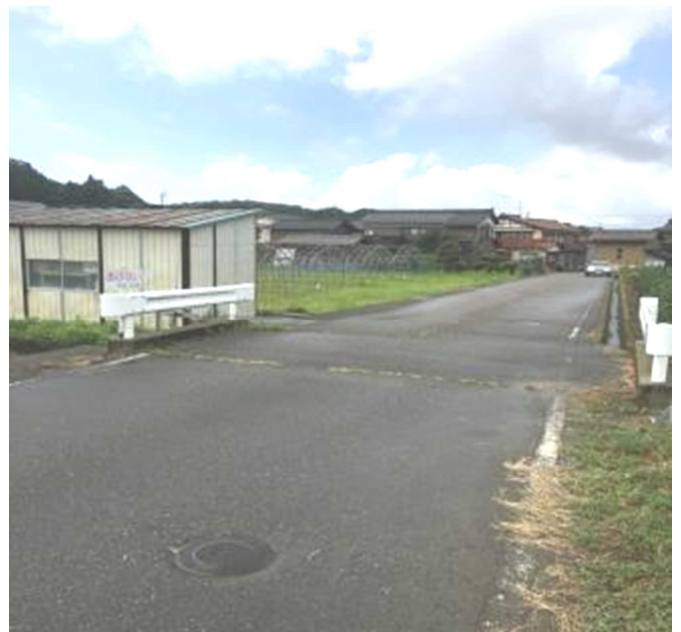
②来丸付近用水・・・火釜地区のすべての子ども達が登下校時に必ず通る。

<マップ2> 用水の流れも速いので危険。

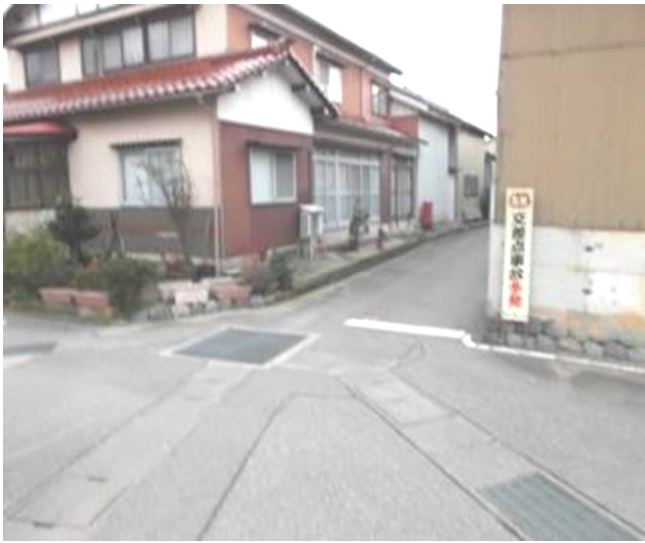
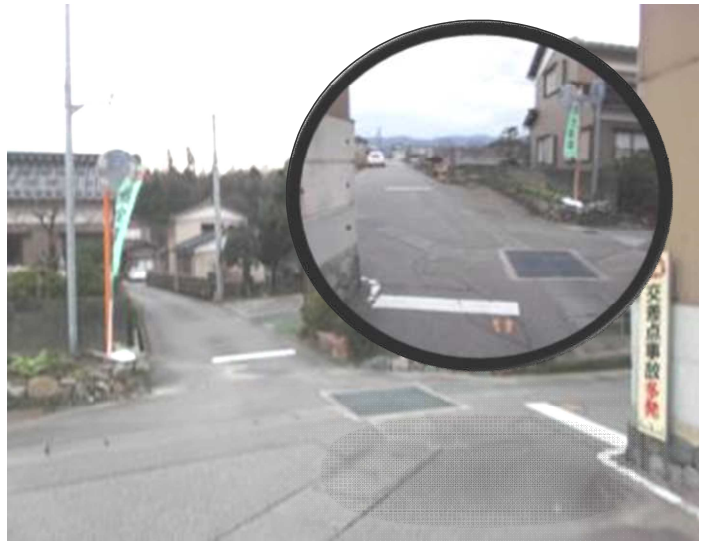
- ①火釜町から来丸町へ入る交差点・・・火釜方向からの中学生の自転車のスピードが速く、集団登校中の児童との接触事故の危険がある。自転車と車の事故の危険もある。  
<マップ3>

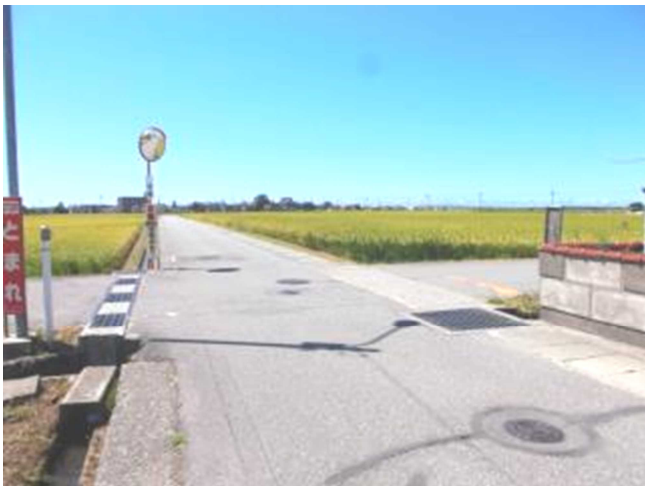
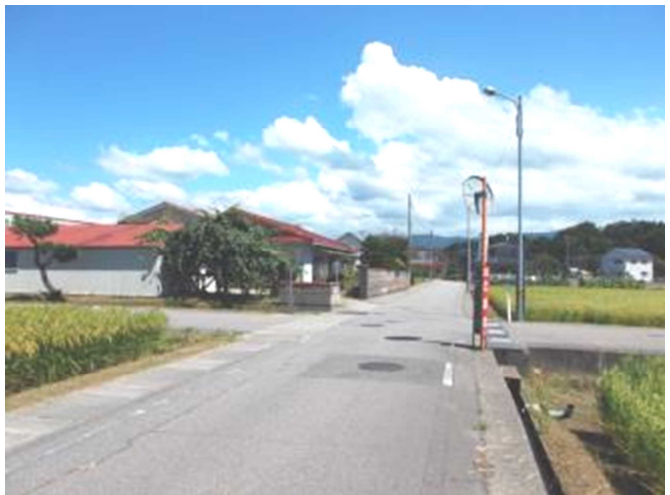
- ②山田建築付近交差点・・・ミラーや一時停止の表示はあるが、来丸町内から出る場合見通しが悪く注意が必要。  
<マップ4>

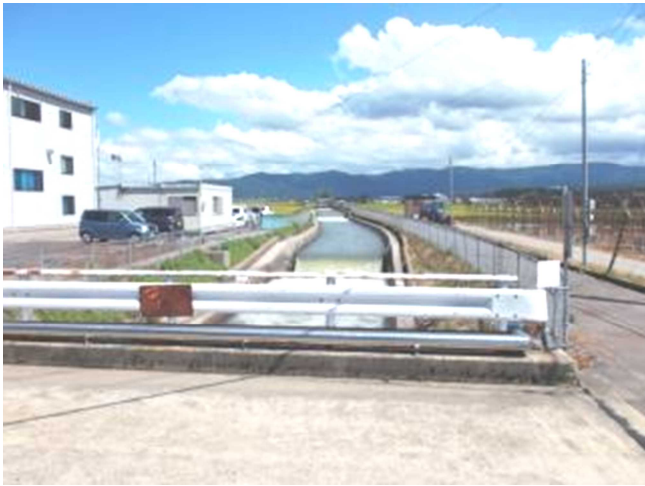
<マップ⑤>

①宮竹用水・・・流れが速く危険。

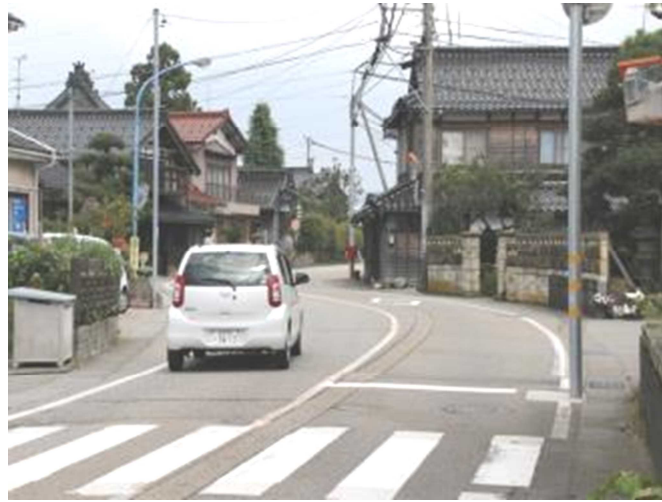
③三ツ屋町交差点から宮竹方面へ向かうカーブ・・・S字状のカーブで車がすれ違うことができる程度の道幅  
<マップ8> なのだが、車の交通量が多くスピードも出ている。

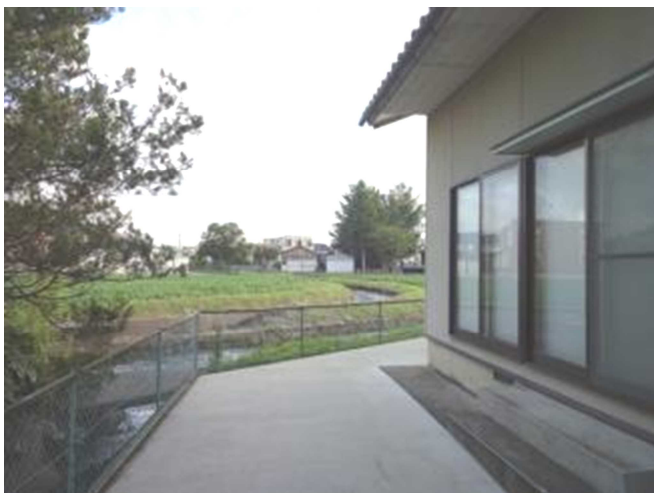
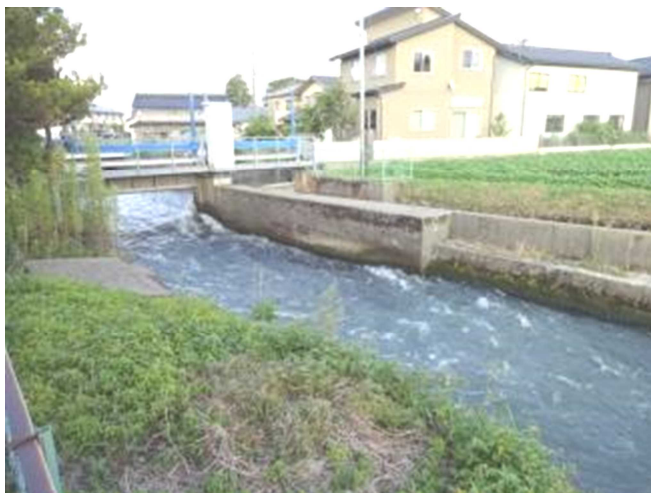
<マップ11>

①出口集会場そばの用水・・・フェンスはあるものの水の流が速く、大人でも落ちてしまうと危険。

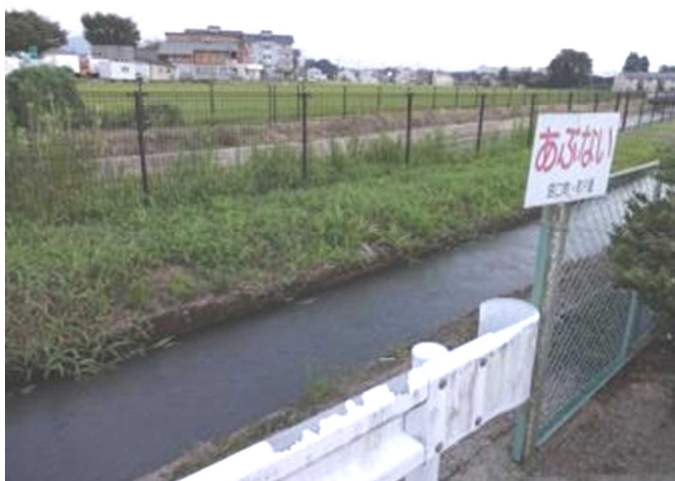
<マップ12>

②みやうら歯科裏の小さい公園・・・フェンスはあるものの水の流が速く大変危険。

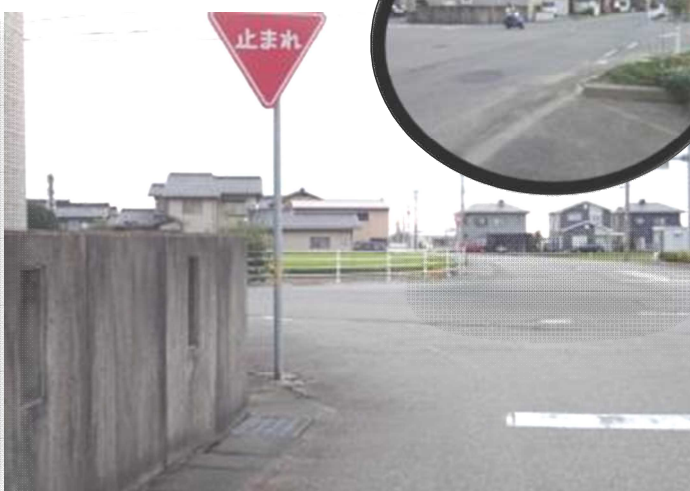
<マップ13>

③ラパンセ裏の十字路・・・車の通りも多く、停止をしない車もたまにある。

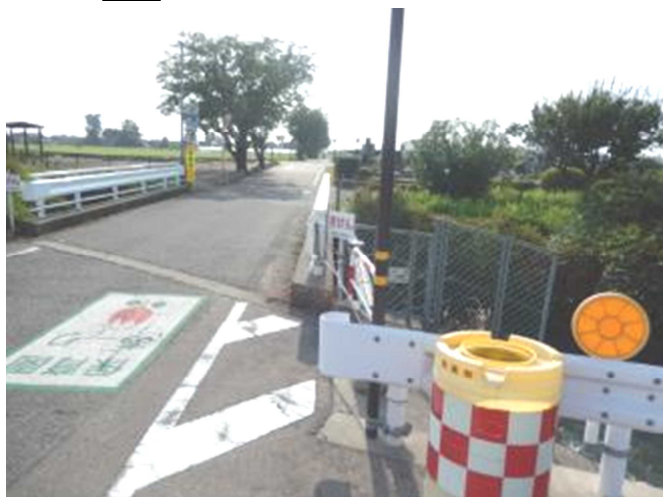
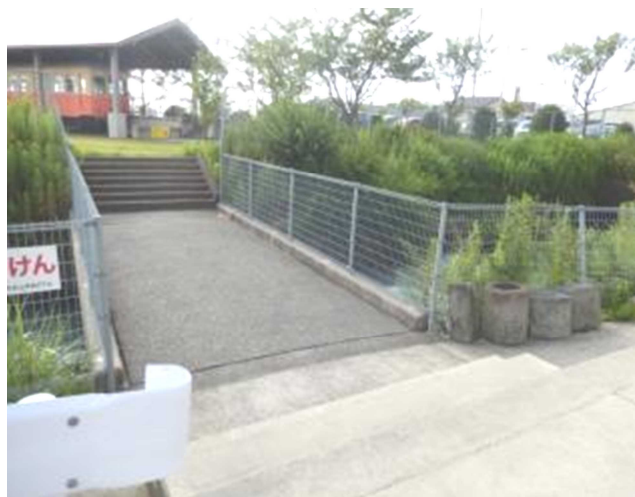
- ①用水付近・・・図書館・のみ電広場・保育園の近くで柵やバリケードなどで入れないようにしてあるが  
＜マップ14＞ 水の流れが非常に速くとても危険。

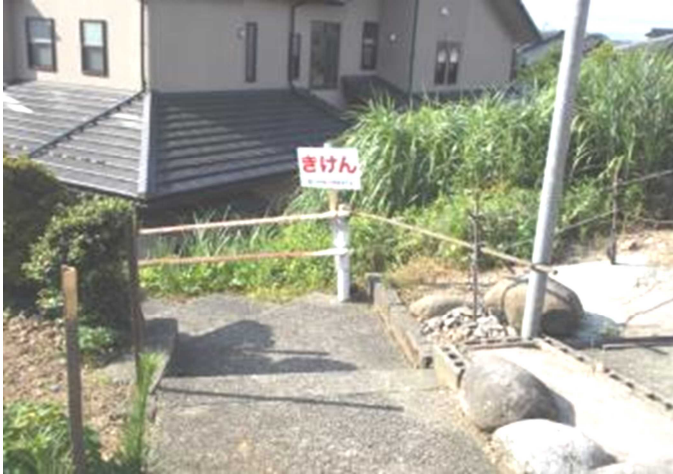
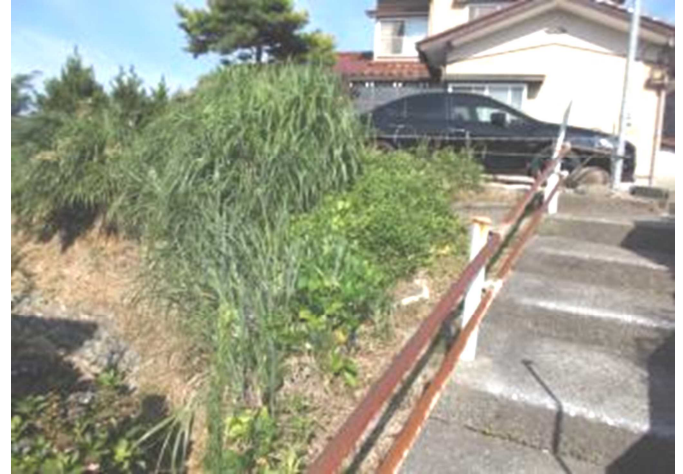
<マップ19>

④小学校体育館裏・・・急こう配な斜面があり、草が生い茂ると崖下が見えにくくなる。

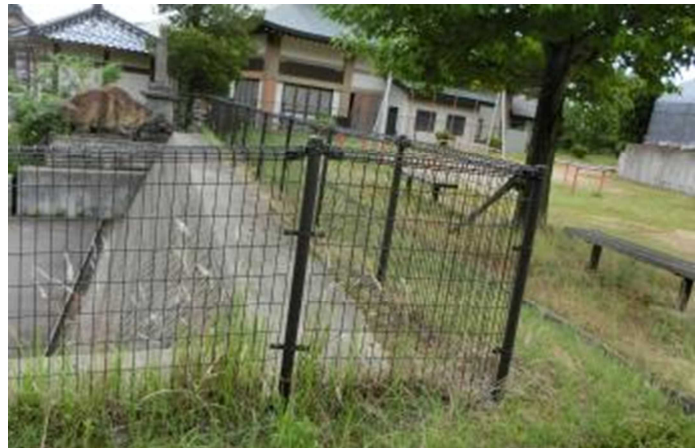
<マップ20>

⑤お寺横の公園と駐車場の崖・・・転落事故がよくあり、救急車が出動している。

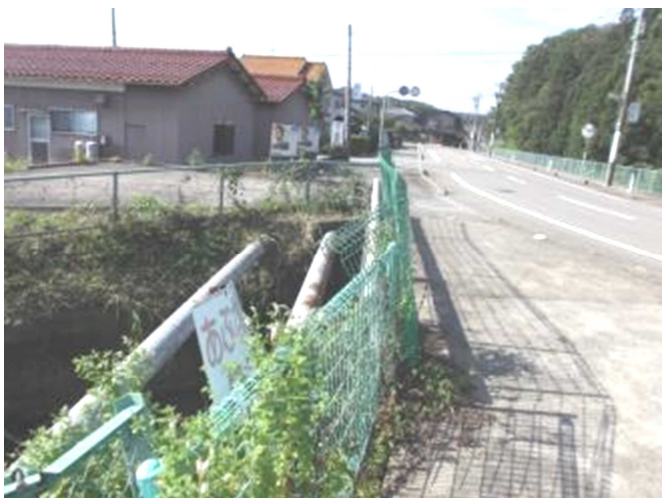
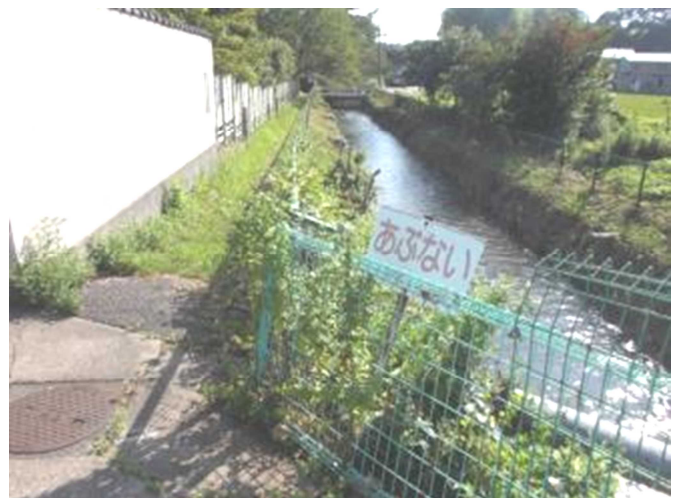
<マップ21>

⑥まつさき旅館入り口付近用水・・・柵はあるものの高さがあまりなく、飛び越えることも可能で危険。

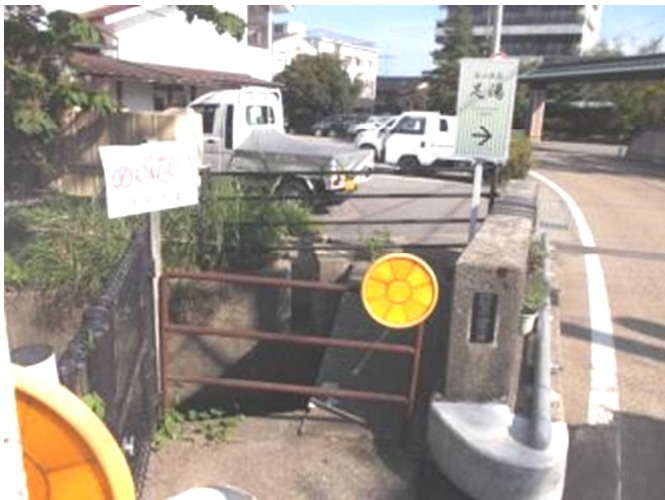
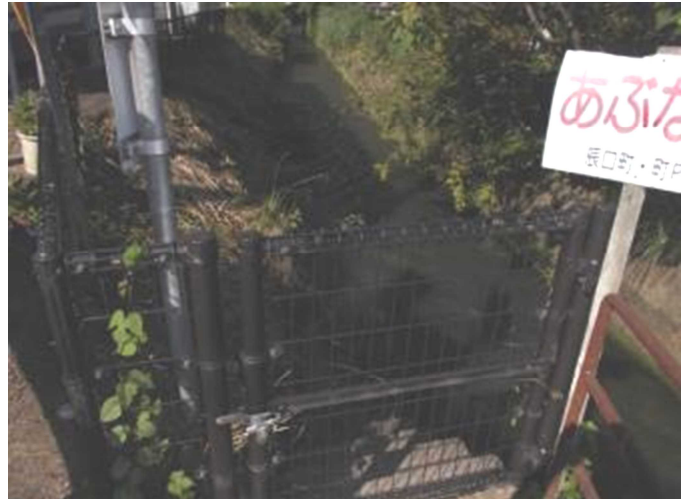
<マップ 22>

⑦足湯付近用水・・・柵のすきまが大きいので、子ども達が入ってしまうと危険。

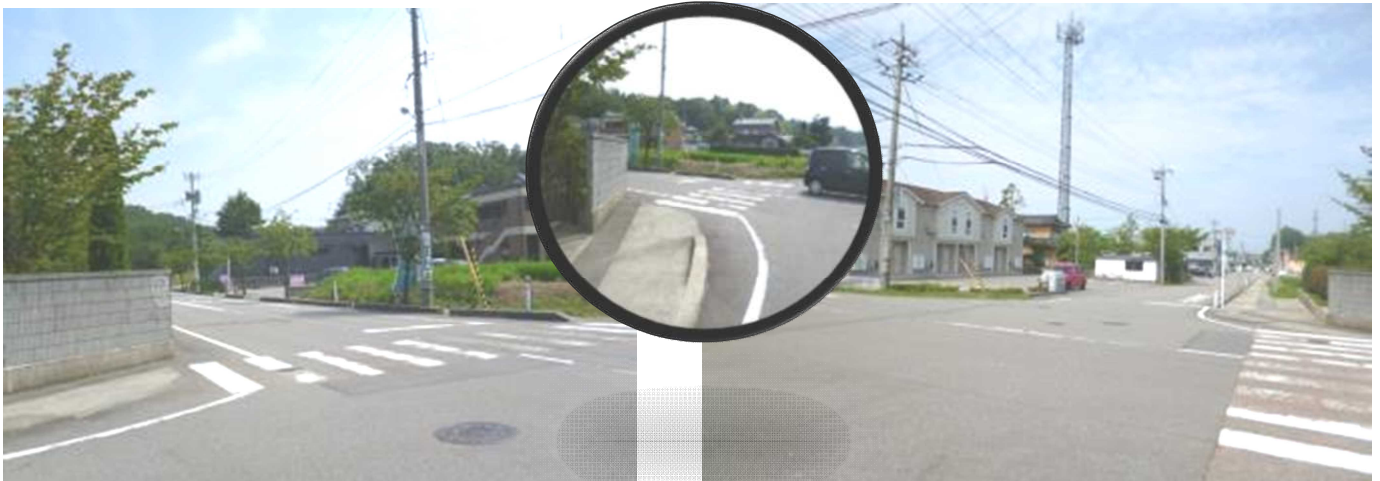
- ①湯屋町の看板前の十字路・・・和光台方面からの車がスピードを出しており、非常に見通しが悪い。  
＜マップ 2 5＞ 過去に何回も交通事故が起きている。

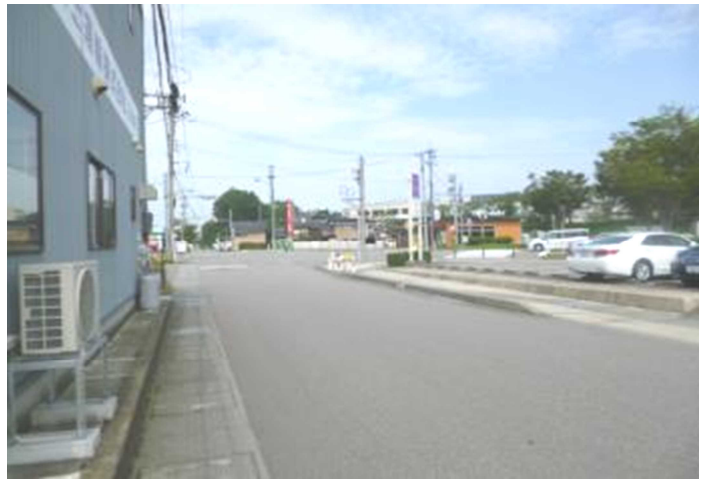
- ②レザン横・・・車の通りが激しい。  
＜マップ 2 6＞

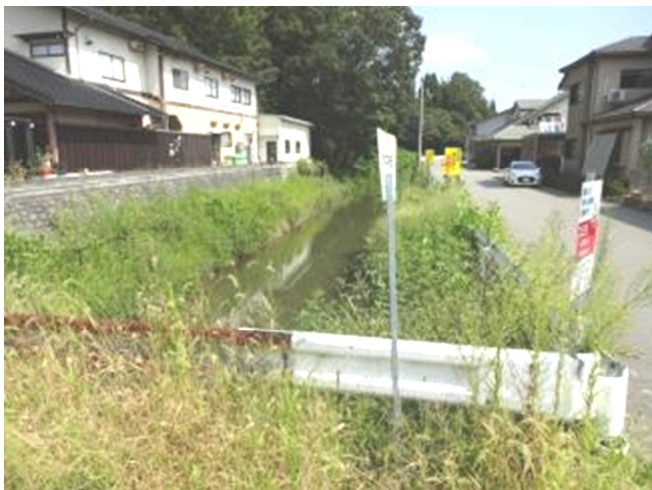
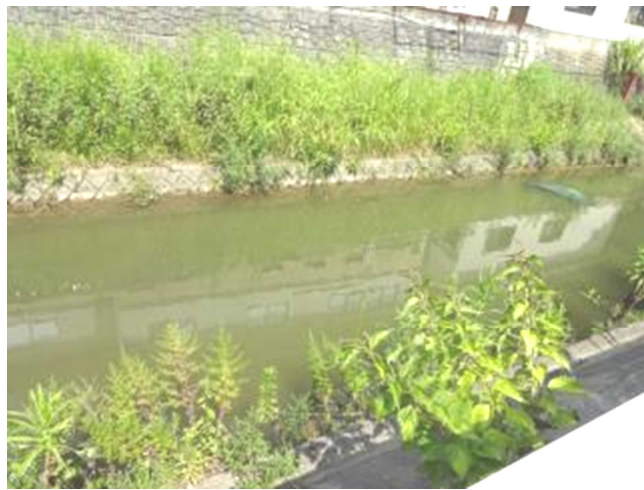
<マップ27>

①一八の横用水付近・・・流れが速く危険。

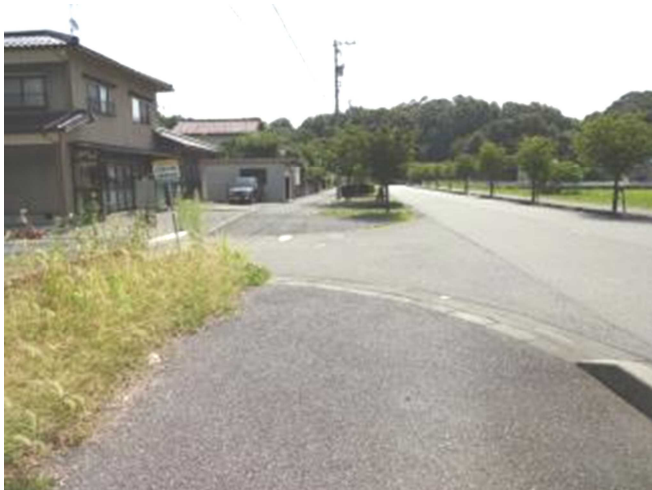
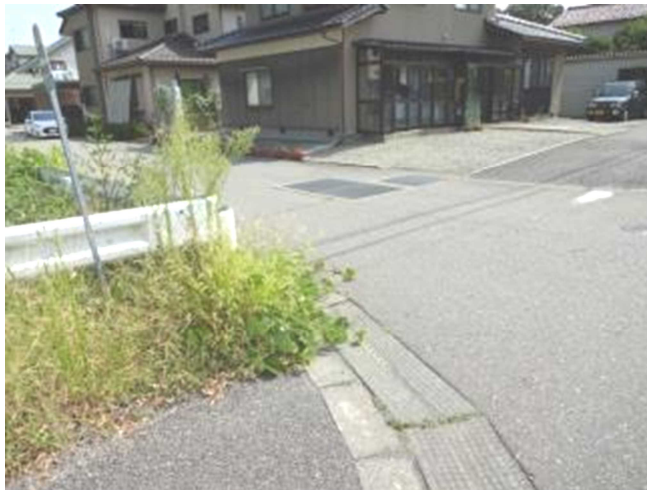
<マップ28>

②一八の用水路側 飛び出し注意・・・小さい子どもが多く、不注意の飛び出しが多い。

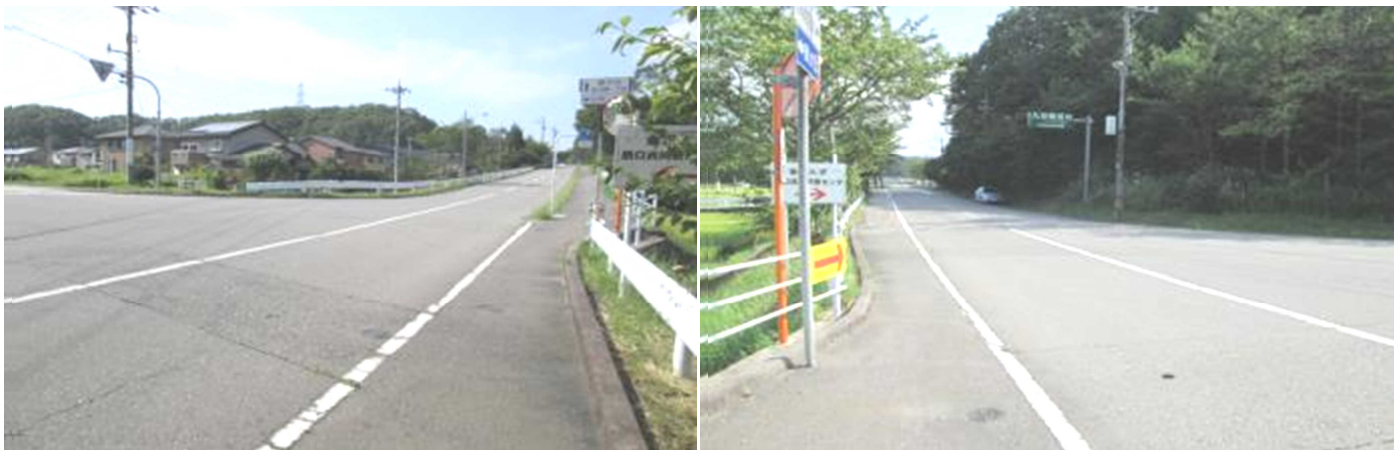
<マップ29>

- ①ホームタウンからホームランドへ渡る道・・・緑が丘から下り坂でスピードが出ている。産業道路からの車もスピードが出ていて、カーブで先が見にくい。実際に事故も起きている。子どももなかなか渡れず飛び出すこともある。

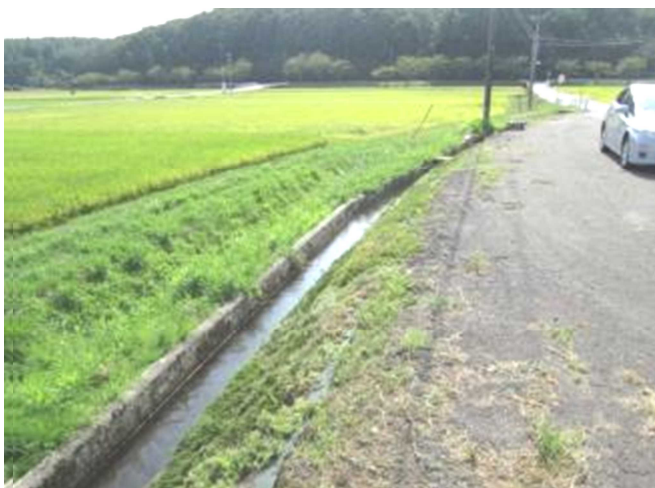
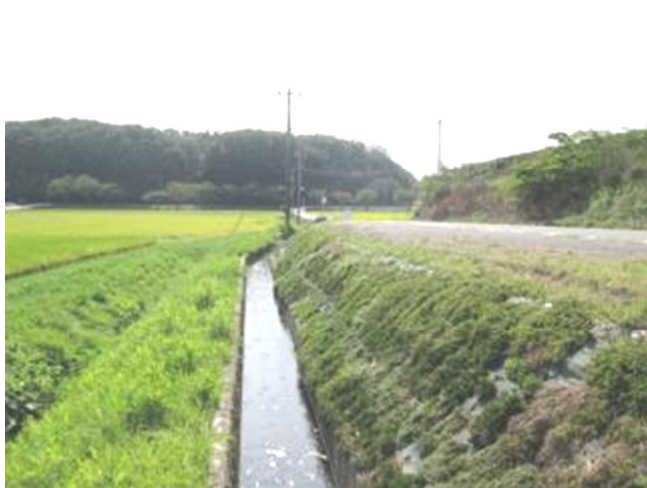
- ③用水・・・道路よりも低いところにあり見えづらい。田植え時期、水がたくさんあり流れもある。

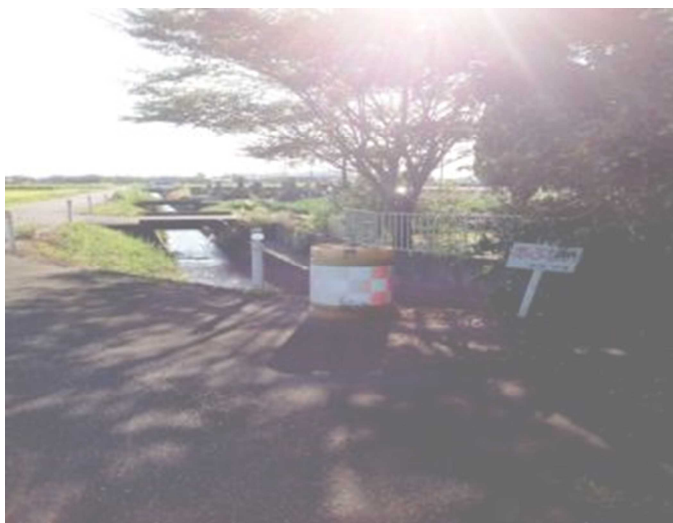
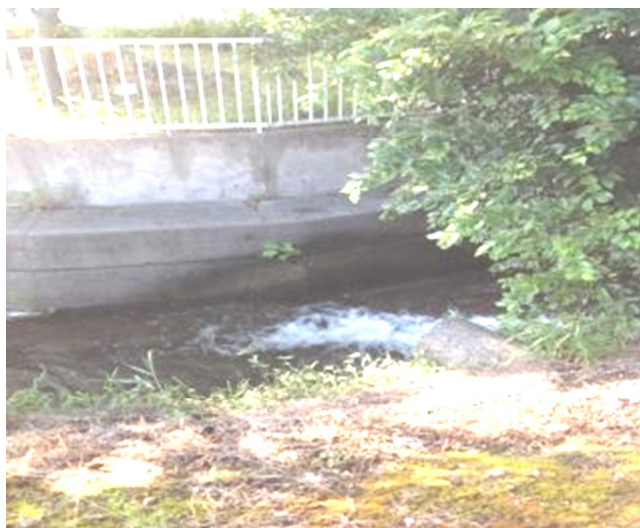
- ①お墓横の大きな用水・・・荒屋方面への抜け道となっており、急なカーブの先に大きな流れのある用水がある。自転車での走行時など注意が必要。  
<マップ36>

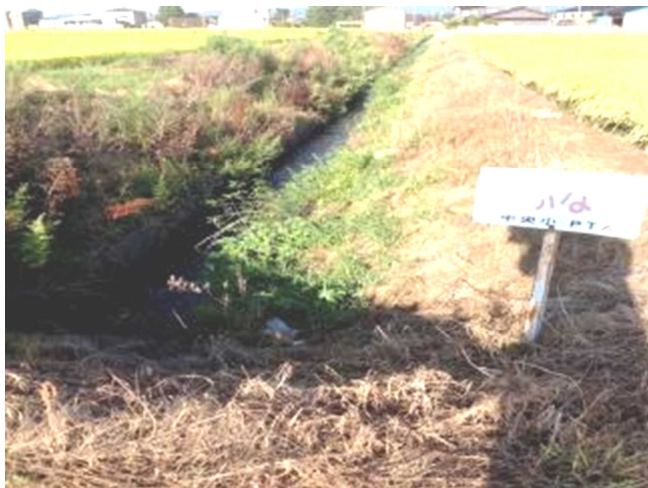
- ②用水の水門・・・小さな水門があり、川の水が深いところがある。周囲には急な坂道などもあり遊ぶ時は  
<マップ37> 注意が必要。

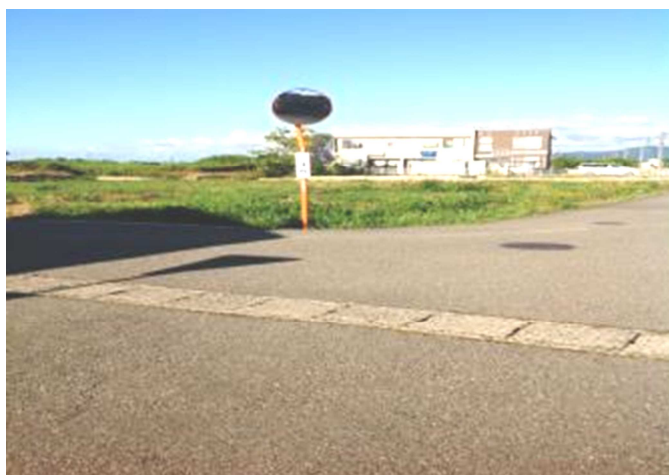
③荒屋神社交差点・・・下開発方面からの車が「止まれ」の標識があるのに止まらないことがある。  
<マップ40> 徳久方面からの車もかなりのスピードで来る。

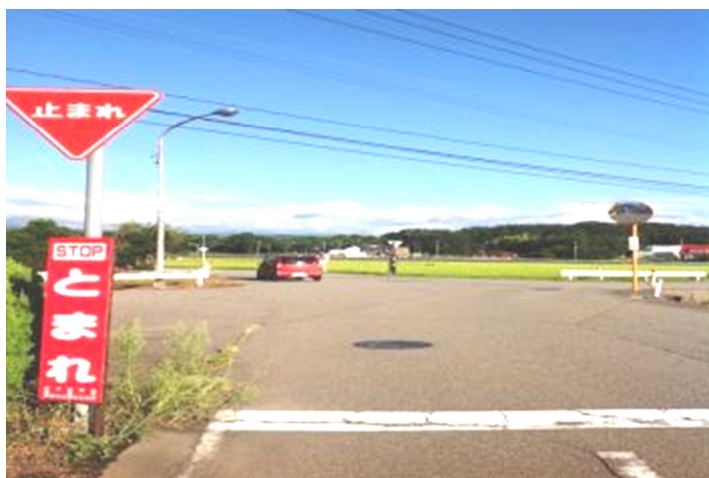
④下開発～寺井方面、松が岡～荒屋 交差点・・・「止まれ」標識があるのに止まらない。特に下開発～寺井  
<マップ41> 方面の車。松が岡から来る車もかなりのスピードが出ている。  
近くに用水路もあり危険。

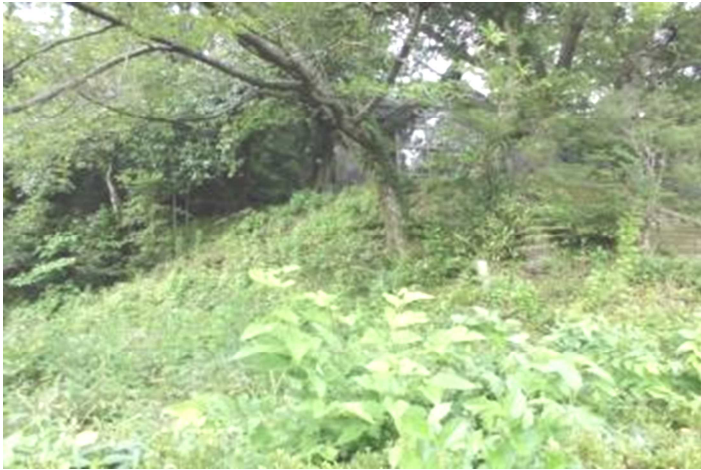
<マップ 4 2>

①八幡神社・・・斜面が崩れやすいので注意が必要。

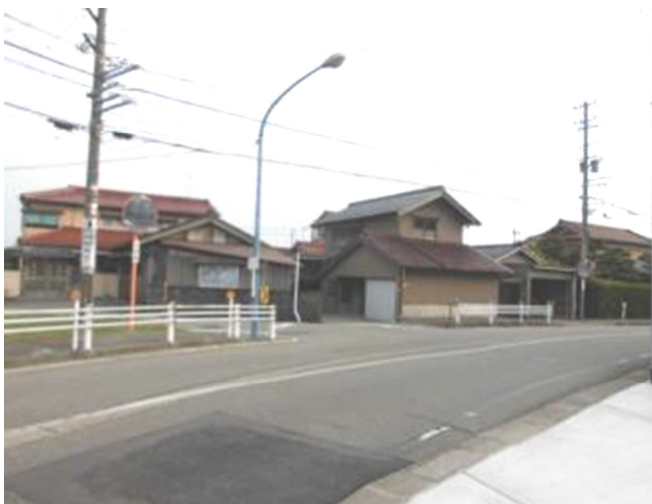
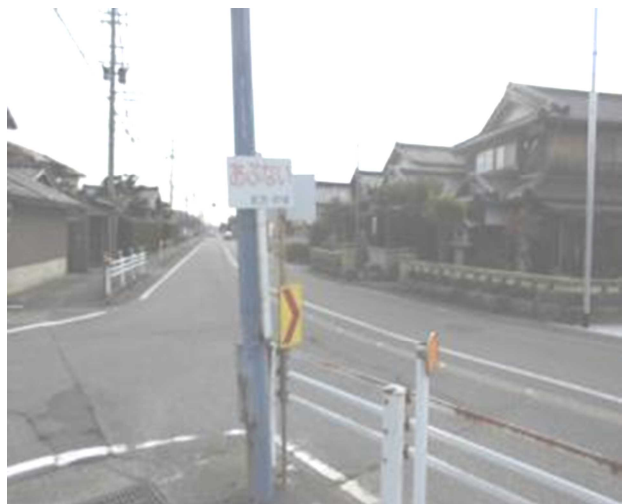
<マップ 4 4>

③元JASS付近のカーブ・・・見通しが悪いカーブで車のスピードも速いことが多い。

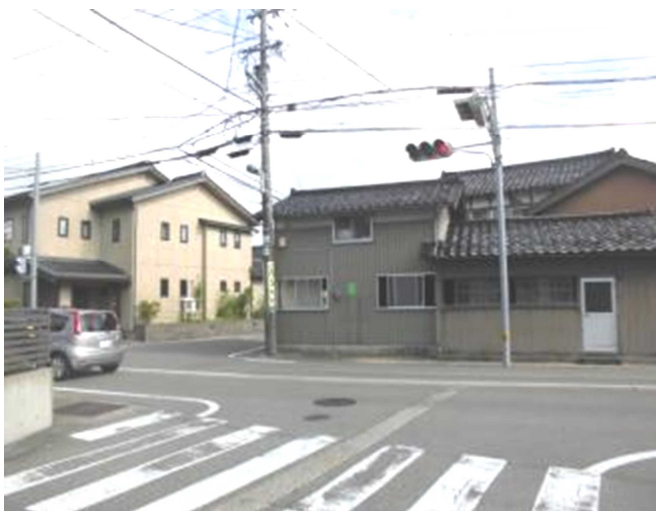
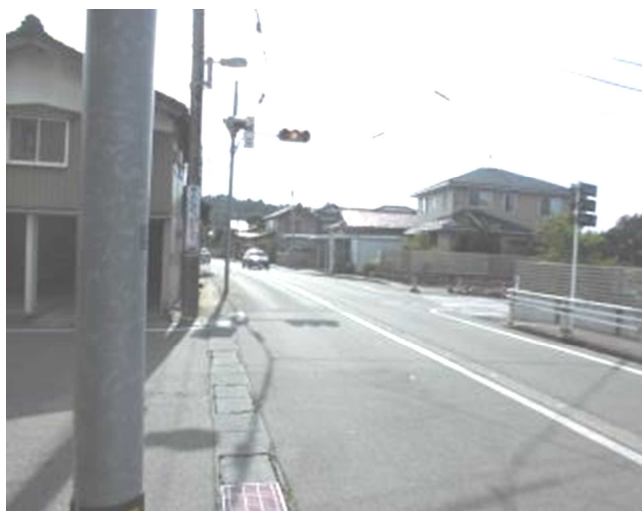
<マップ45>

①徳久の信号・・・寺井方面からと辰口方面からの車がカーブで見通しが悪い。横断歩道が少ない。

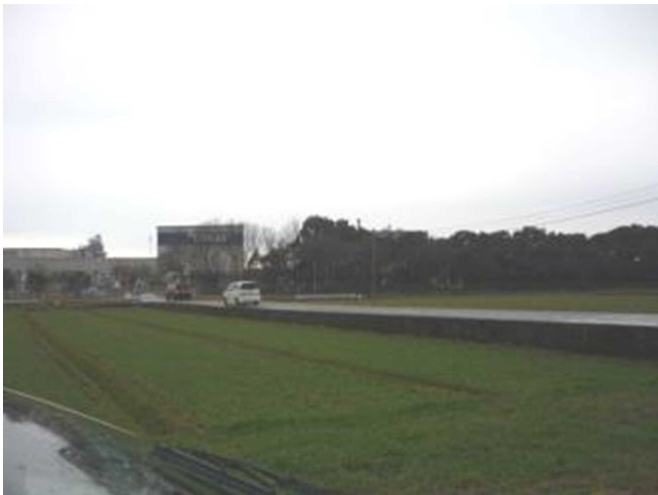
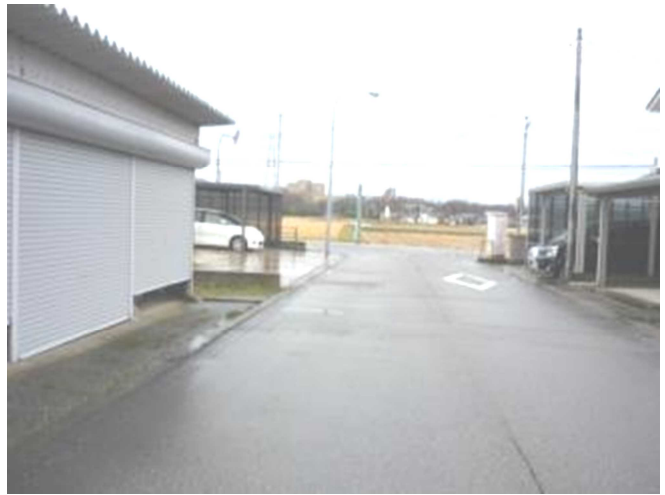
<マップ 4 9>

③東レ南門から出てきたT字路付近・・・夕方東レの社員が仕事終わりに南門から出てきて車の交通量が多く

なり危険。

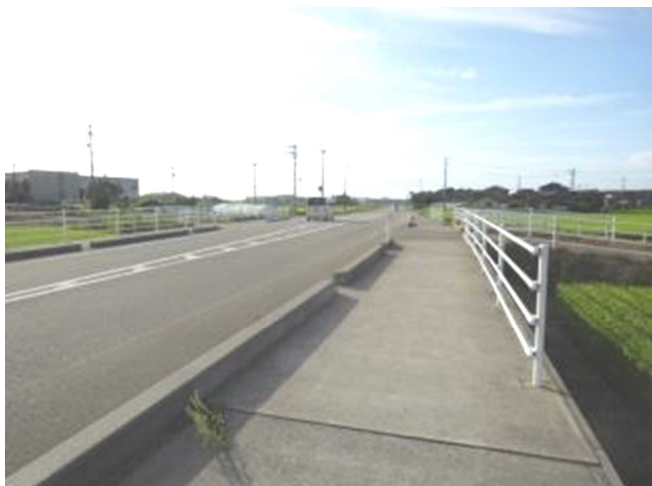
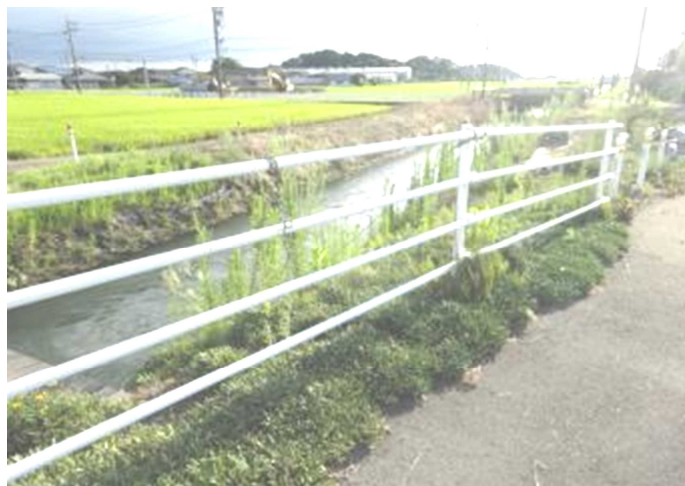
<マップ 51>

②用水・・・水の流れがあり危険。

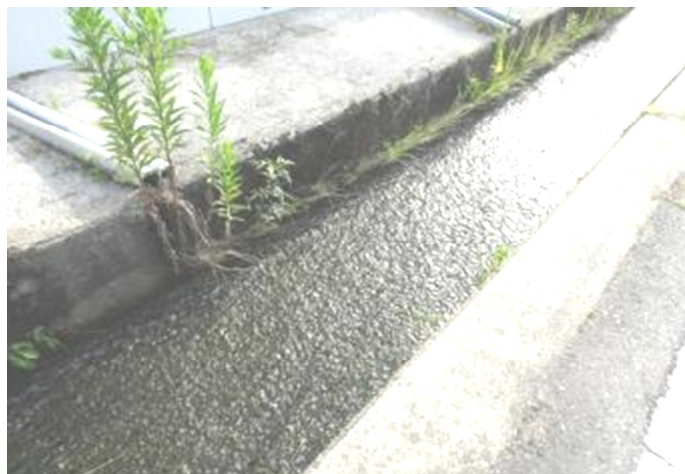
<マップ 52>

③用水・・・水の流れがあり危険。

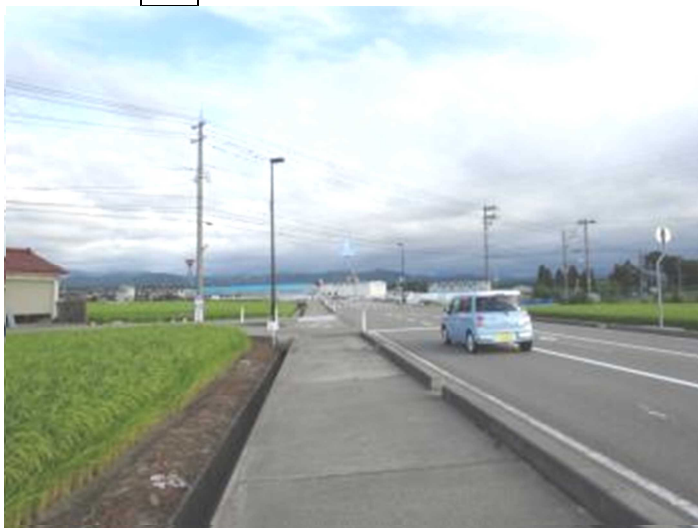
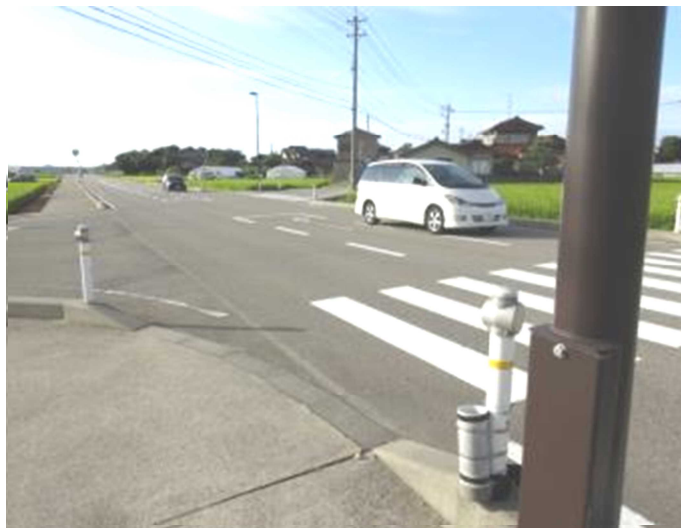
<マップ53>

④町内の道路1・・・スピードを出した車の往来が激しい。

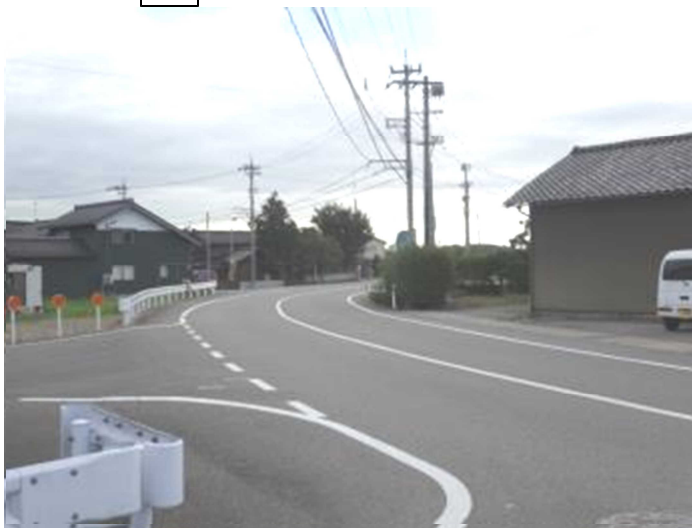
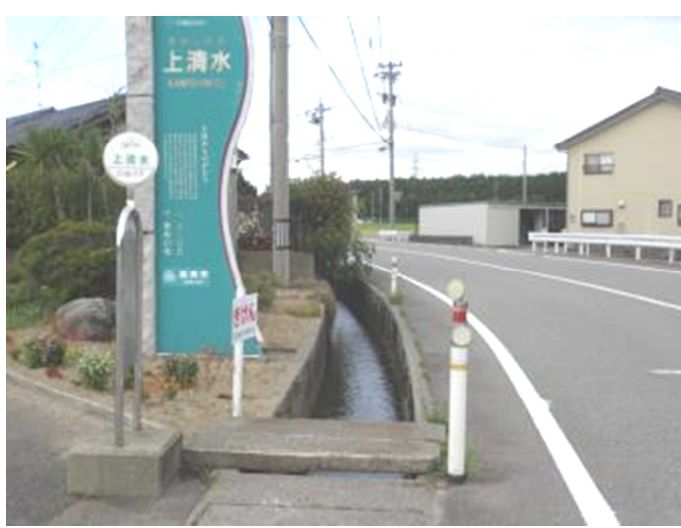
<マップ54>

⑤町内の道路2・・・スピードを出した車の往来が激しい。

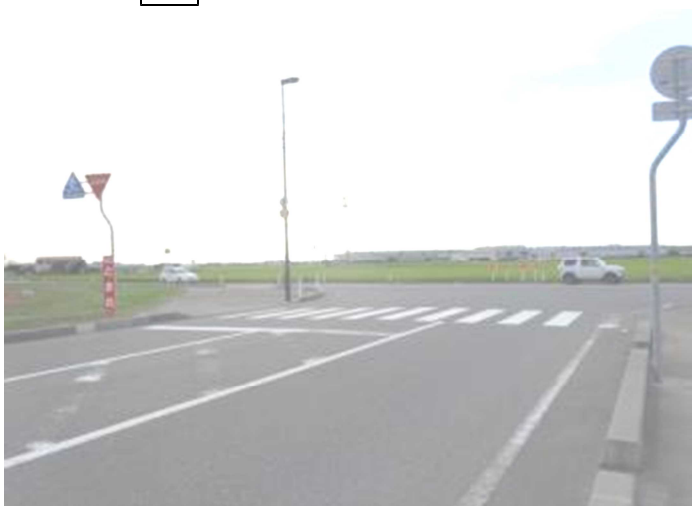
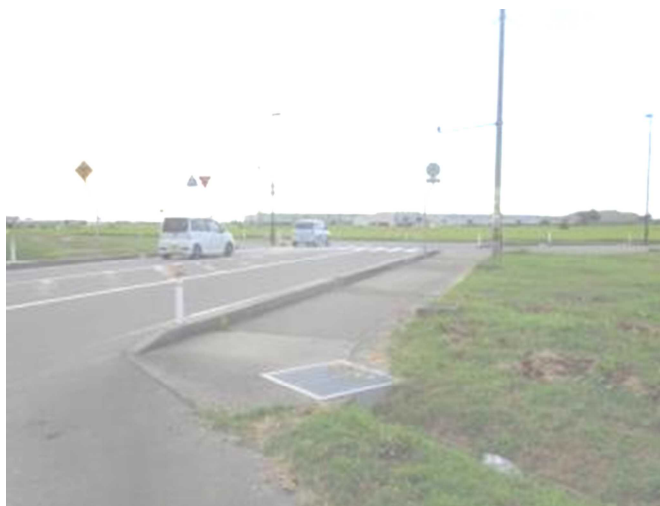
<マップ55>

⑥町内の道路3・・・スピードを出した車の往来が激しい。

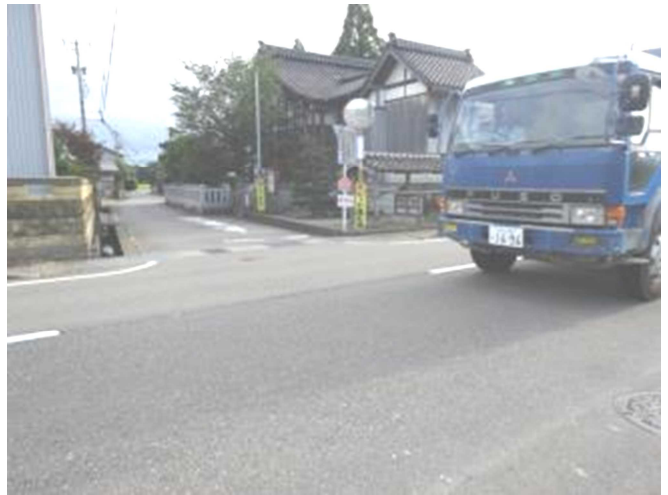
<マップ56>

⑦下清水神社前道路・・・スピードを出した車の往来が激しい。

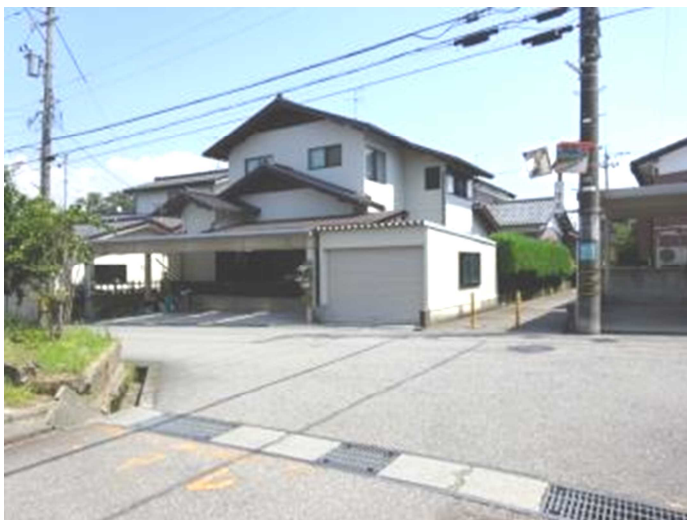
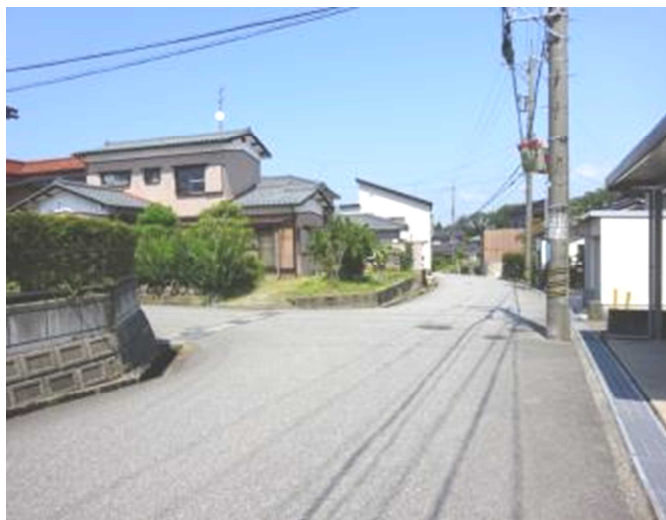
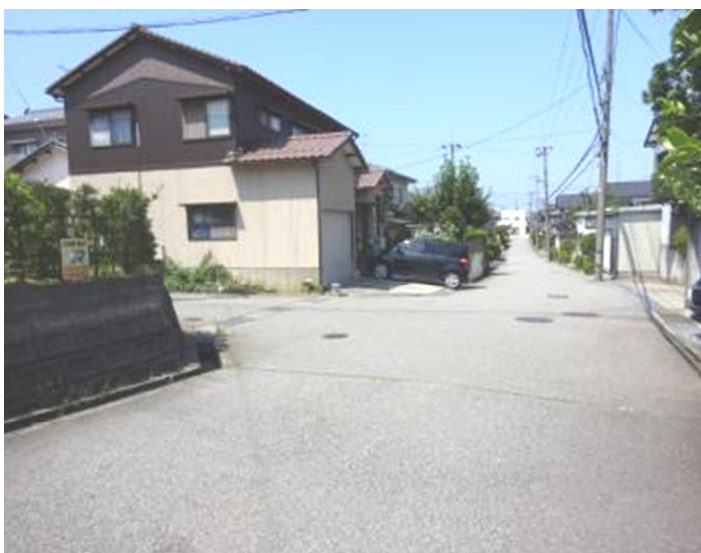
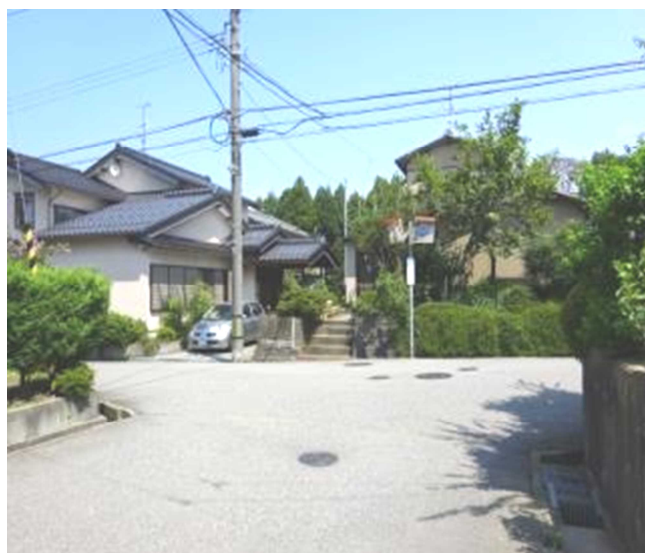
<マップ58>

①緑が丘保育園近くの道路・・・保育園の送り迎えのため朝夕の車の通行量が多い。

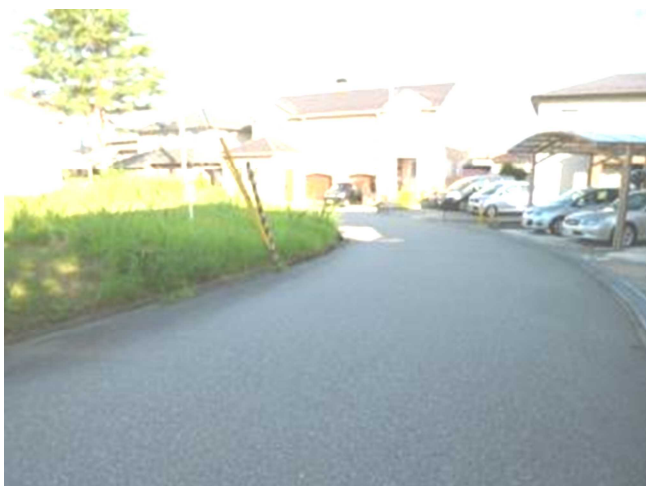
①町内の道路・・・カーブで子ども達が自転車でスピードを出すことが多い。

<マップ59> 保育園が近くにあるため、通園時は車の通行量が多い。

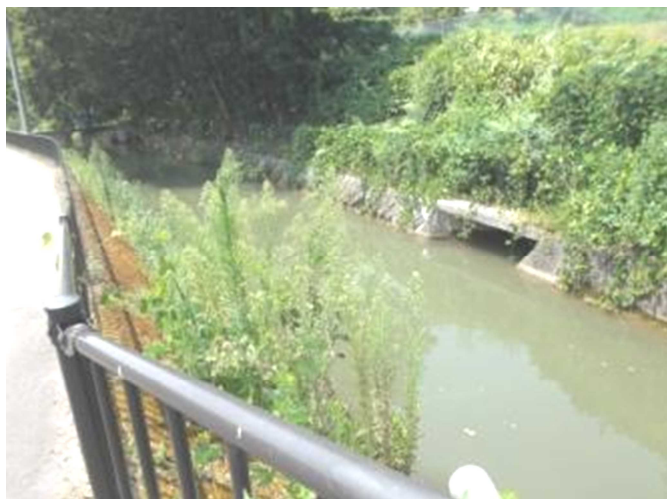
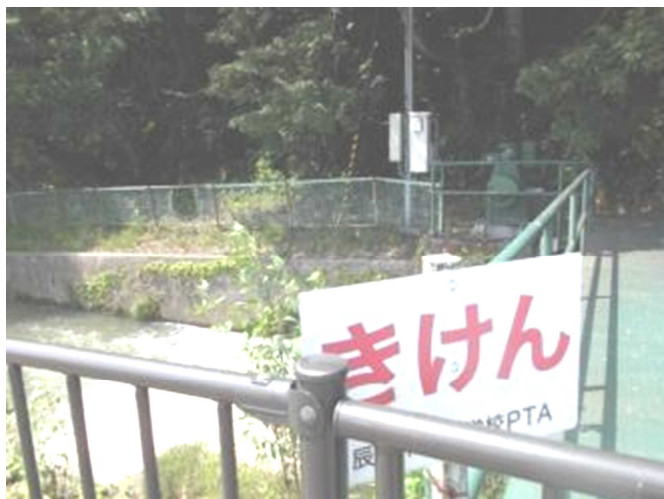
<マップ60>

①一八近く用水・・・幅が広めで雨の日など水が増え危険。

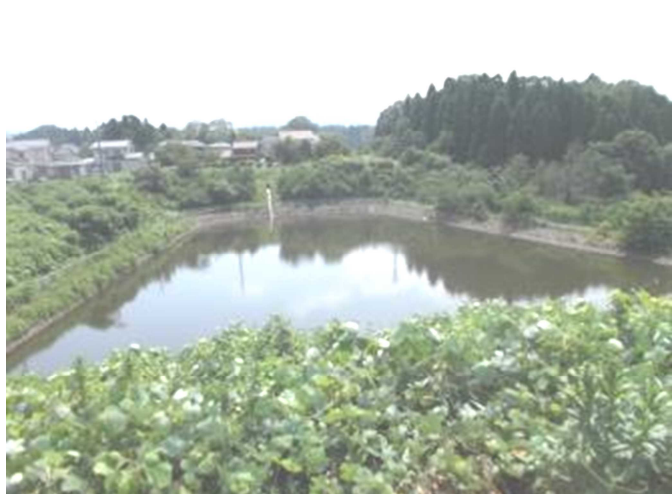
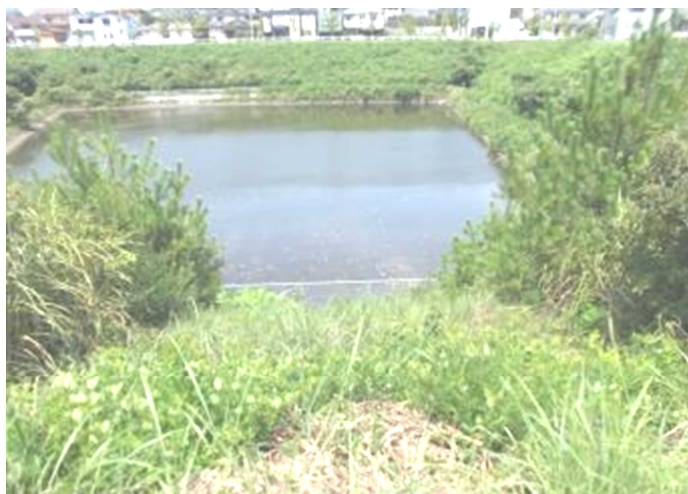
①貯水池・・・ため池であり、周囲から目の届かない場所にある。もし、侵入しておぼれても気付かれない

<マップ61>おそれがある。

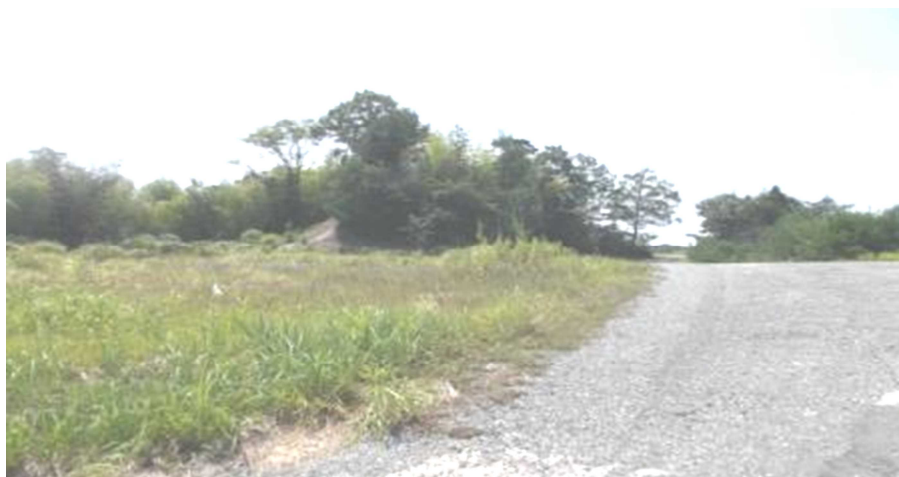
<マップ62>

②下徳山に抜ける道・・・細く視界の悪いところ。道も良くないため。

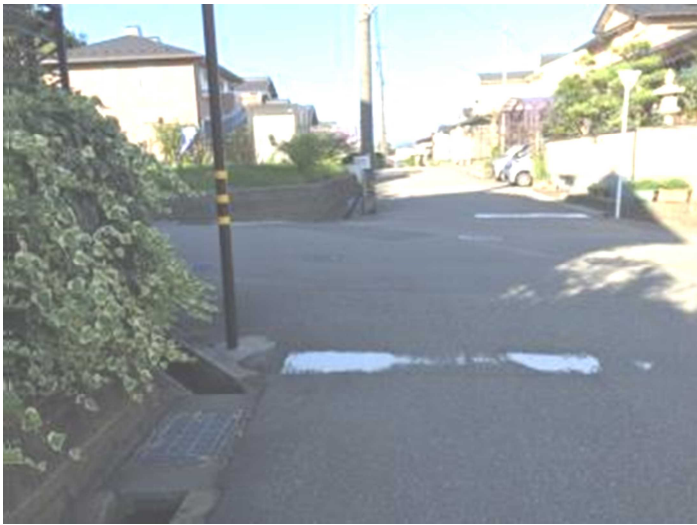
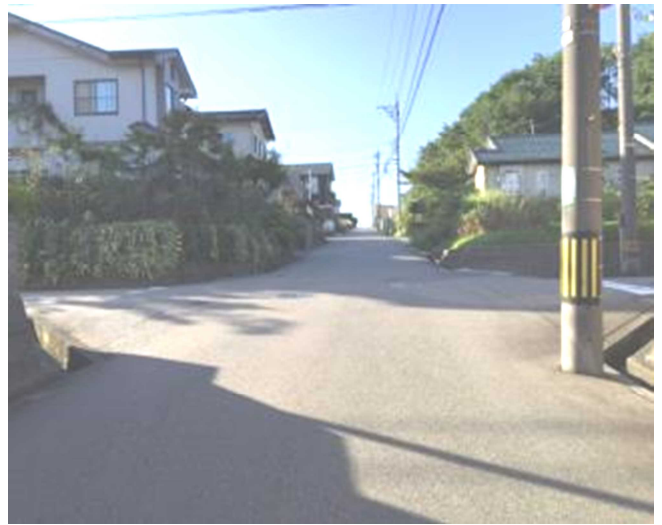
- ①ふぁーちゃ横交差点角・・・見通しが良くない。坂道になっているので自転車もスピードが出やすく  
<マップ 6 3> 注意が必要。芳珠病院へ行く通り道になっているので車がよく通る。
