# 辰口中央小学校 危険・注意箇所 マップ

令和6年度 PTA生活指導委員会

辰口中央小学校 危険・注意箇所 マップ

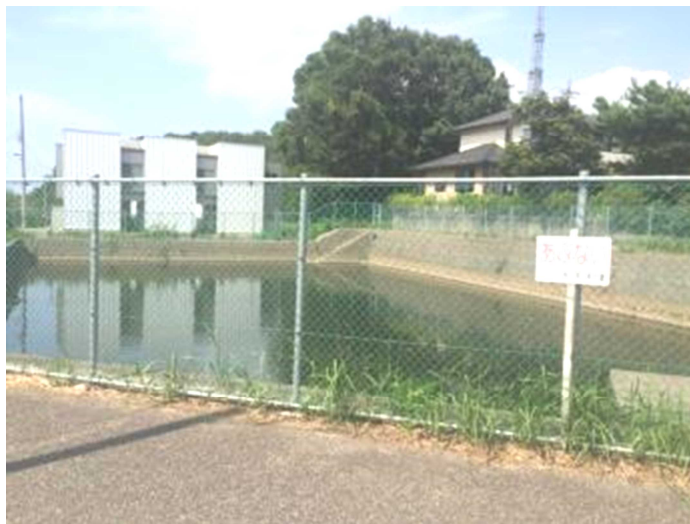
- ①調整池フェンス・・・柵の中に入ると池があって危ない。人通りが少なく、何かあっても気付かれにくい。  
<マップ 6 4>

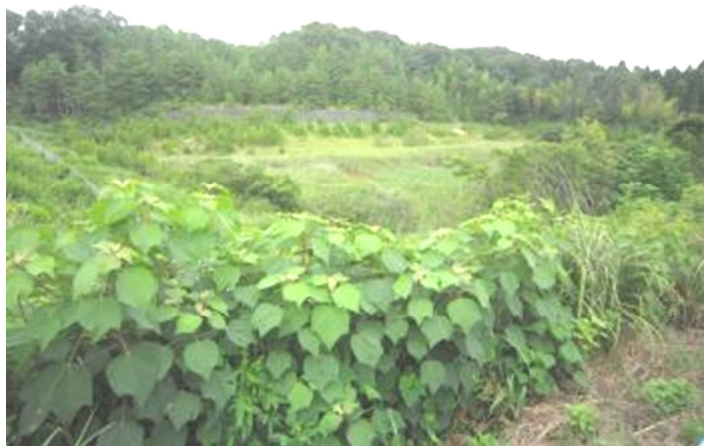
- ③松が岡2丁目 貯水池・・・フェンスがあり入れないようになっているが穴があいているところから子ども達が遊んでいたことがあり危険。  
<マップ68>

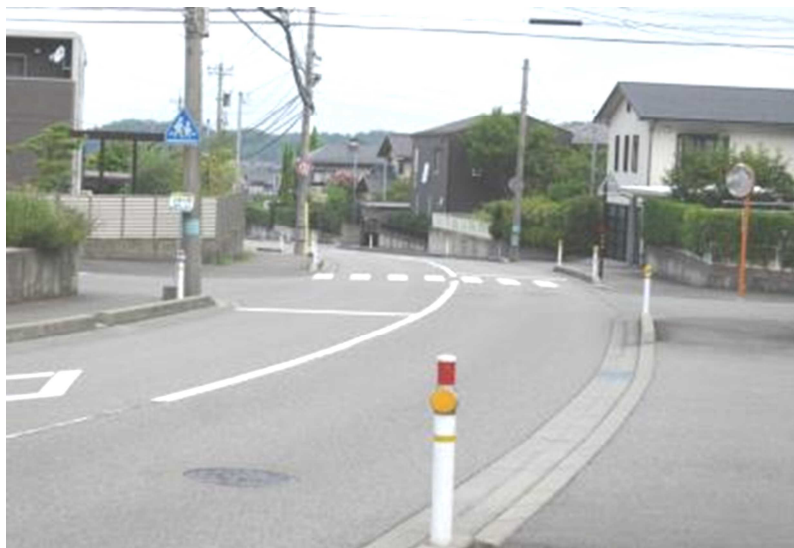
<マップ 6 9>

④松が岡 2 丁目バス停付近の横断歩道・・・ゆるやかなカーブの下り坂で車のスピードも出ているため危険。
