辰口中央小学校

危険・注意箇所 マップ

令和7年度 PTA生活指導委員会

辰口中央小学校 危険・注意箇所 マップ

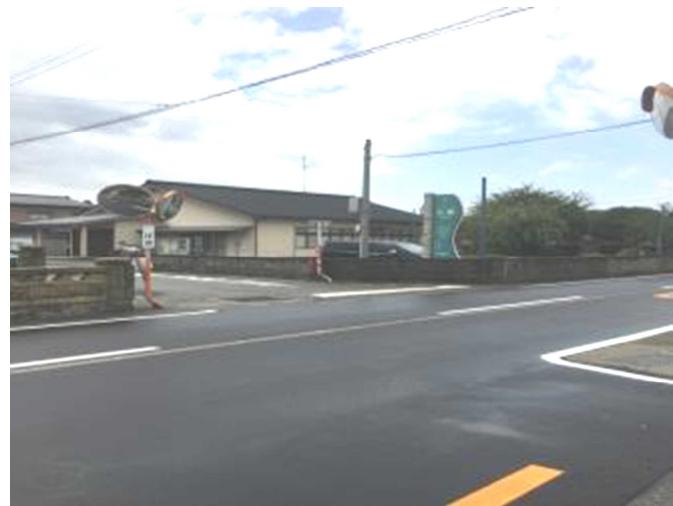
<マップ①>

①火釜農事集会所前交差点・・・桜花台から県道を横断する時、過去に自転車と車との接触事故があった。

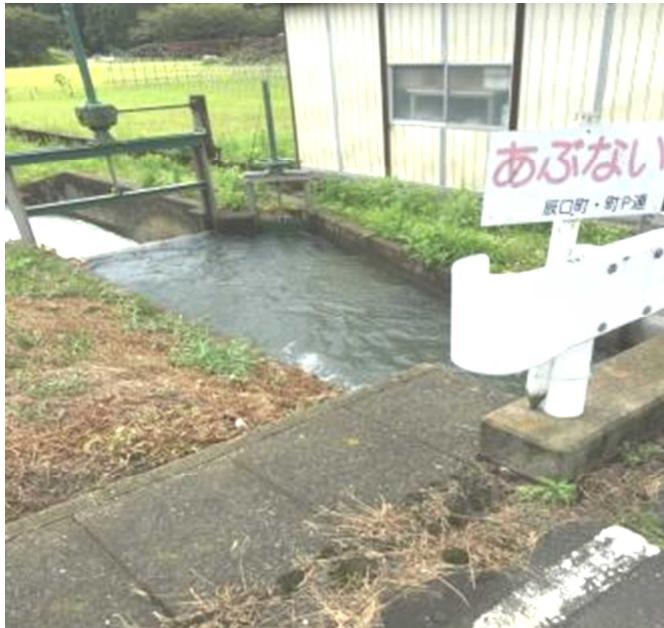
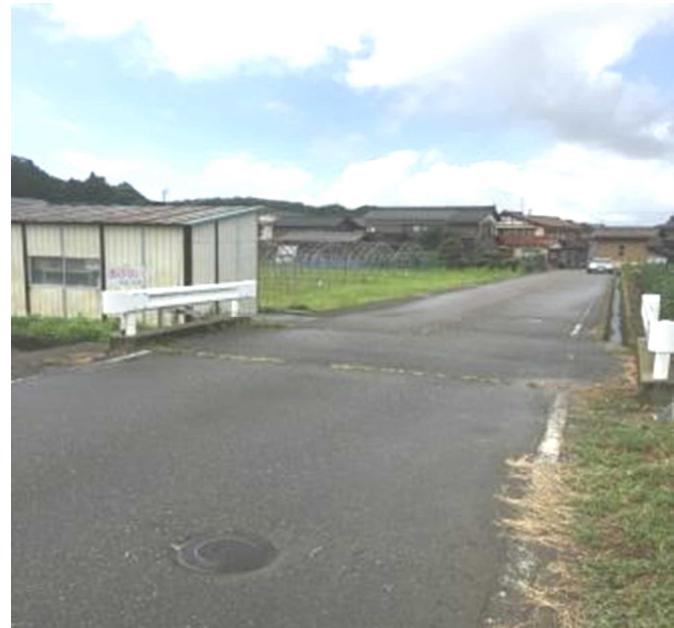
②来丸付近用水・・・火釜地区のすべての子ども達が登下校時に必ず通る。

<マップ②> 用水の流れも速いので危険。

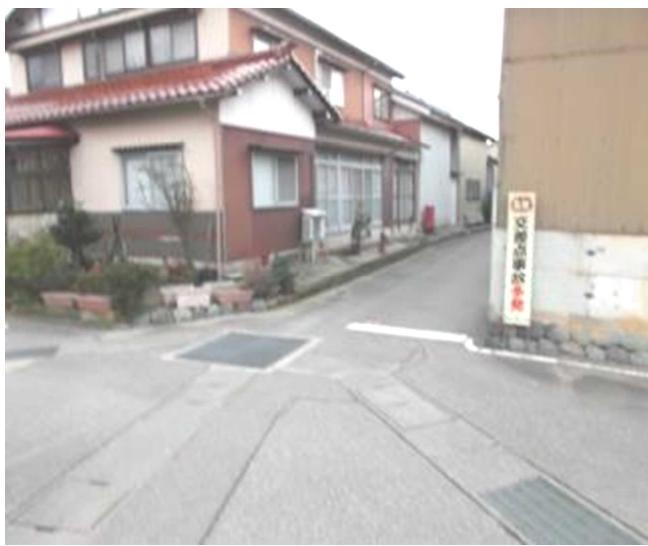
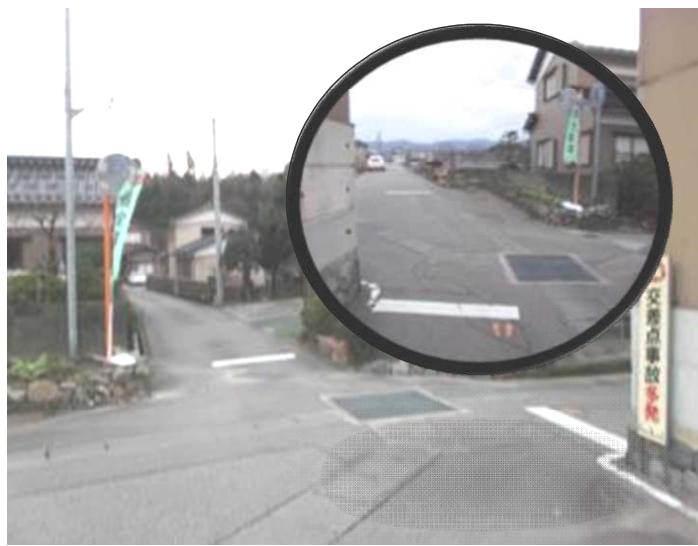
- ①火釜町から来丸町へ入る交差点・・・火釜方向からの中学生の自転車のスピードが速く、集団登校中の児童との接触事故の危険がある。自転車と車の事故の危険もある。
- <マップ③>

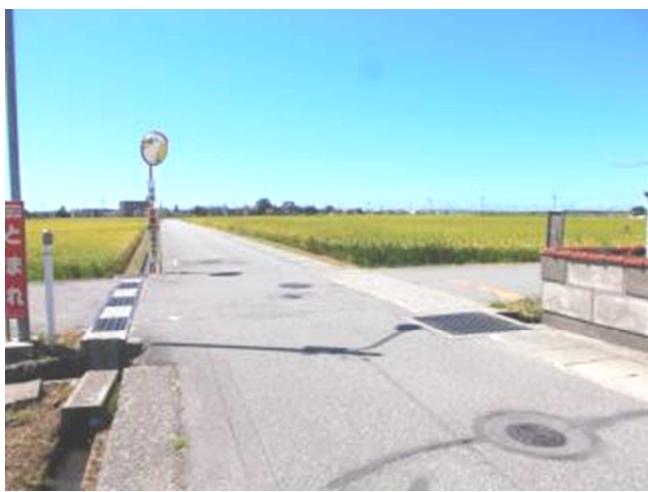
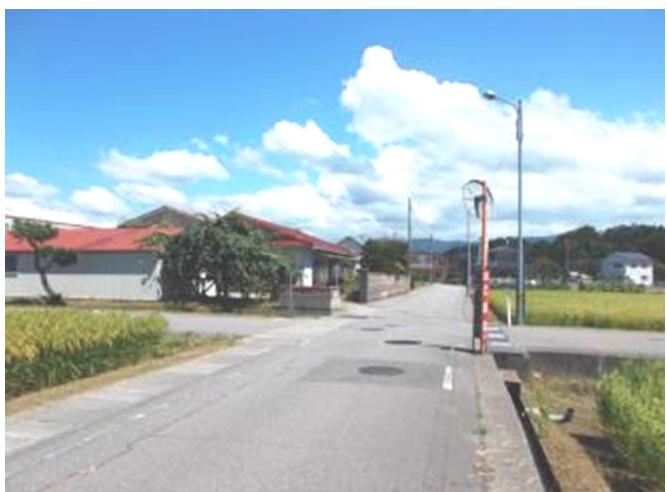
- ②山田建築付近交差点・・・ミラーや一時停止の表示はあるが、来丸町内から出る場合見通しが悪く注意が必要。
- <マップ④>

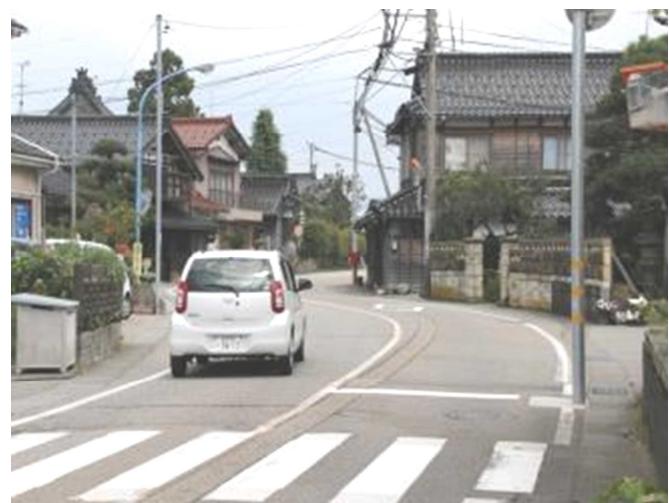
③三ツ屋町交差点から宮竹方面へ向かうカーブ・・・S字状のカーブで車がすれ違うことができる程度の道幅
<マップ8> なのだが、車の交通量が多くスピードも出ている。

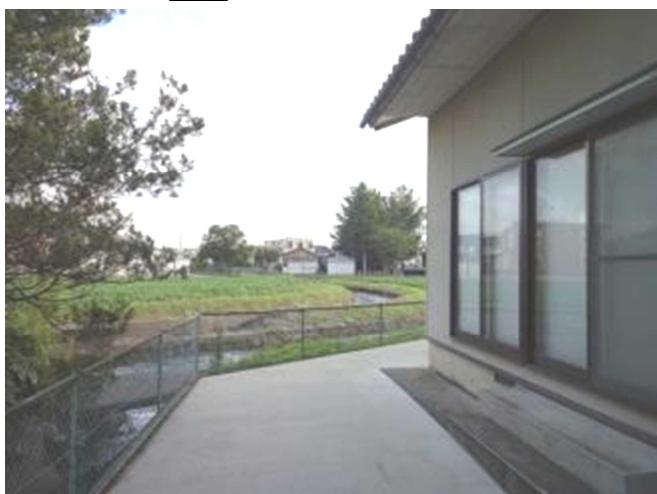
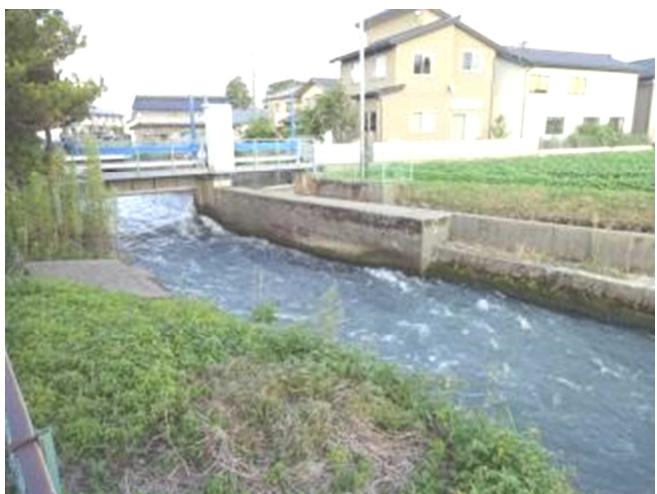
<マップ1 1>

①出口集会場そばの用水・・・フェンスはあるものの水の流れが速く、大人でも落ちてしまうと危険。

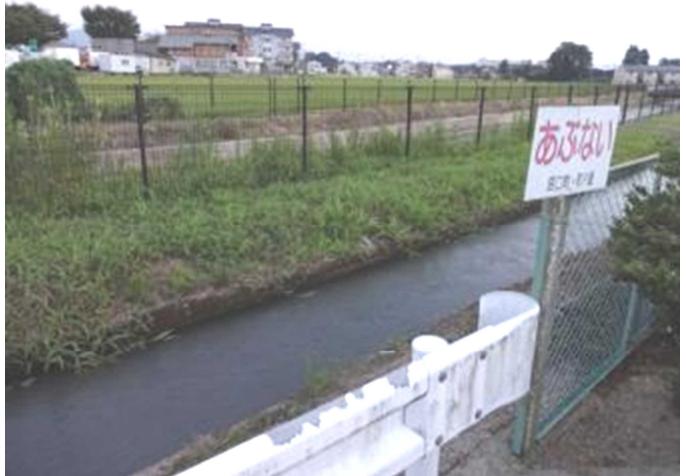
<マップ1 2>

②みやうら歯科裏の小さい公園・・・フェンスはあるものの水の流れが速く大変危険。

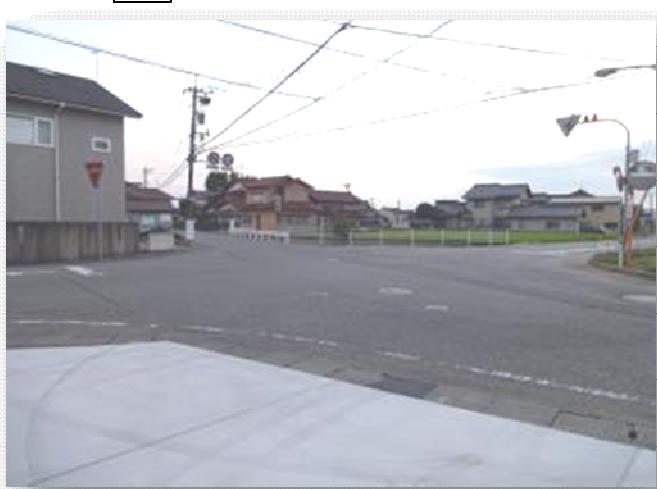
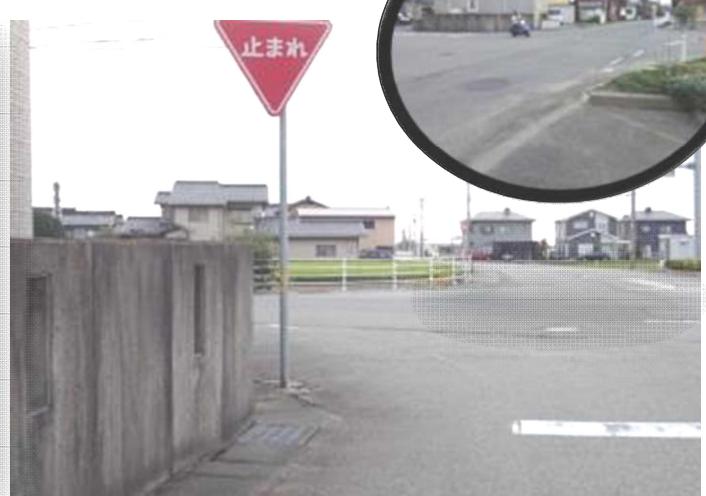
<マップ1 3>

③ラパンセ裏の十字路・・・車の通りも多く、停止をしない車もたまにある。

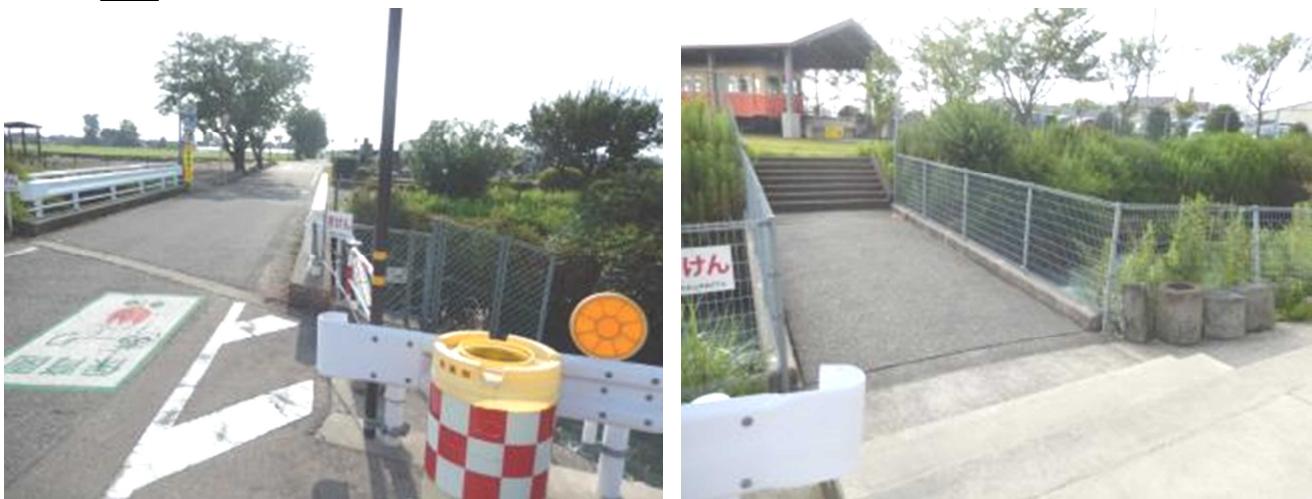
- ①用水付近・・・図書館・のみ電広場・保育園の近くで柵やバリケードなどで入れないようにしてあるが
<マップ14> 水の流れが非常に速くとても危険。

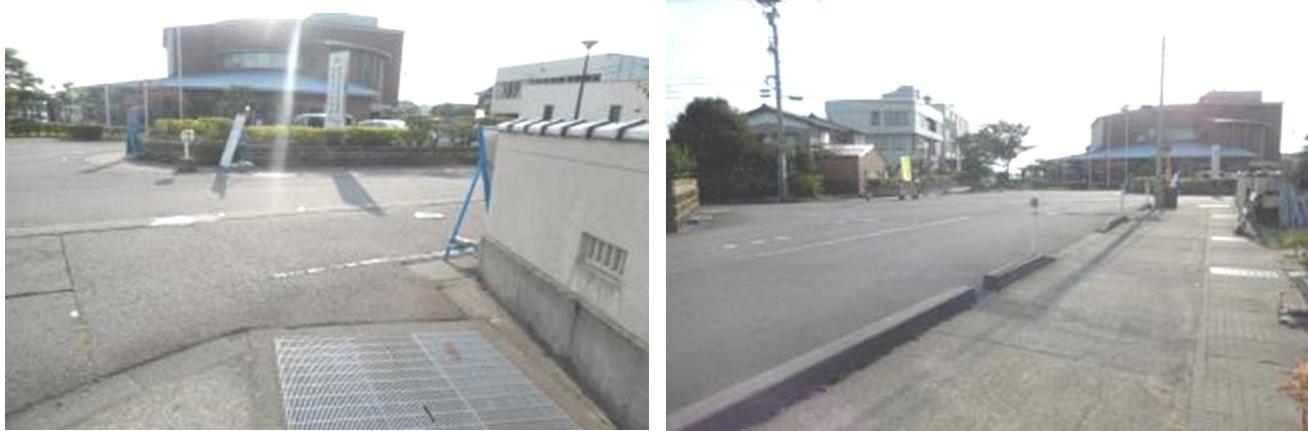
- ②図書館前交差点・・・アルビスから図書館前の一時停止。左右が見えにくく事故多発。

<マップ15> 右側通行してくる自転車とアルビスからくる車との接触事故あり。
アルビス側から歩道で走る自転車がそのまま車道を出て車と接触もあり。

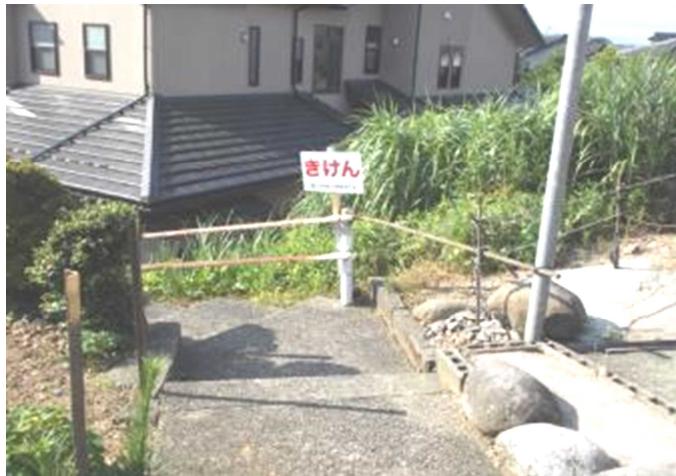
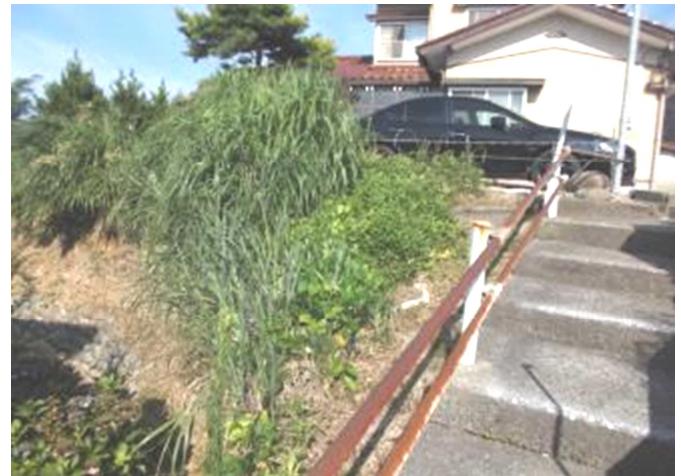
<マップ[19]>

④小学校体育館裏・・・急こう配な斜面があり、草が生い茂ると崖下が見えにくくなる。

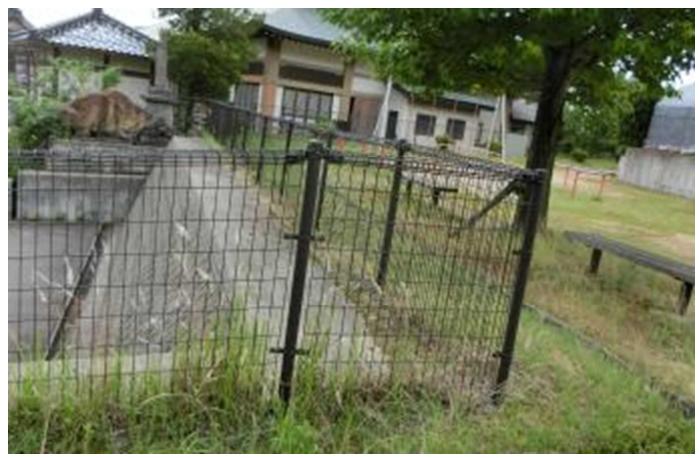
<マップ[20]>

⑤お寺横の公園と駐車場の崖・・・転落事故がよくあり、救急車が出動している。

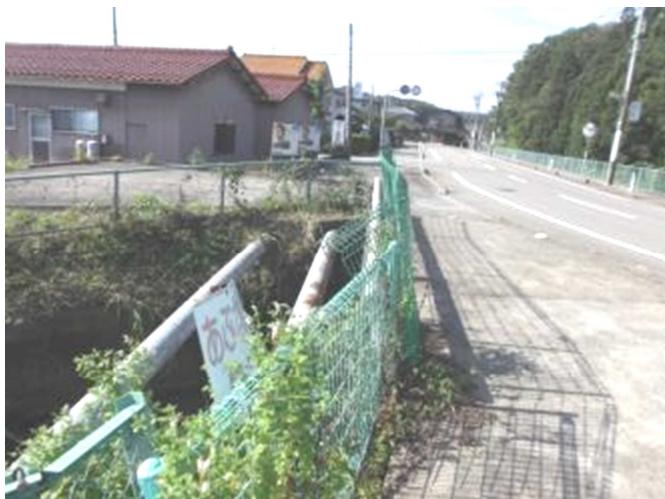
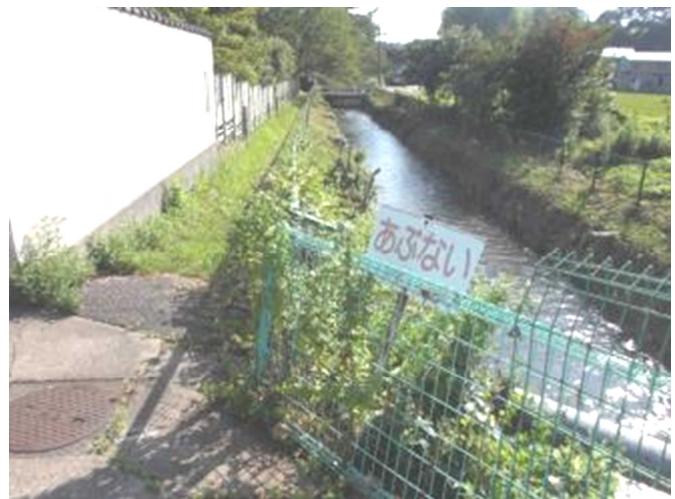
<マップ[21]>

⑥まつさき旅館入り口付近用水・・・柵はあるものの高さがあまりなく、飛び越えることも可能で危険。

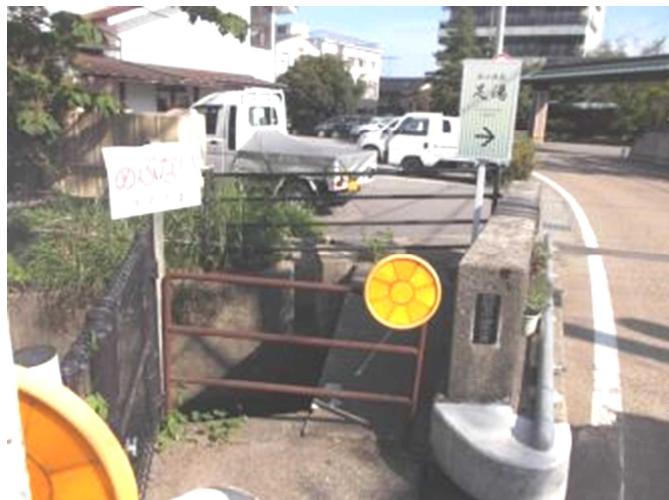
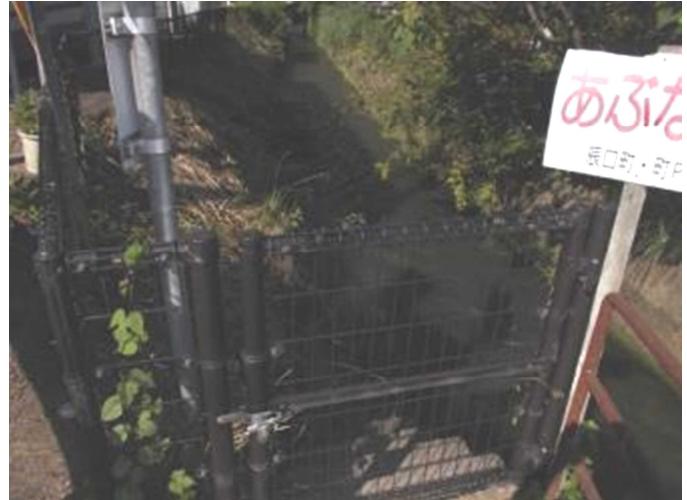
<マップ22>

⑦足湯付近用水・・・柵のすきまが大きいため、子ども達が入ってしまうと危険。

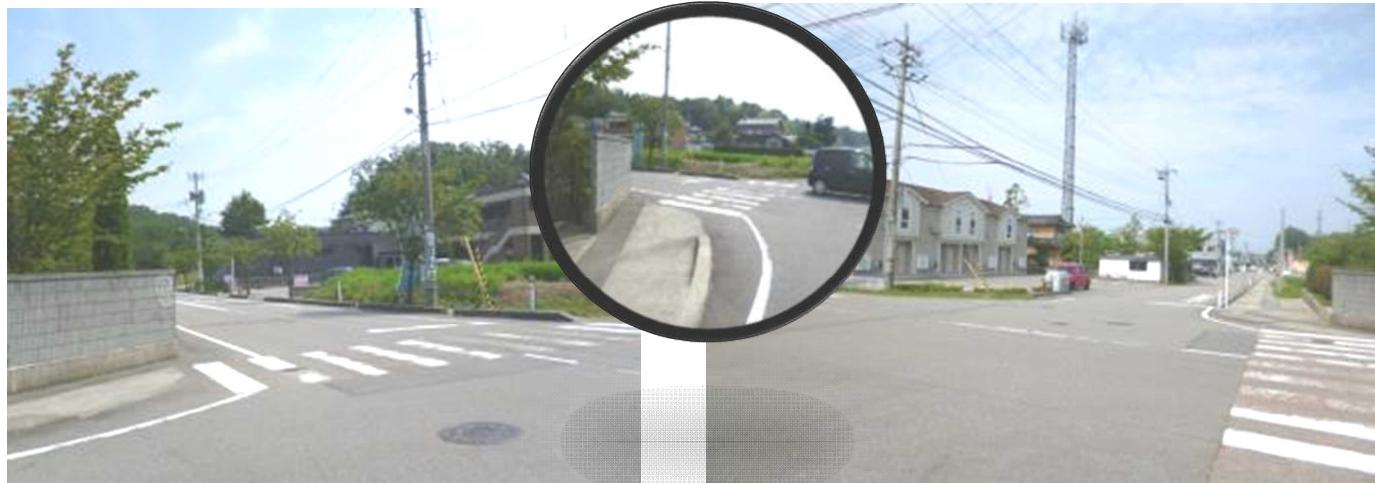
<マップ25>

①湯屋町の看板前の十字路・・・和光台（アーティスト村）方面からの車がかなりスピードを出しており、さらに非常に見通しが悪い。

過去に何回も交通事故が起きている。

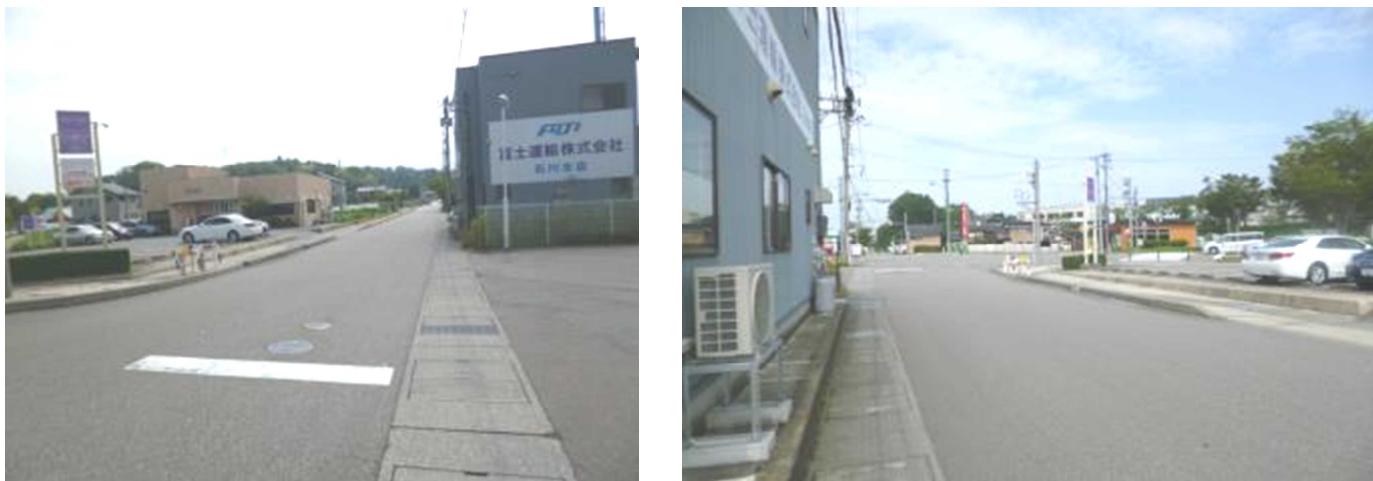
<マップ26>

②レザン横・・・車の通りが激しい。

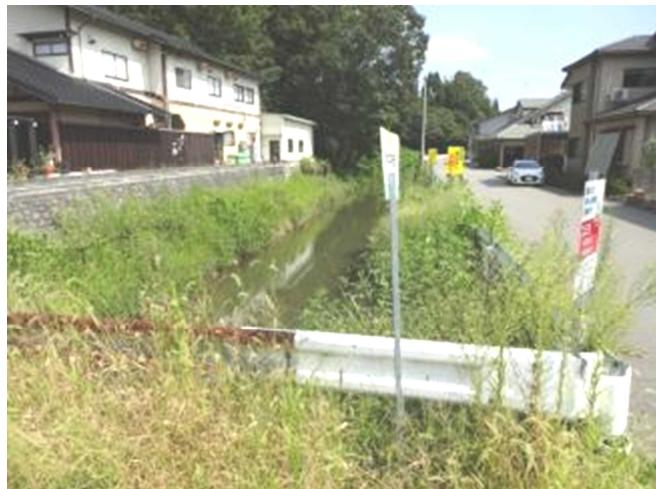
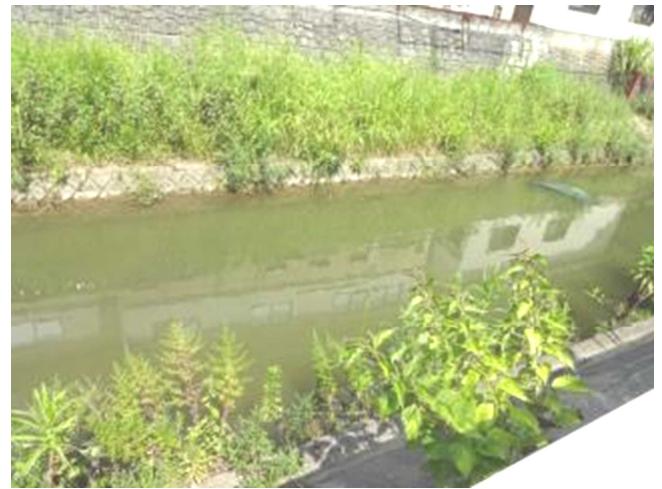
<マップ[2 7]>

①一八の横用水付近・・・流れが速く危険。

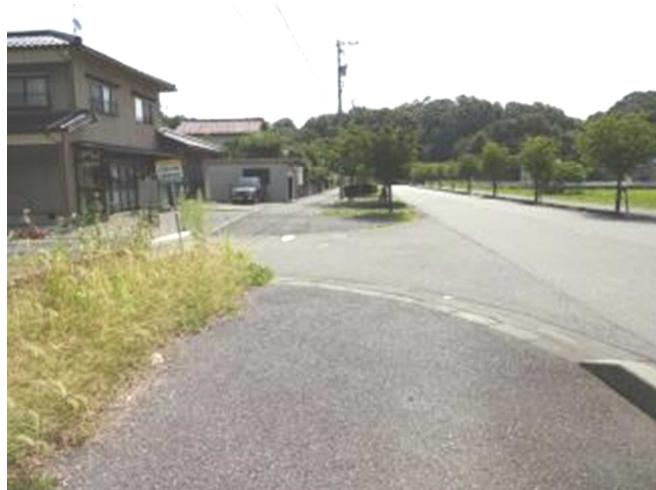
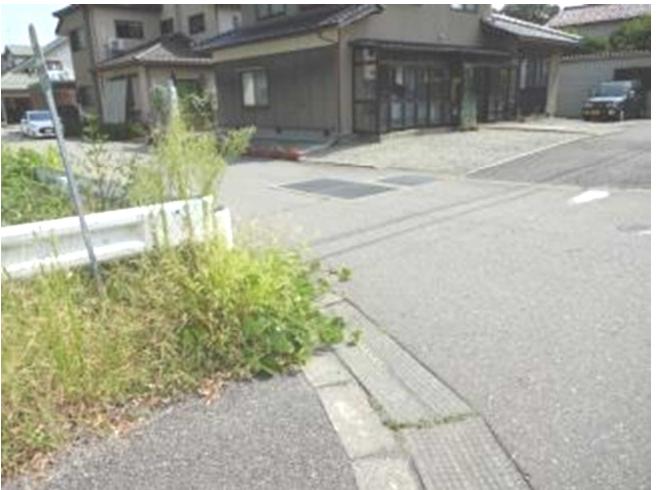
<マップ[2 8]>

②一八の用水路側 飛び出し注意・・・小さい子どもが多く、不注意の飛び出しが多い。

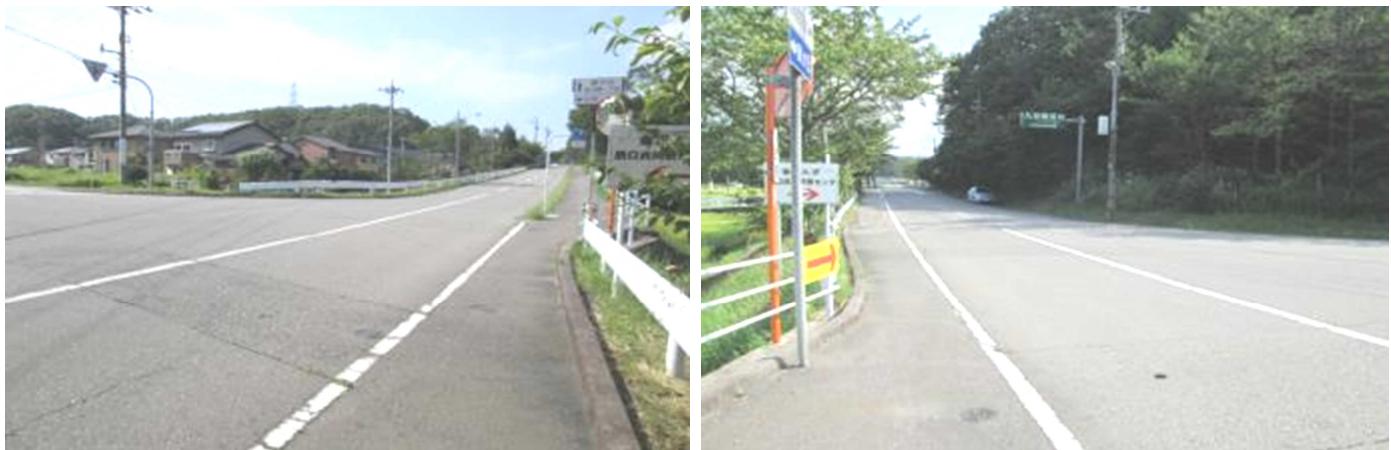
①ホームタウンからホームランドへ渡る道・・・緑が丘から下り坂でスピードが出ている。産業道路からの車もスピードが出ていて、カーブで先が見にくい。実際に事故も起きている。子どももなかなか渡れず飛び出すこともある。

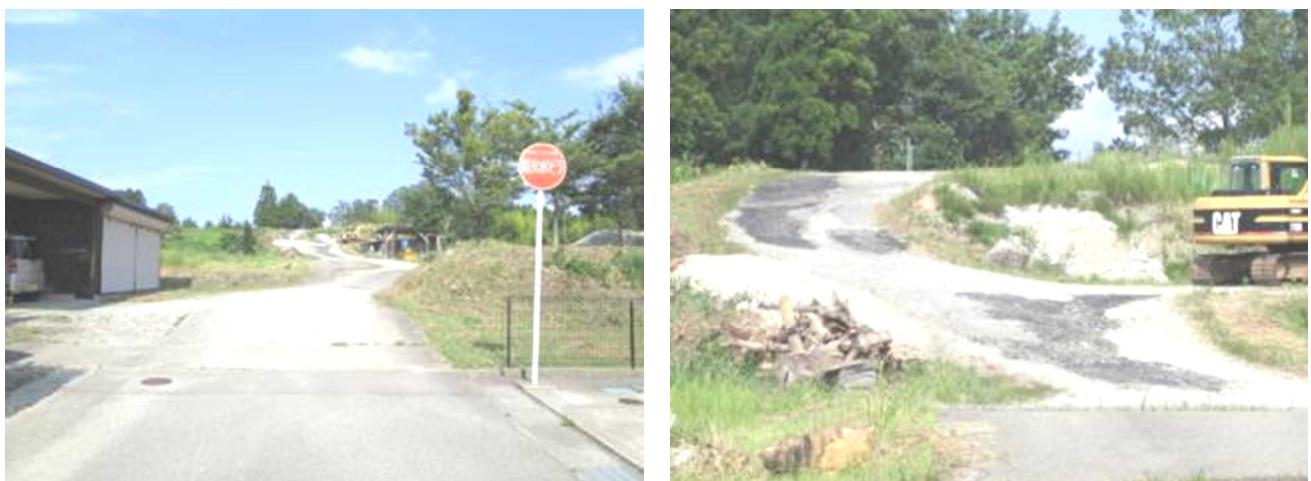
②道路ではない山道(じやり道)・・・多くはないが作業トラックの出入りがある。

<マップ30> 集団登校時間に遅れると近道として使う子どもがいた。

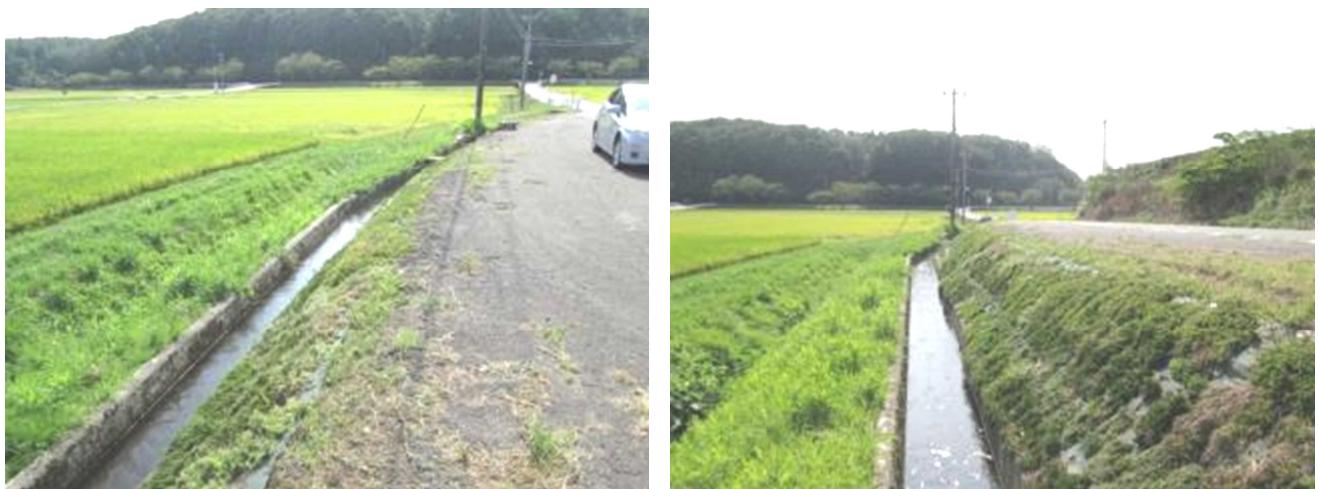
<マップ31>

③用水・・・道路よりも低いところにあり見えづらい。田植え時期、水がたくさんあり流れもある。

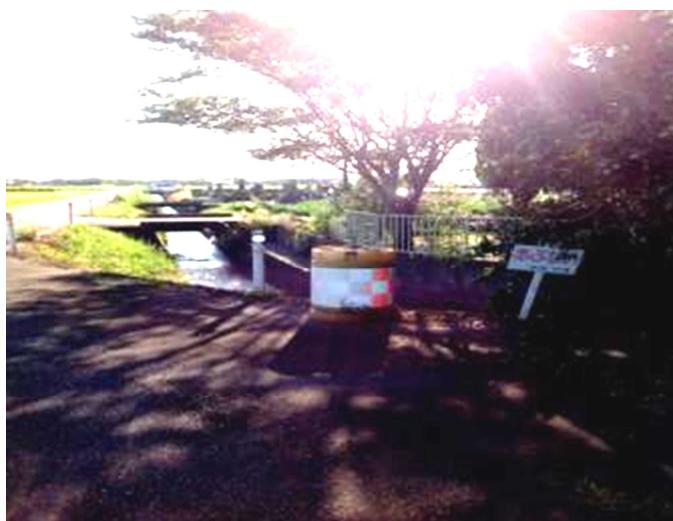
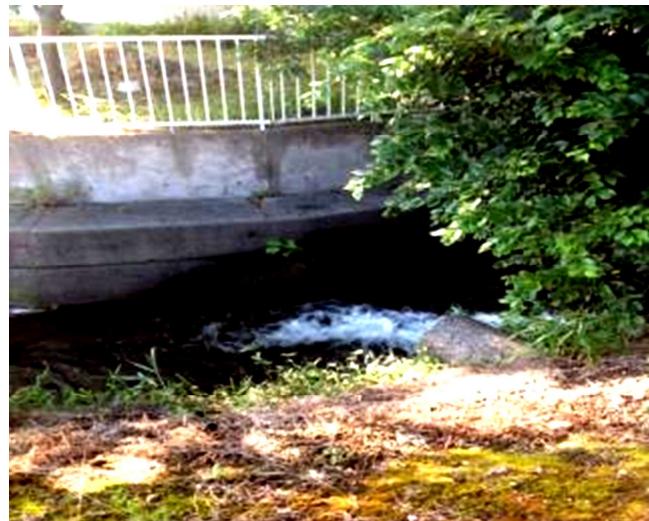
- ①お墓横の大きな用水・・・荒屋方面への抜け道となっており、急なカーブの先に大きな流れのある用水が
<マップ3 6> ある。自転車での走行時など注意が必要。

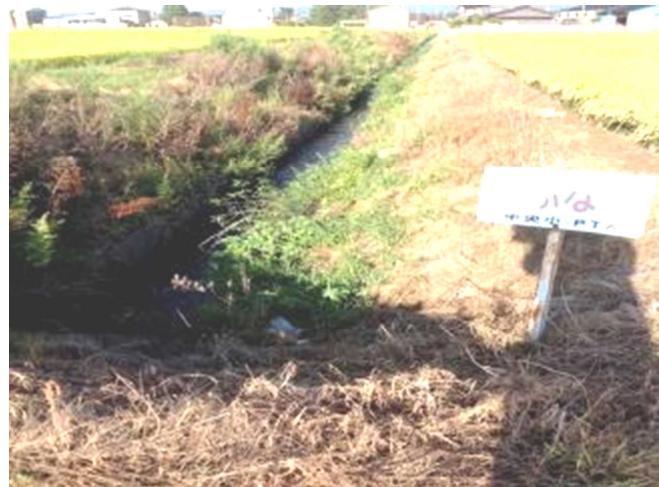
- ②用水の水門・・・小さな水門があり、川の水が深いところがある。周囲には急な坂道などもあり遊ぶ時は
<マップ3 7> 注意が必要。

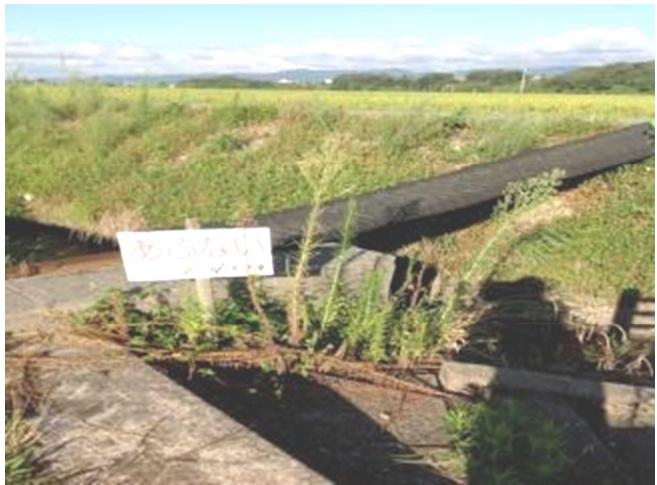
②ECCジュニアの横の川・・・川で遊んだりする子どもがいるので危険。柵もあり、ゴムチューブの
<マップ [39]> ような橋もある。簡単に渡ったりすることができるので危ない。

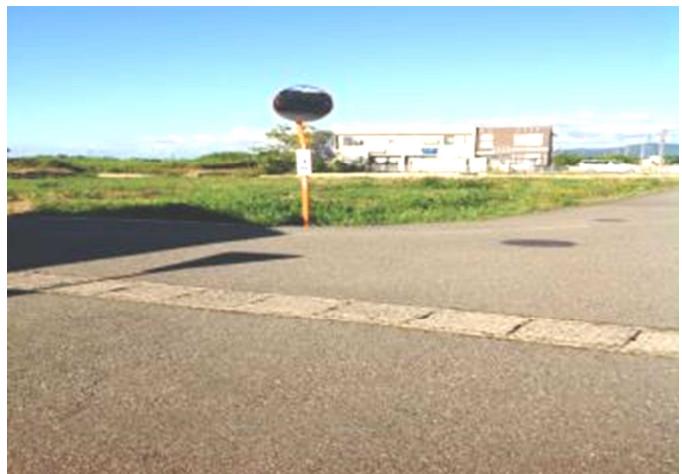
③荒屋神社交差点・・・下開発方面からの車が「止まれ」の標識があるのに止まらないことがある。
<マップ [40]> 徳久方面からの車もかなりのスピードで来る。

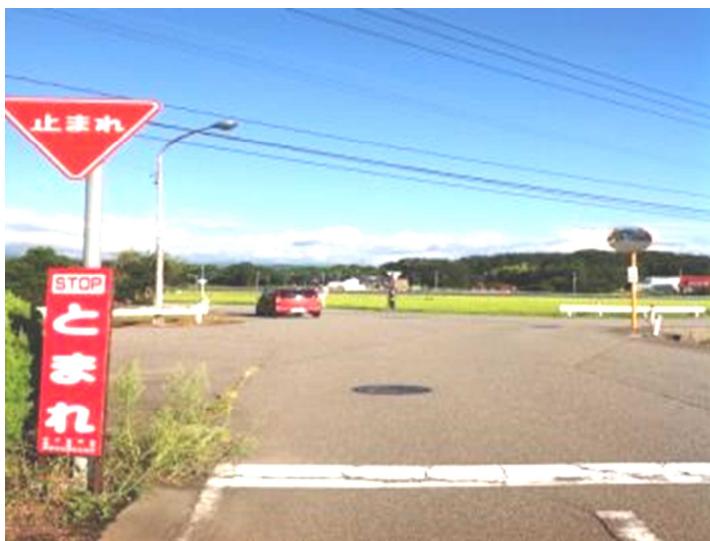
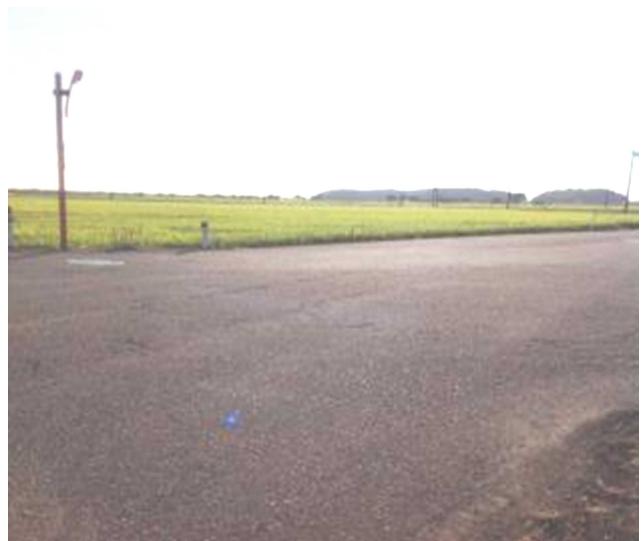
④下開発～寺井方面、松が岡～荒屋 交差点・・・「止まれ」標識があるのに止まらない。特に下開発～寺井
<マップ [41]> 方面の車。松が岡から来る車もかなりのスピードが出ている。近くに用水路もあり危険。

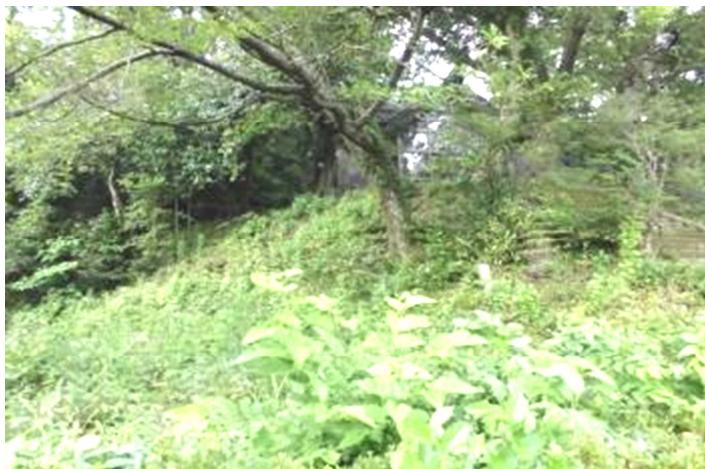
<マップ[4 2]>

①八幡神社・・・斜面が崩れやすいので注意が必要。

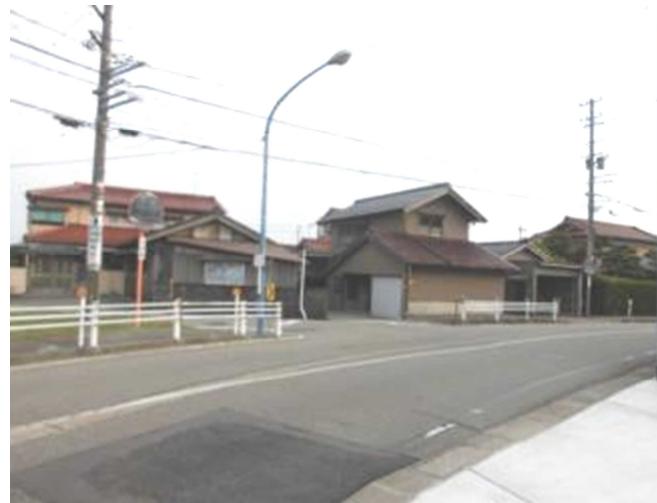
<マップ[4 4]>

③元ＪＡＳＳ付近のカーブ・・・見通しが悪いカーブで車のスピードも速いことが多い。

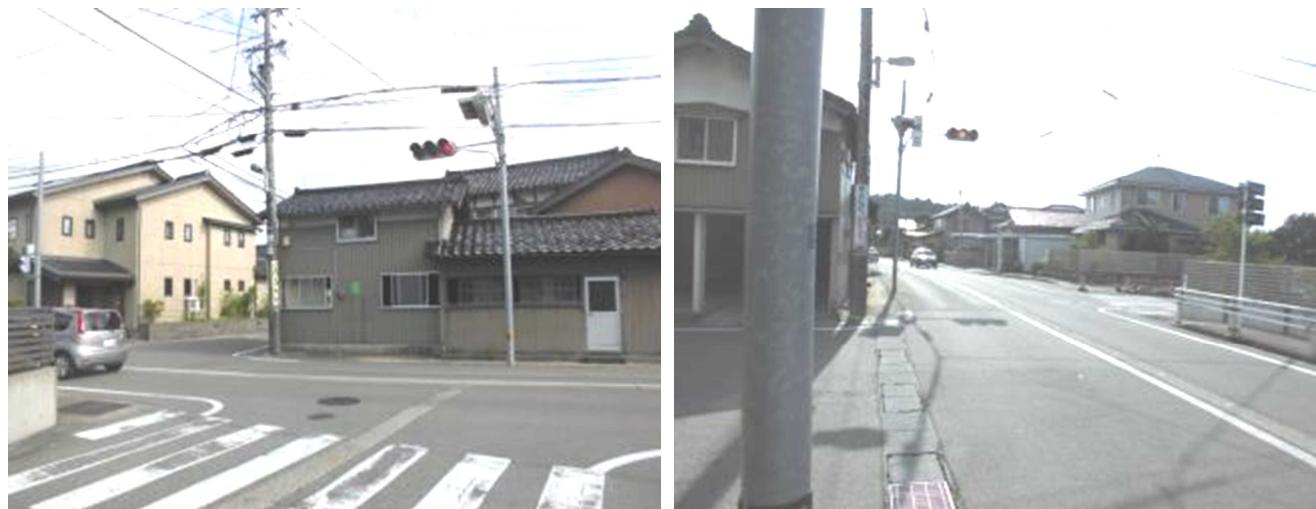
<マップ4 5>

①徳久の信号・・・寺井方面からと辰口方面からの車がカーブで見通しが悪い。横断歩道が少ない。

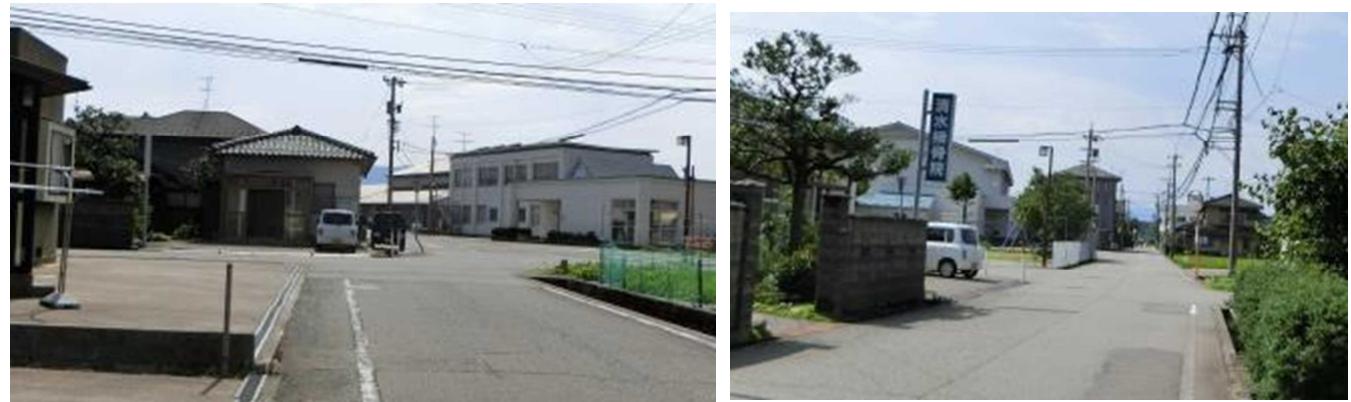
<マップ4 6>

②寿保育園近くの十字路・・・見通しが悪く、登園・降園時間帯は交通量が多くなり注意が必要。

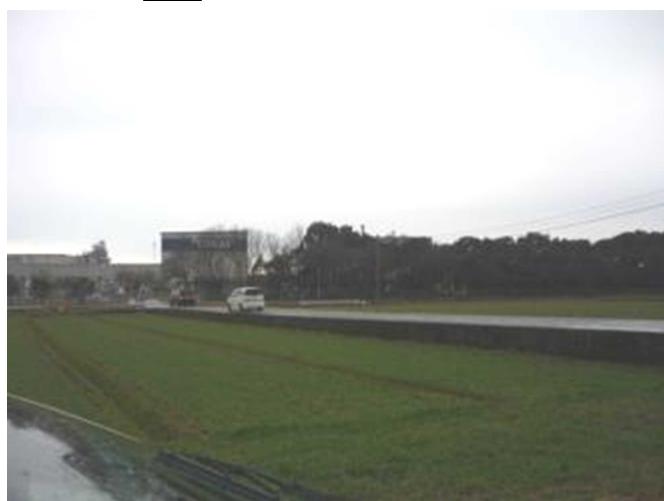
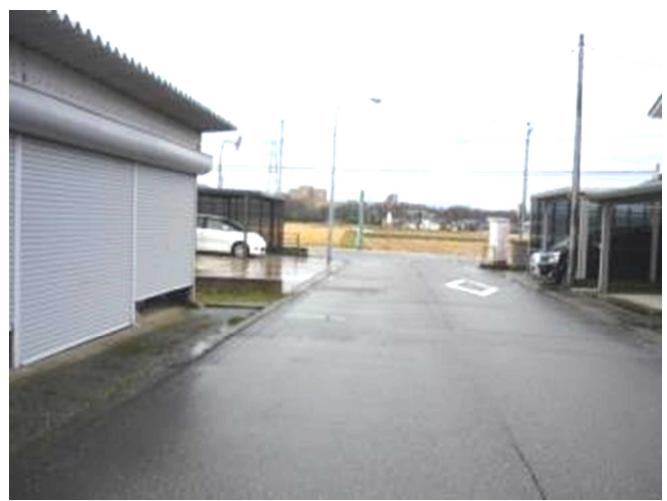
③東レ南門から出てきたT字路付近・・・夕方東レの社員が仕事終わりに南門から出てきて車の交通量が多く

<マップ4 9> なり危険。

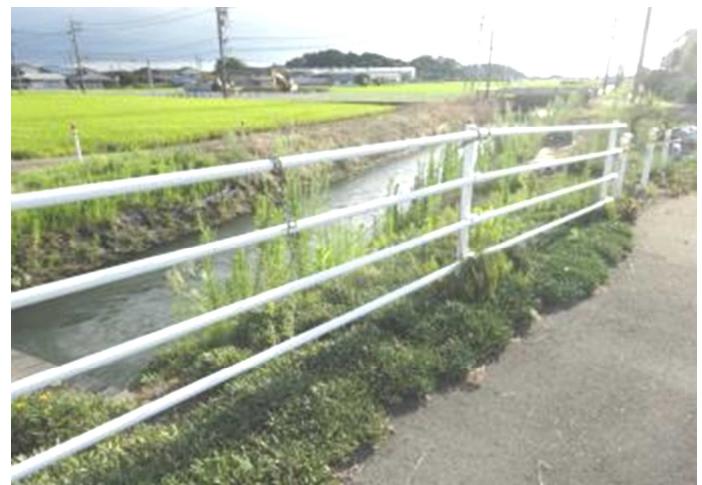
<マップ^{5 1}>

②用水・・・水の流れがあり危険。

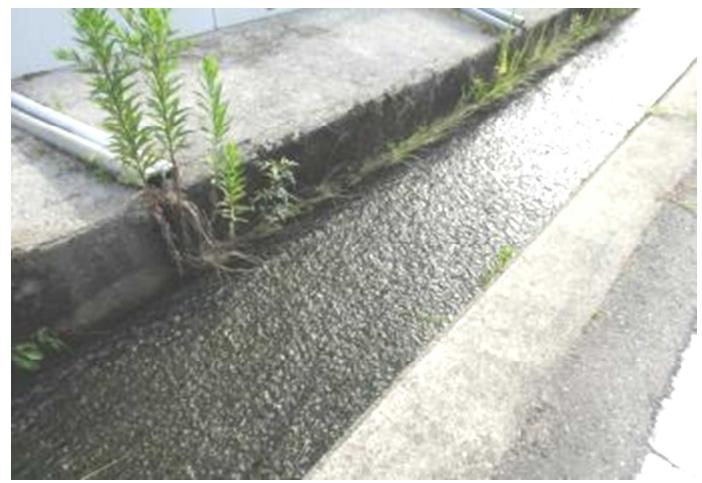
<マップ^{5 2}>

③用水・・・水の流れがあり危険。

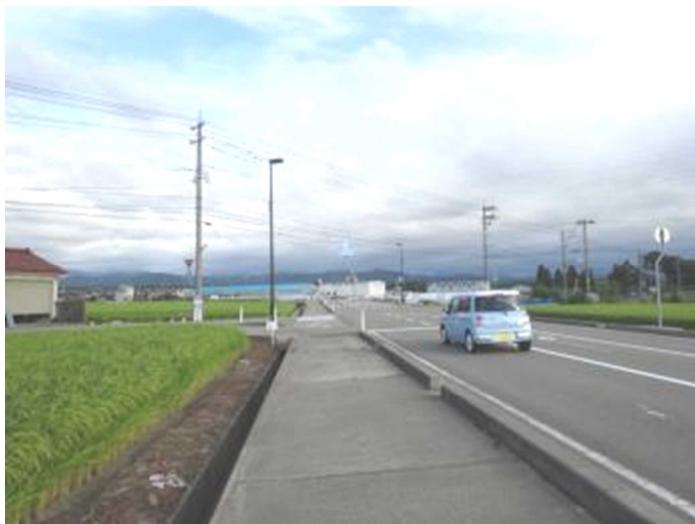
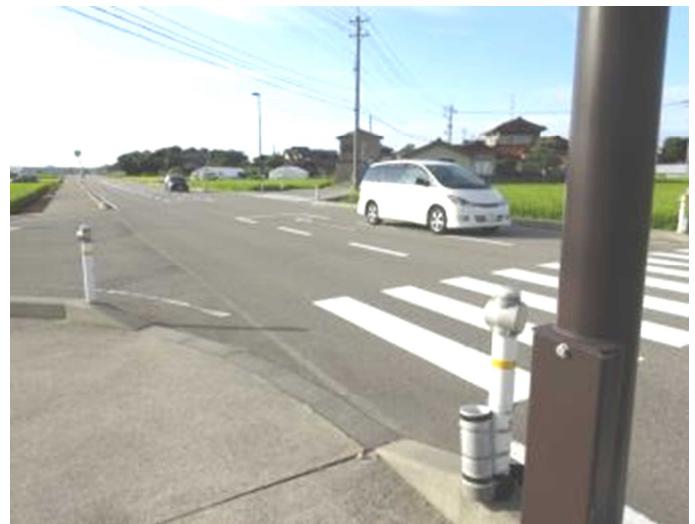
<マップ5 3>

④町内の道路1・・・スピードを出した車の往来が激しい。

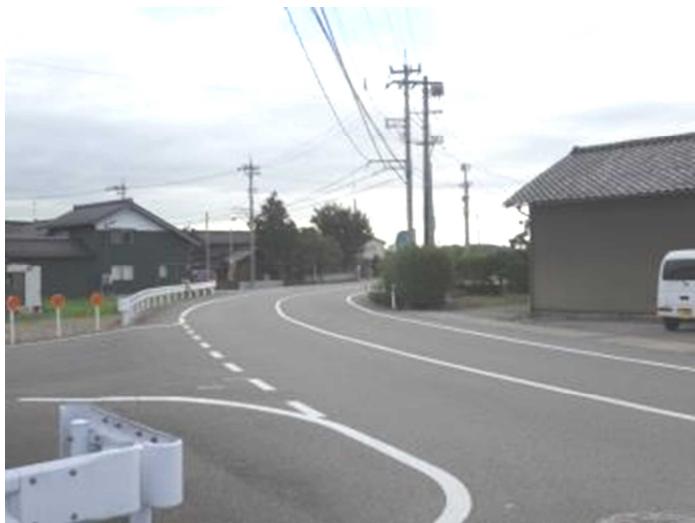
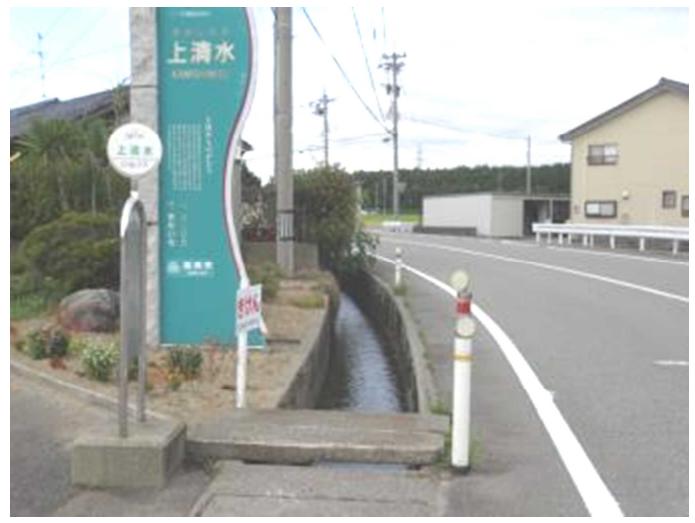
<マップ5 4>

⑤町内の道路2・・・スピードを出した車の往来が激しい。

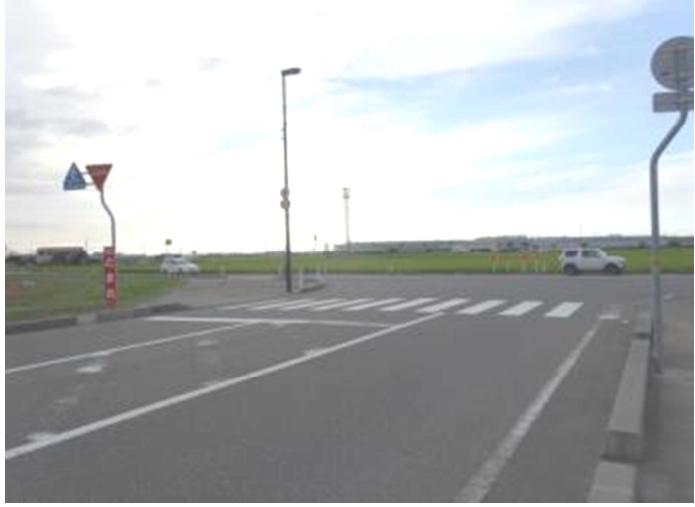
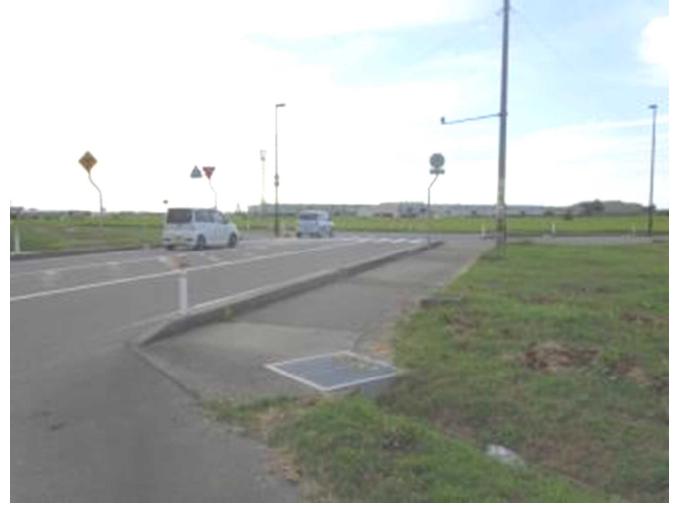
<マップ5 5>

⑥町内の道路3・・・スピードを出した車の往来が激しい。

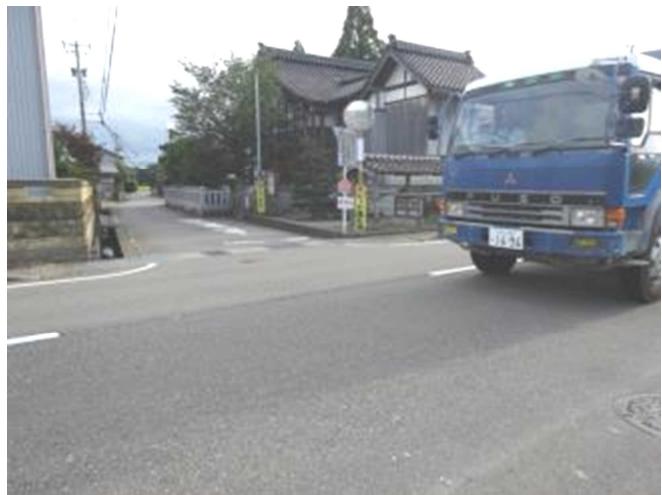
<マップ 5 6 >

⑦下清水神社前道路・・・スピードを出した車の往来が激しい。

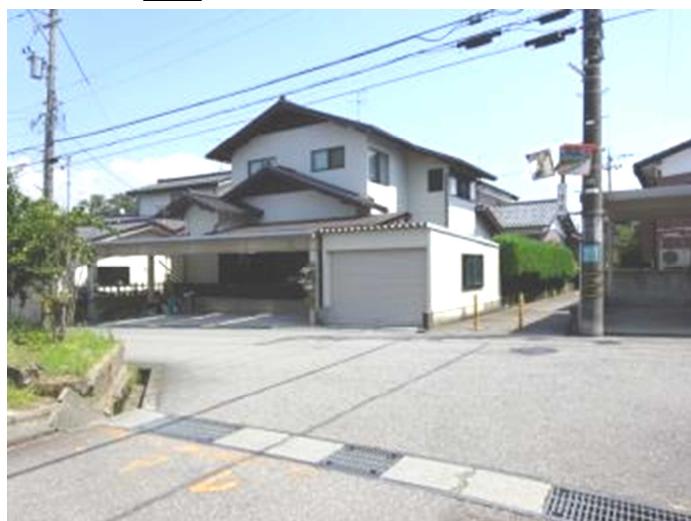
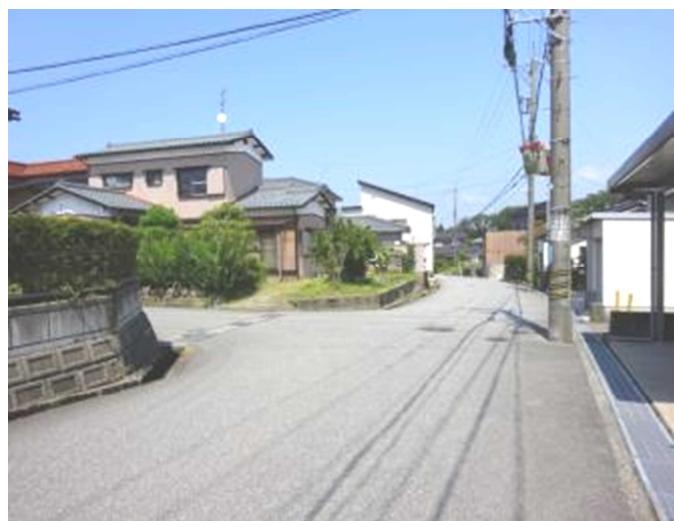
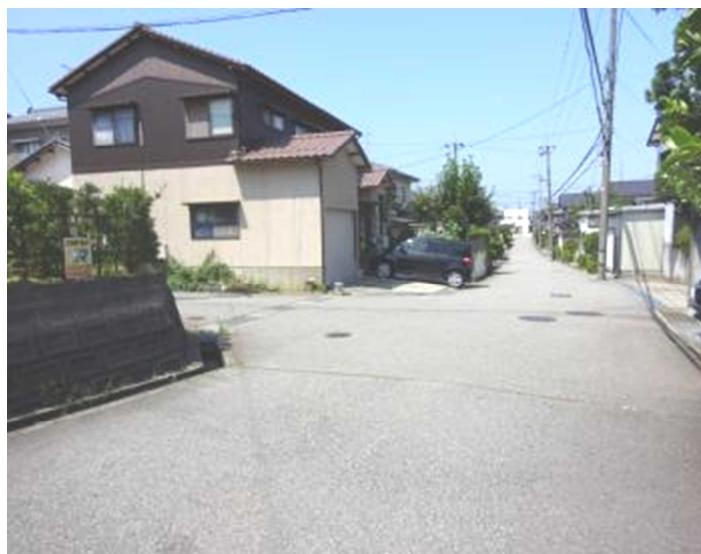
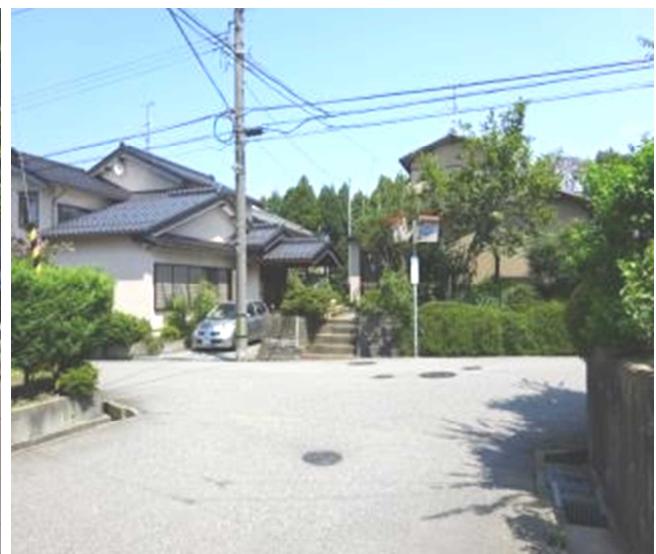
<マップ[58]>

①緑が丘保育園近くの道路・・・保育園の送り迎えのため朝夕の車の通行量が多い。
