辰口中央小学校

危険・注意箇所 マップ

令和7年度 PTA生活指導委員会

辰口中央小学校 危険・注意箇所 マップ

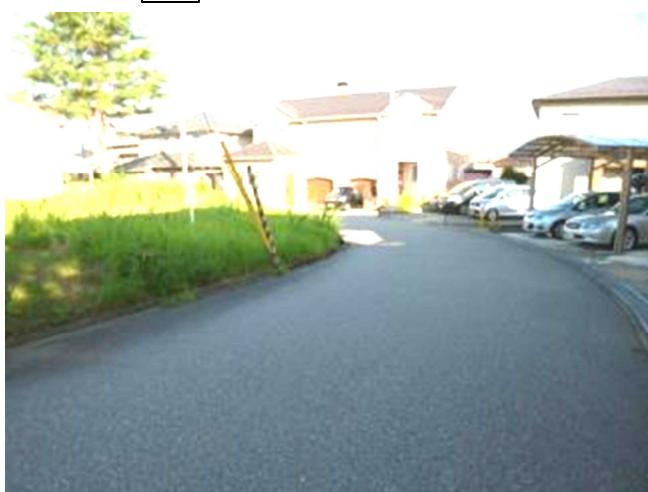
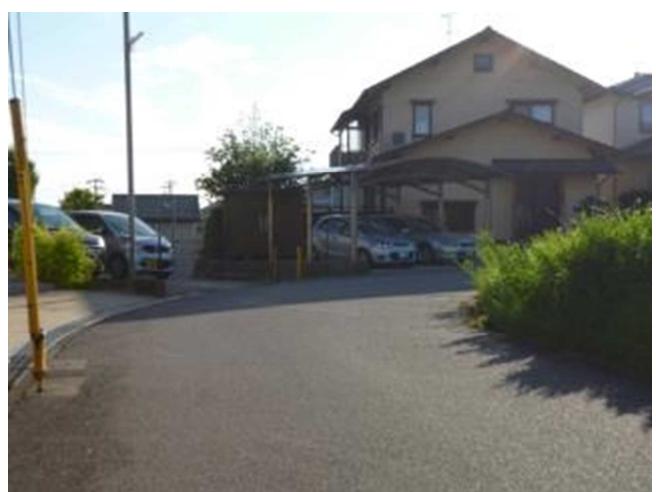
①町内の道路・・・カーブで子ども達が自転車でスピードを出すことが多い。

<マップ5 9> 保育園が近くにあるため、通園時は車の通行量が多い。

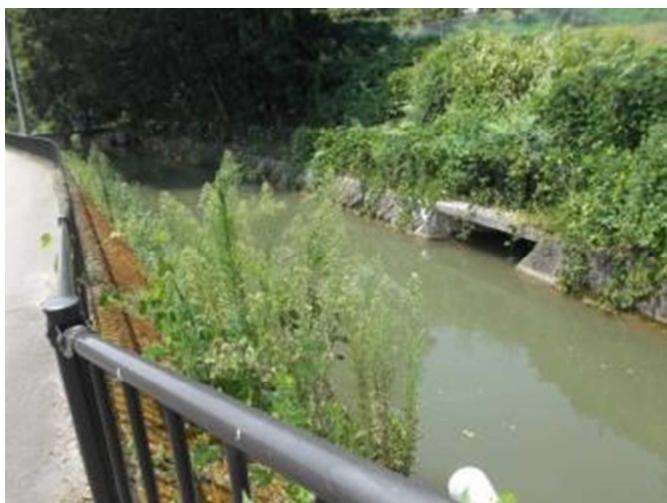
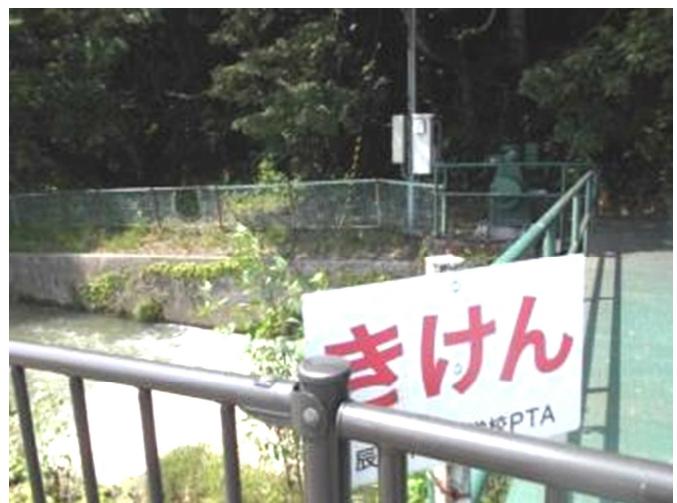
<マップ6 0>

①八近く用水・・・幅が広めで雨の日など水が増え危険。

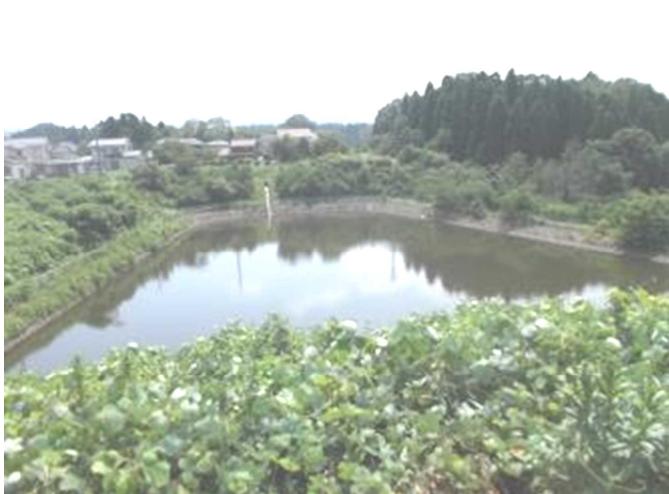
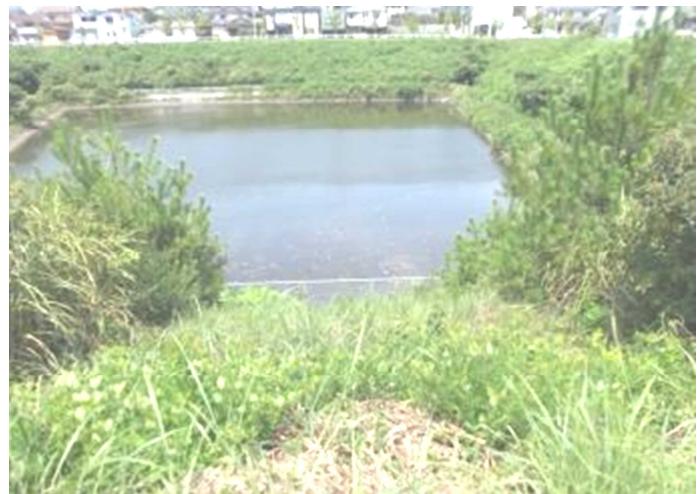
①貯水池・・・ため池であり、周囲から目の届かない場所にある。もし、侵入しておぼれても気付かれない
<マップ6 1>おそれがある。

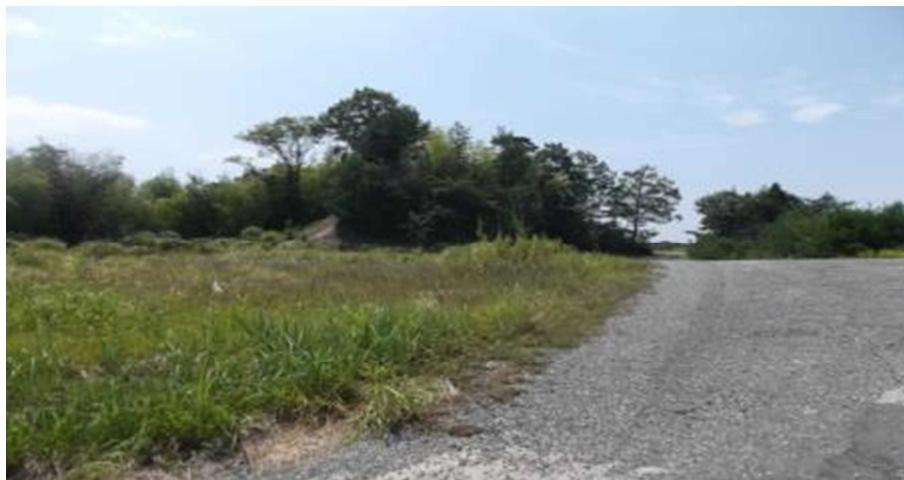
<マップ6 2>

②下徳山に抜ける道・・・細く視界の悪いところ。道も良くないため。

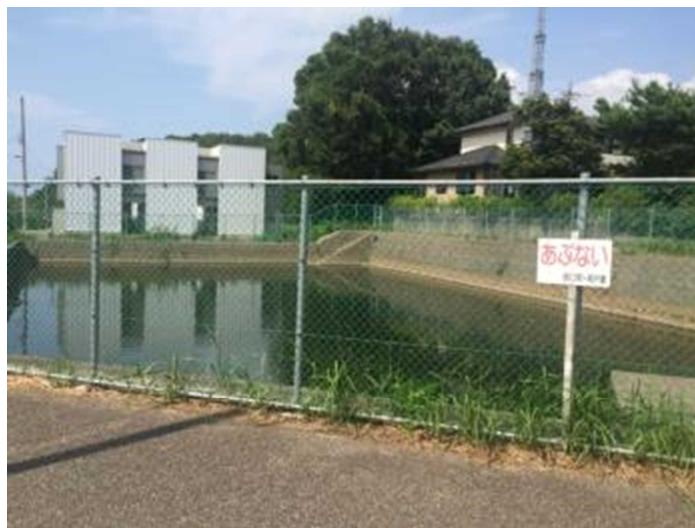
<マップ 6 4>

①調整池フェンス・・・柵の中に入ると池があつて危ない。人通りが少なく、何かあつても気付かれにくい。

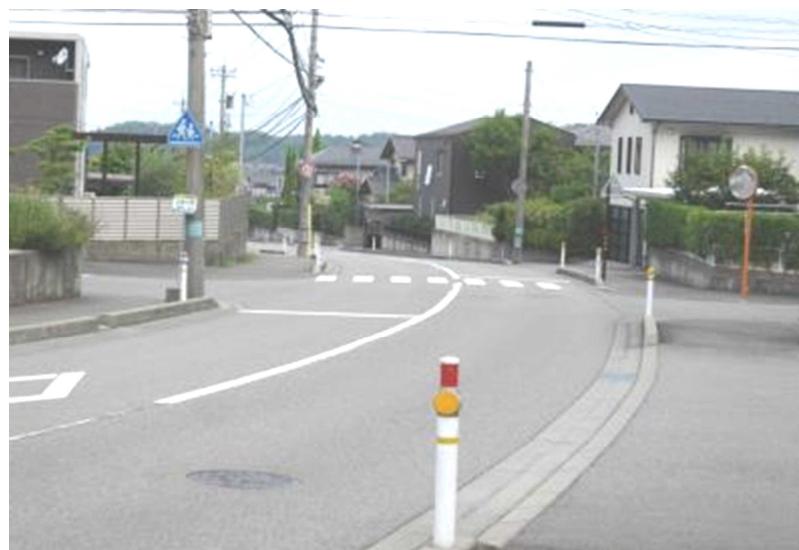
<マップ[6 9]>

④松が岡 2 丁目バス停付近の横断歩道・・・ゆるやかなカーブの下り坂で車のスピードも出ているため危険。
