御園小学校 安全マップ

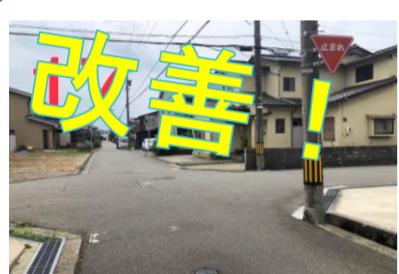
- 15 一時停止の白線が引かれた

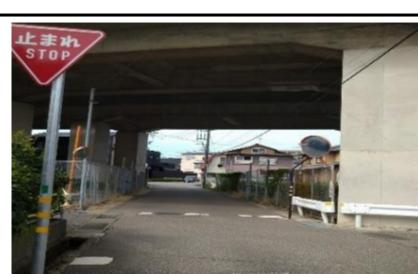
【交通事故に注意】
▲交通量が多い
▲見通しが悪い
▲白線が消えかかっている

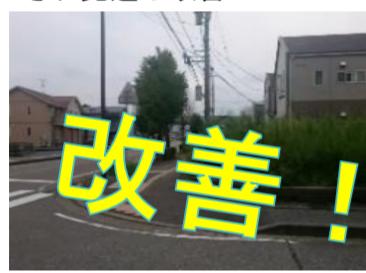
10 植え込みはコンクリート舗装され見通し改善

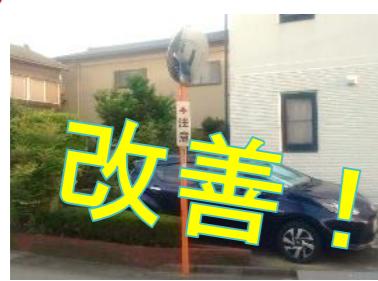
24 ミラー曲がりが改善

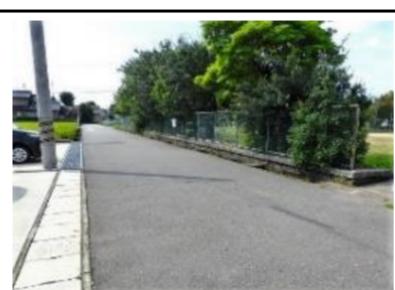
- 【飛び出しに注意】
▲見通しが悪い
▲公園から飛び出す児童が多い

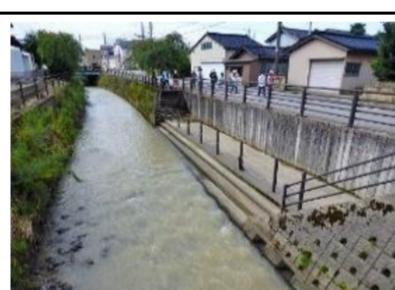
- 【転落・水難事故に注意】
▲容易に川へ近付ける
▲柵が低い

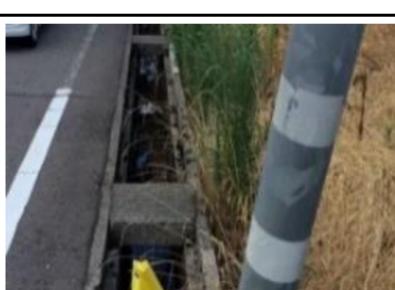
- 【交通事故に注意】
▲交通量が多い
▲道路幅員が狭い
▲歩道が狭い
【転落注意】
▲側溝の蓋が少ない

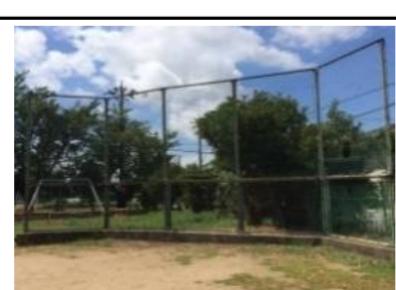
- 【転落事故に注意】
▲フェンスに穴空き
▲子供がのぼる
▲周りのブロックにぐらつきがある

▲フェンスが壊れている

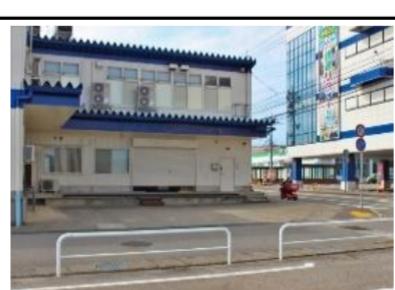
- 【交通事故に注意】
▲見通しが悪い
▲搬入車が路肩へはみ出し駐車している
▲横断歩道がない

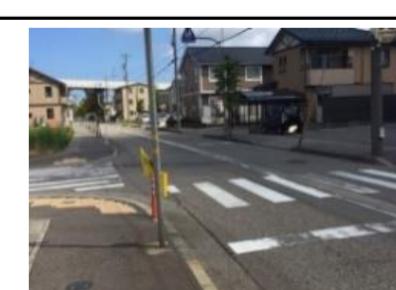
- 【交通事故に注意】
▲交通量が多い
▲横断する児童が多い
▲信号がない

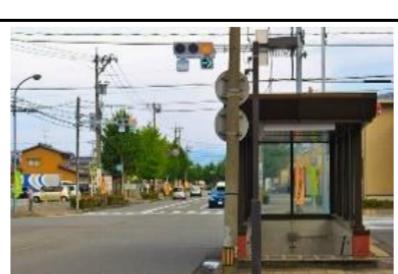
- 【交通事故に注意】
▲地下道を使わず横断する人が多い
▲交通量が多い
▲大型車が頻繁に行き交う

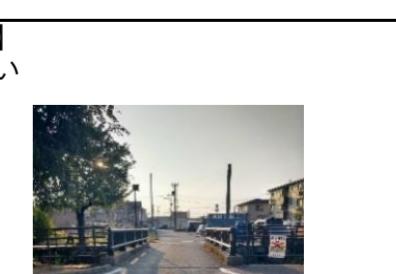
- 【交通事故に注意】
▲一時停止線がない
