辰口中央小学校 危険・注意箇所 マップ

令和5年度 PTA生活指導委員会

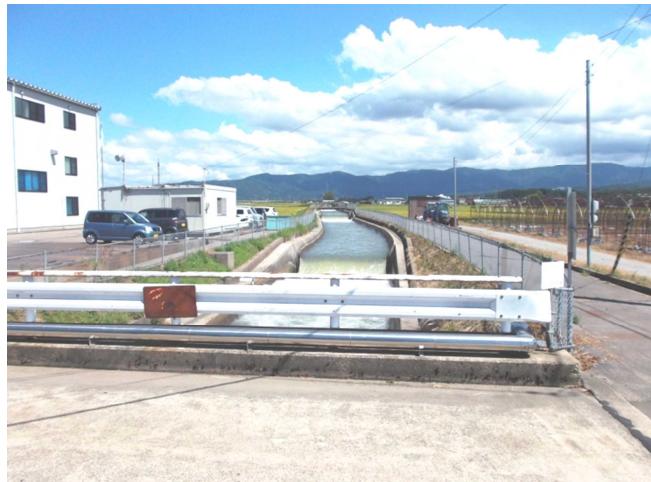
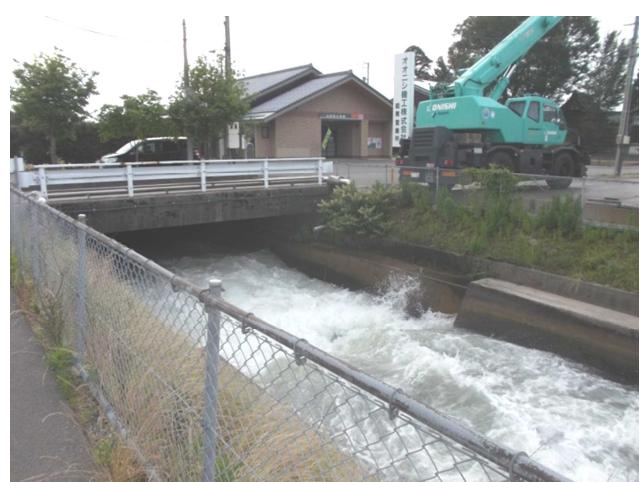
<マップ⑤>

①宮竹用水・・・流れが速く危険。

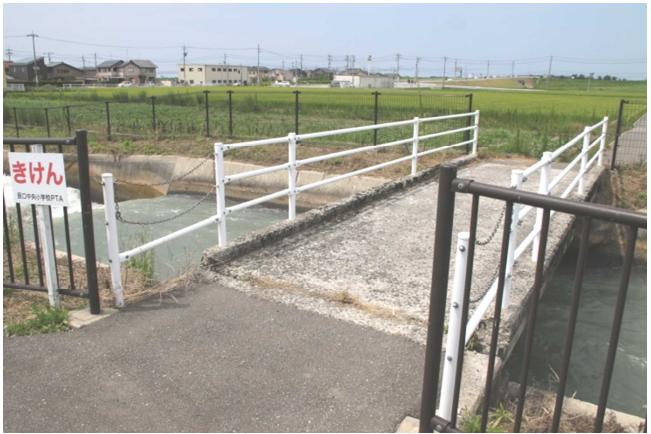
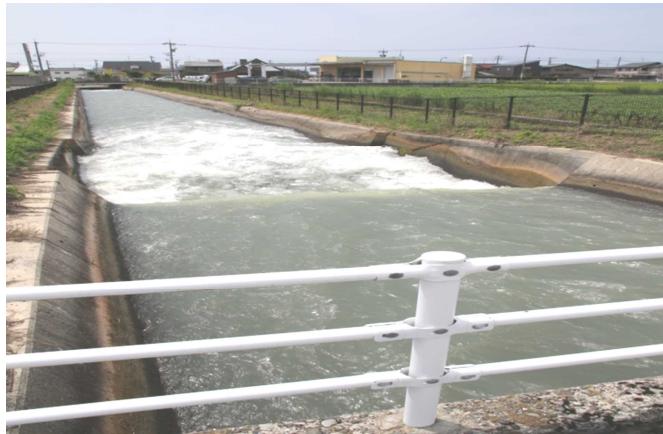
<マップ⑥>

①宮竹用水・・・水量が多く、流れが速い。

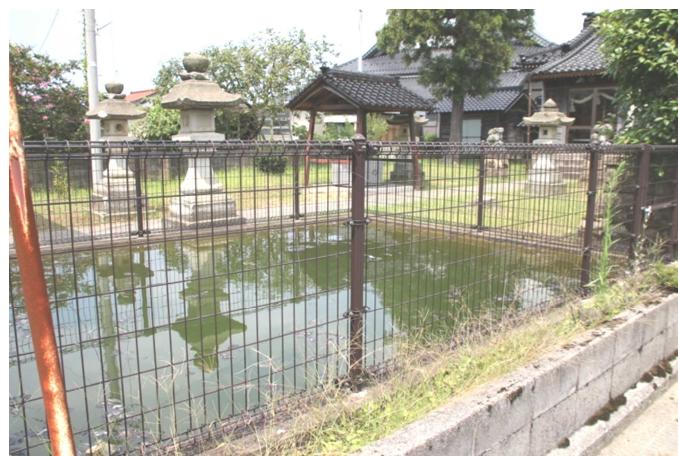
<マップ⑦>

②八幡神社の防火水槽・・・防火水槽付近のフェンスに登ったり、石灯ろうに登ると危険。

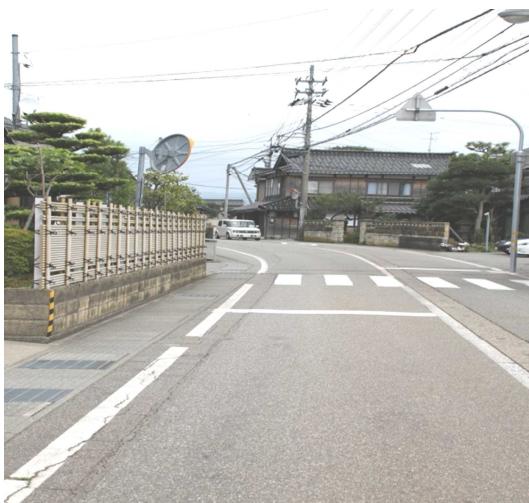
③三ツ屋町交差点から宮竹方面へ向かうカーブ・・・S字状のカーブで車がすれ違うことができる程度の道幅
<マップ8> なのだが、車の交通量が多くスピードも出ている。

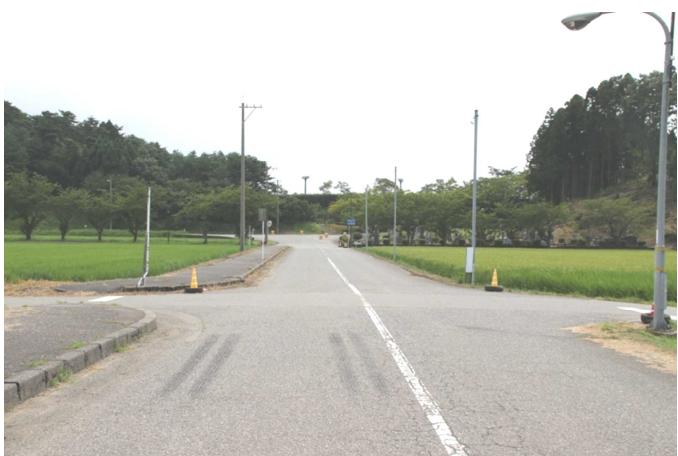
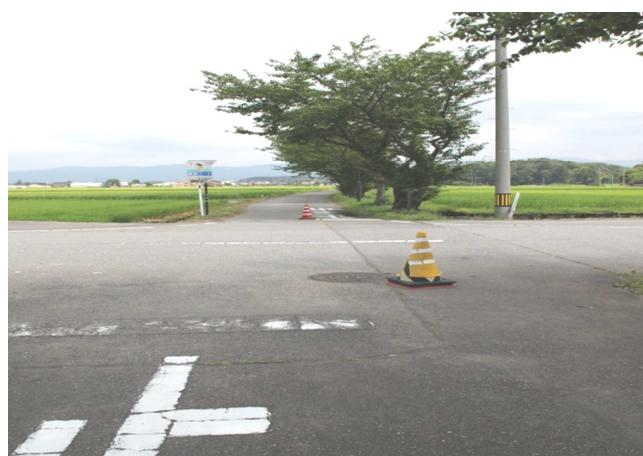
<マップ10> になったことがある。

⑤ヘルスロード付近・・・ヘルスロードを走る自転車が一時停止をせずに走ることがあり、車と接触しそう

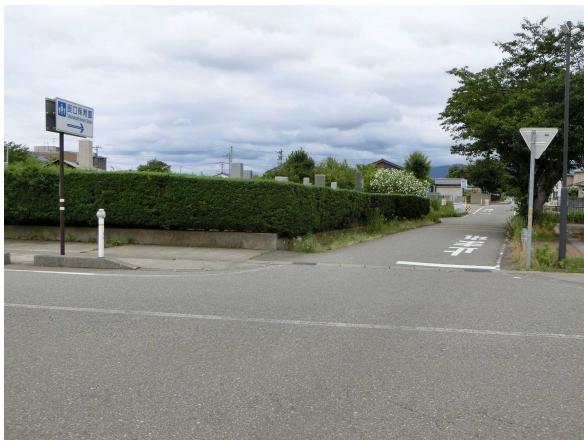
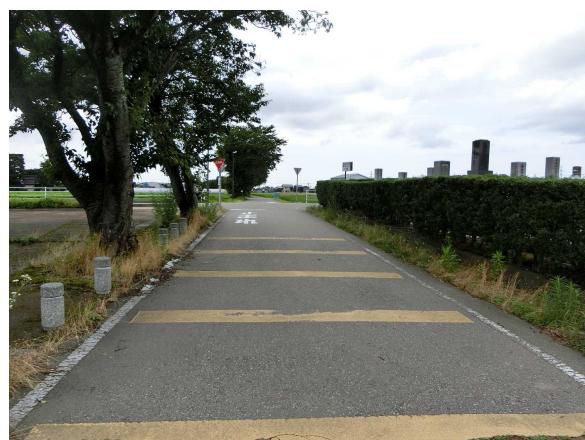
<マップ 16>

①保育園近くの歩道・・・道幅が狭く、歩行者、自転車、車が見えにくく、積雪時は危ない。

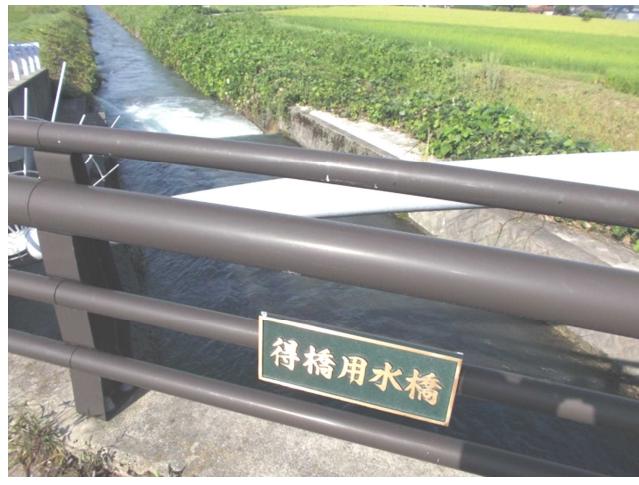
<マップ 17>

②得橋用水橋付近・・・流れが速く、柵もないでの危険。

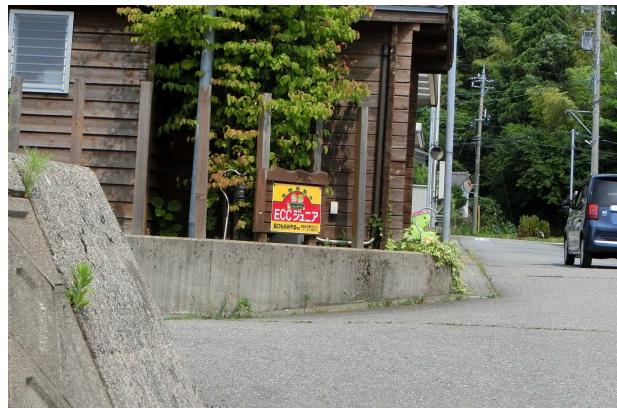
<マップ 18>

③物見山 ECC の坂道・・・信号の抜け道でもあり、スピードが速く、出会い頭の事故が起きている。

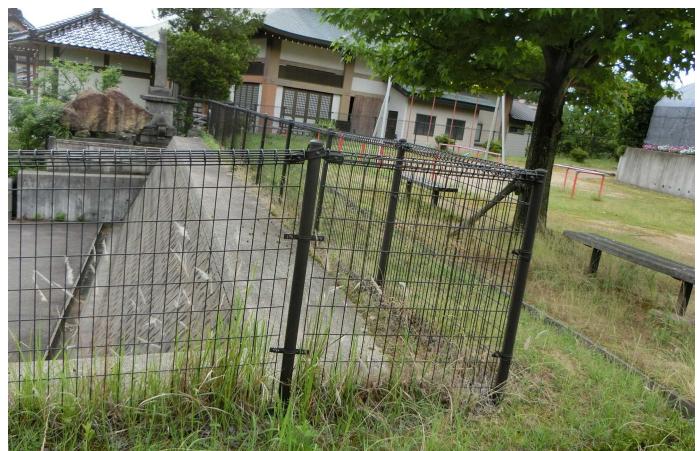
<マップ[20]>

⑤お寺横の公園と駐車場の崖・・・転落事故がよくあり、救急車が出動している。

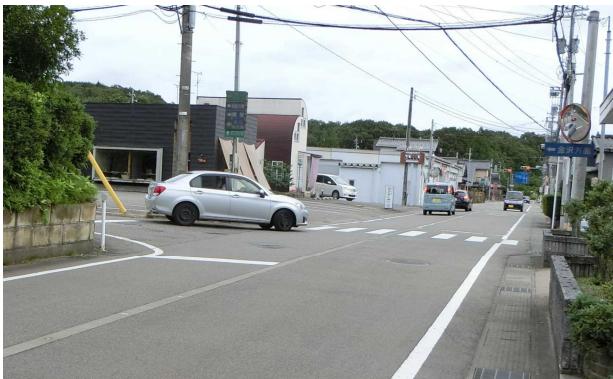
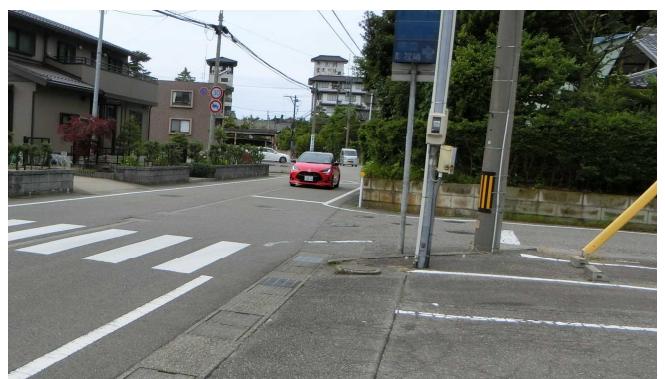
<マップ23>

⑧足湯近くのT字路・・・新しくダイソーとケーキ屋ができたことにより交通量が増えた。

道幅が狭く、歩行者、自転車が見えにくくなっている。

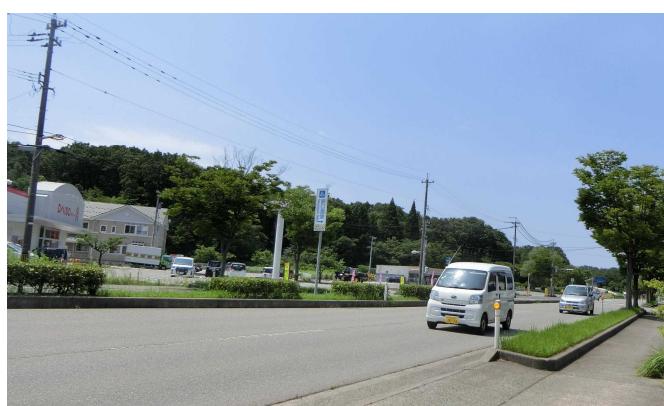
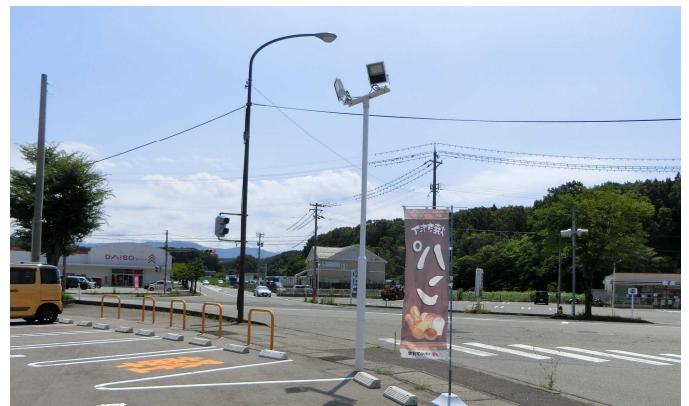
<マップ24>

⑨セブンイレブン、ダイソー辰口店付近

・・・車の通りが激しく、特に水曜午後5時～6時頃は非常に車が多く混んでいて危険。

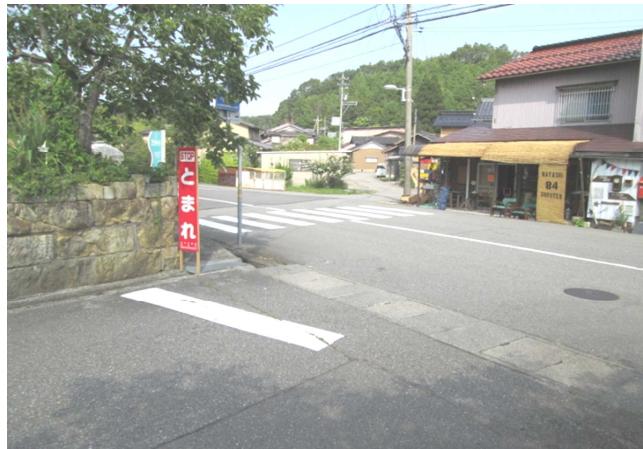
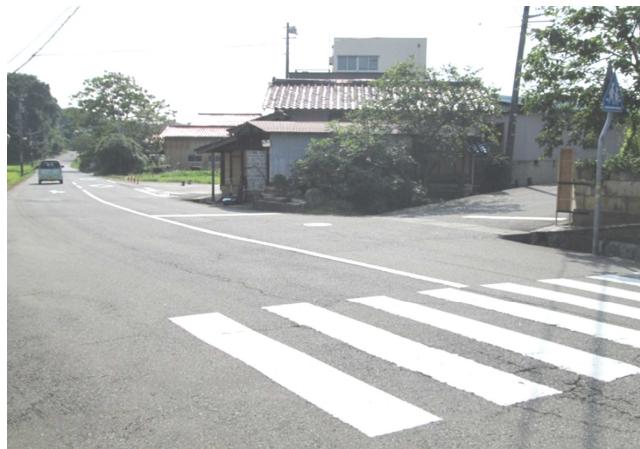
<マップ32>

④下徳山神社側から林商店へ渡る道・・・和気の方から來るとゆるやかなカーブになっていて神社側から

渡っている人を発見するのが遅れる。

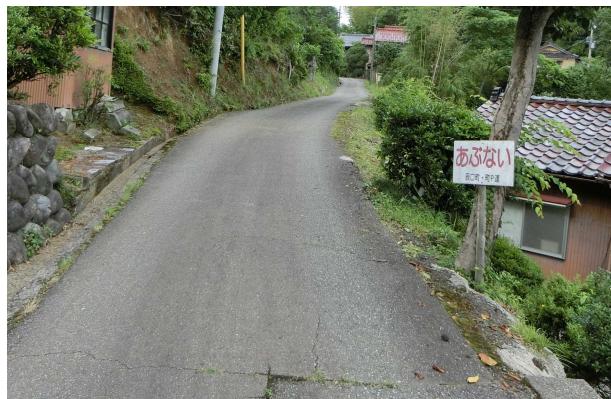
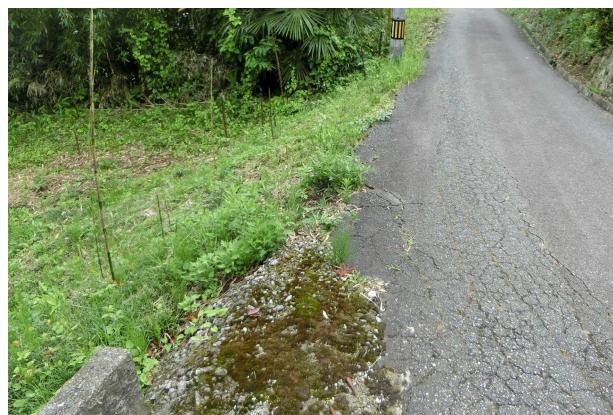
<マップ33>

⑤緑が丘に続く通学路の崖・・・道幅が狭く、反対側は崖のようになっている。

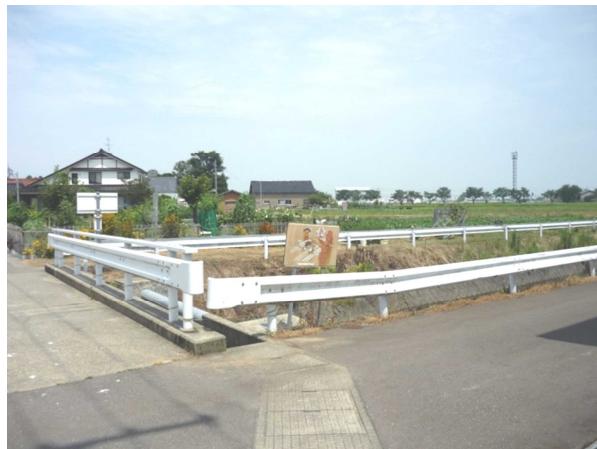
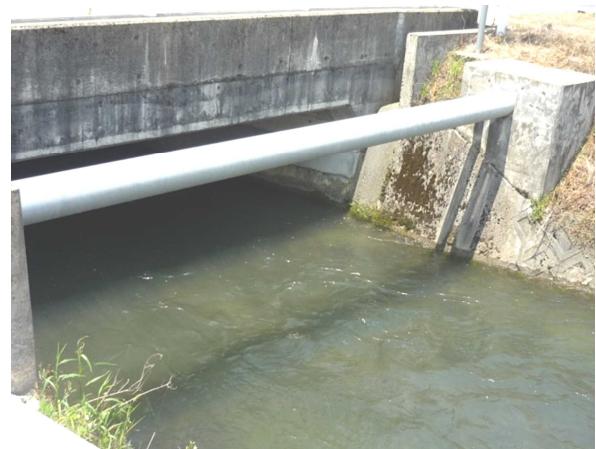
<マップ3 4>

①得橋用水・・・川幅が広く流れも速い。雨の時は水かさも増す。

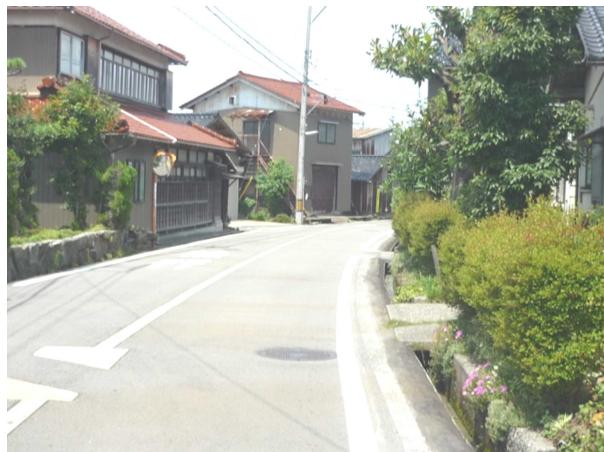
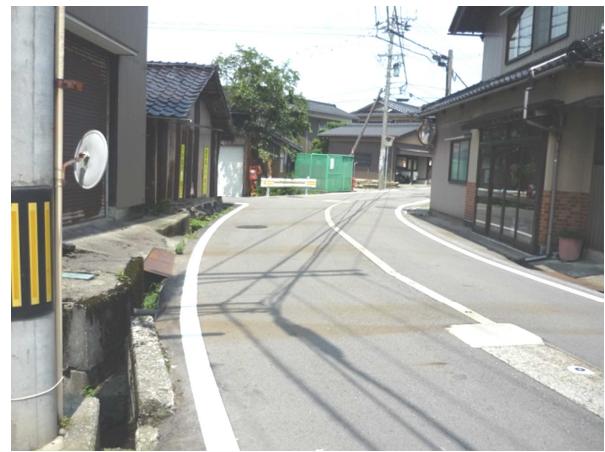
<マップ3 5>

②上開発町内の道路・・・道幅が狭く道がカーブしているので見通しが悪く車のスピードが出ている。

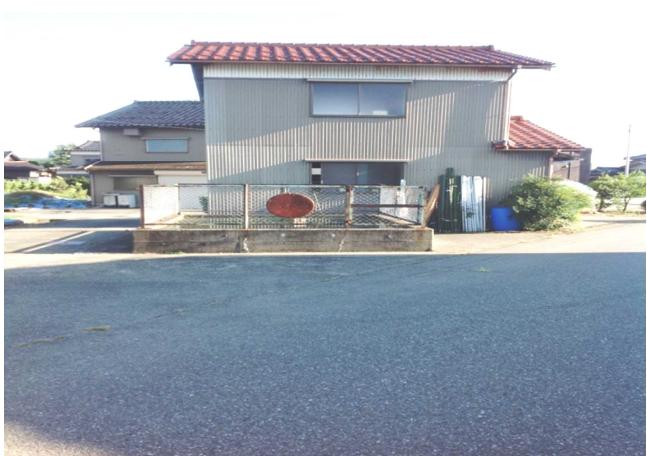
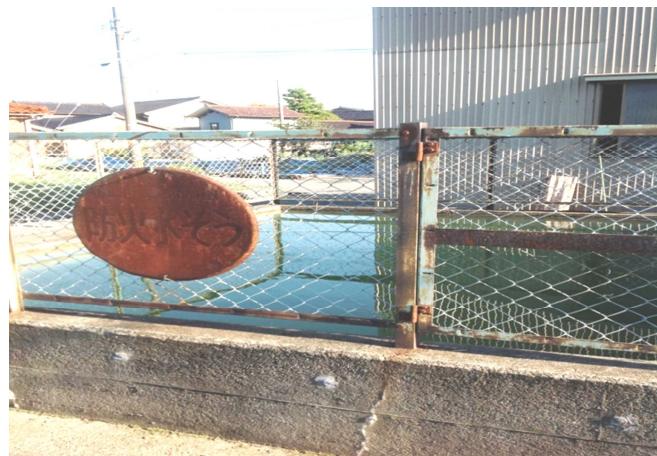
<マップ3 8>

- ①防火水槽・・・小さい子どもなどが入ったりしたら危険。

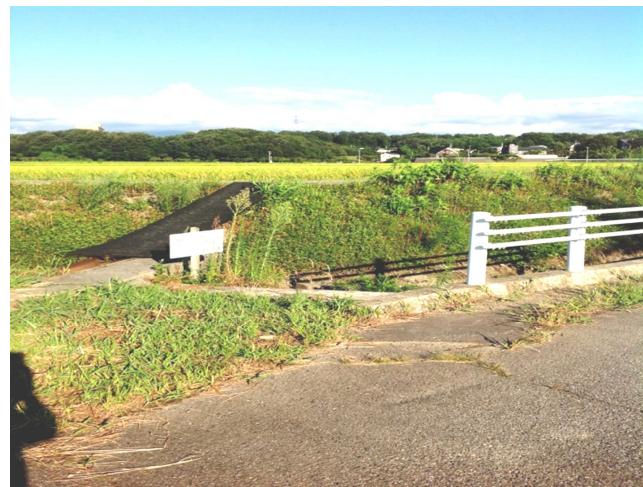
②ECCジュニアの横の川・・・川で遊んだりする子どもがいるので危険。柵もあり、ゴムチューブのような橋もある。簡単に渡ったりすることができるので危ない。

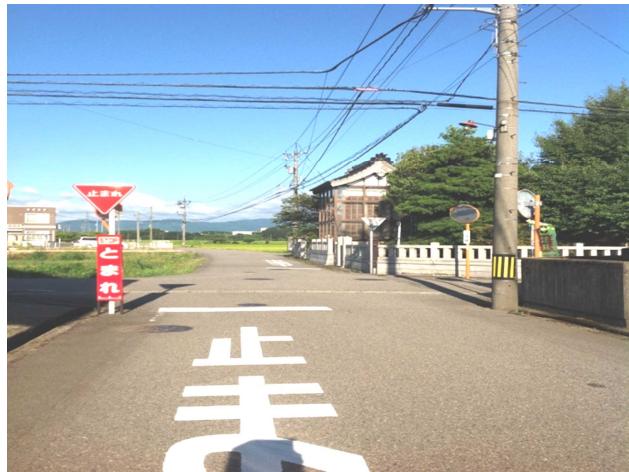
③荒屋神社交差点・・・下開発方面からの車が「止まれ」の標識があるのに止まらないことがある。

<マップ40> 徳久方面からの車もかなりのスピードで来る。

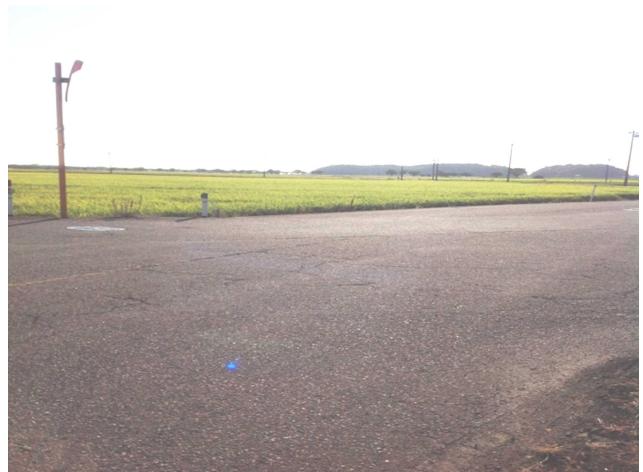
④下開発～寺井方面、松が岡～荒屋 交差点・・・「止まれ」標識があるのに止まらない。特に下開発～寺井

<マップ41> 方面の車。松が岡から来る車もかなりのスピードが出ている。近くに用水路もあり危険。

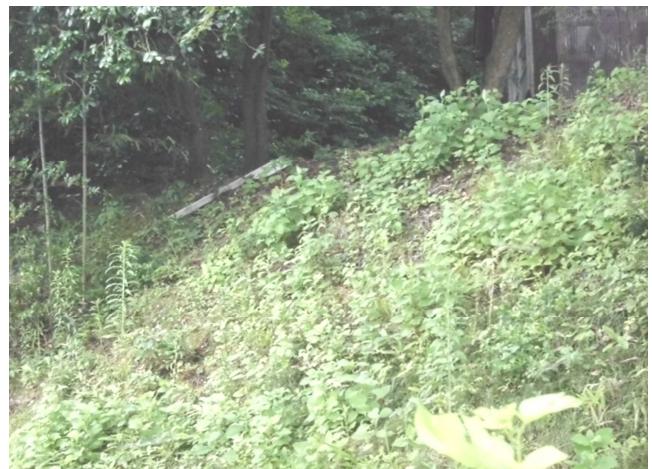
<マップ 4 2>

①八幡神社・・・斜面が崩れやすいので注意が必要。

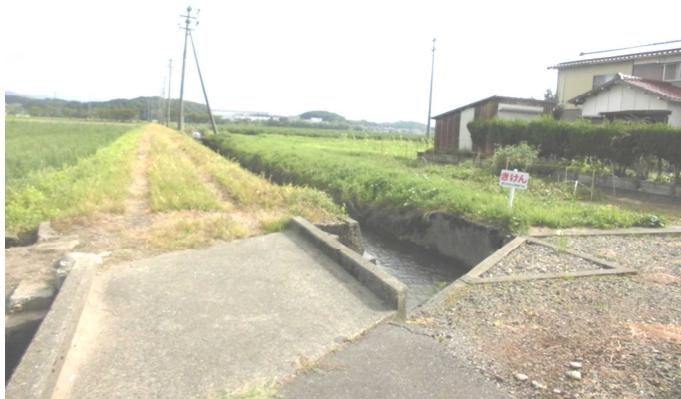
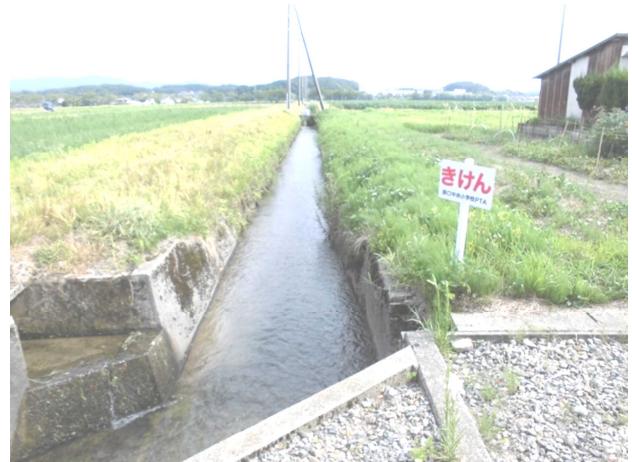
<マップ 4 3>

②用水・・・柵がない。大きな用水ではないが流れが速い。

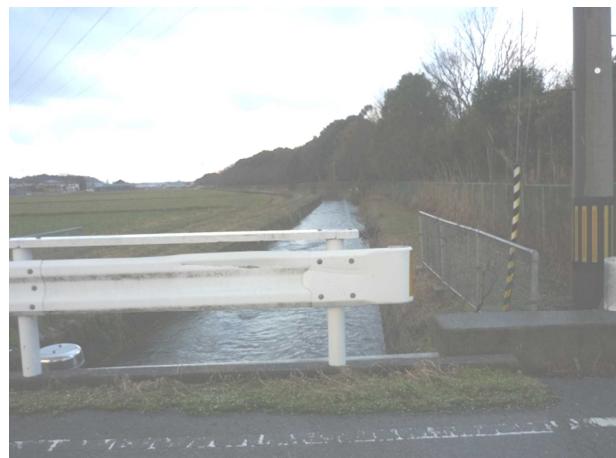
<マップ[4 7]>

①東レ周辺の宮竹用水・・・水の流れや深さもあり、子ども達が近づくと危ない。

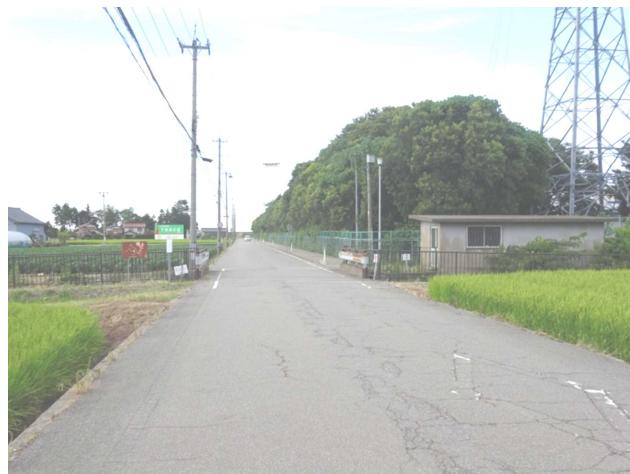
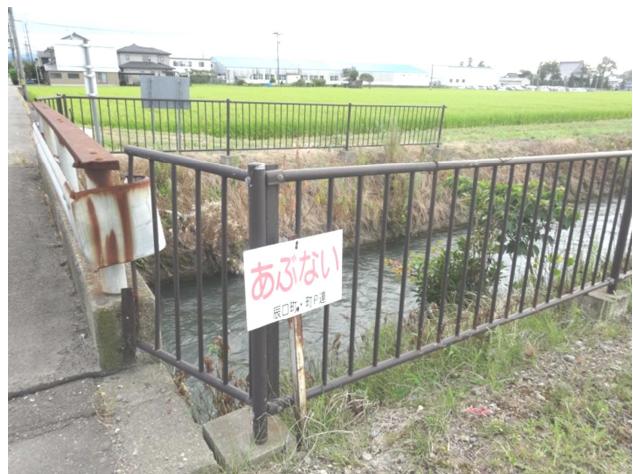
<マップ50>

①用水・・・水の流れがあり危険。

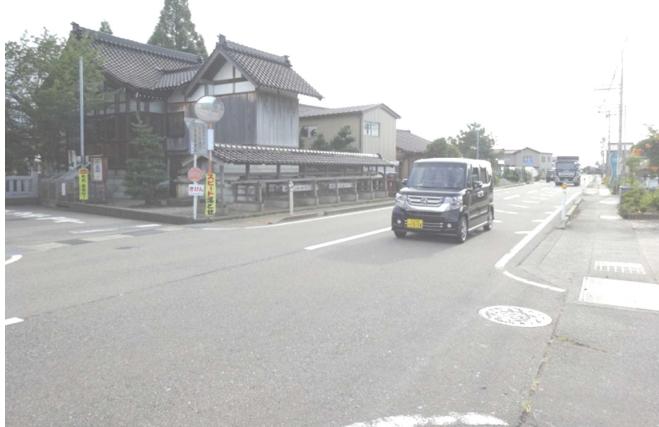
<マップ 5 6>

⑦下清水神社前道路・・・スピードを出した車の往来が激しい。

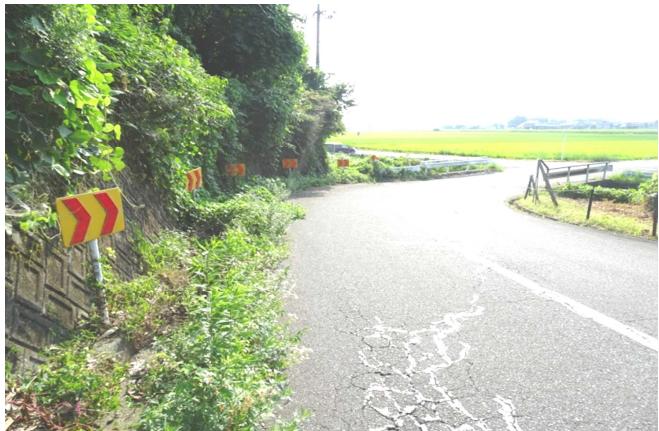
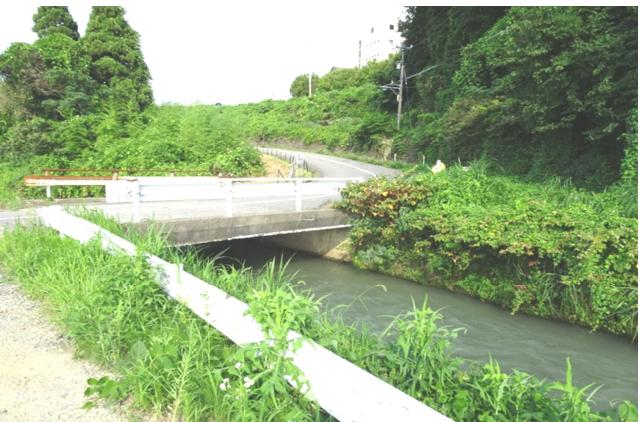
<マップ 5 7>

自転車で下りたとき危ない。

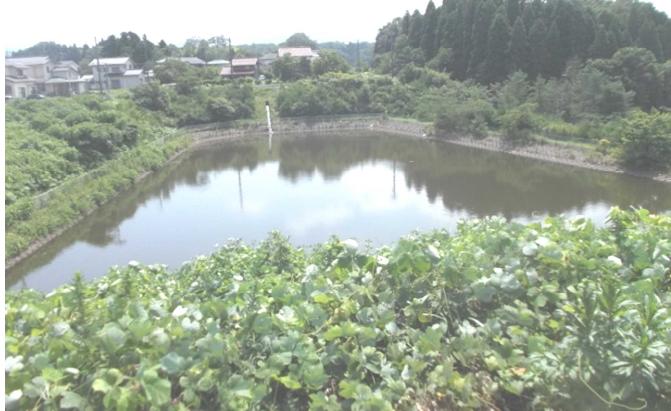
<マップ61>おそれがある。

①貯水池・・・ため池であり、周囲から目の届かない場所にある。もし、侵入しておぼれても気付かれない

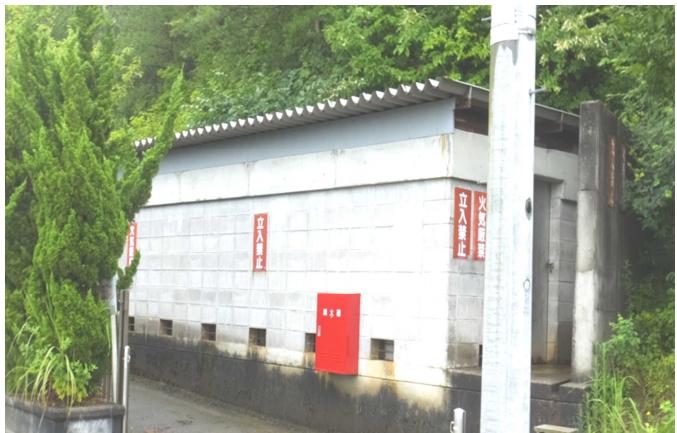
1 丁目 L P ガス置き場

- ①松が岡 1・4 丁目 L P ガス置き場・・・ガスタンクがたくさん納められているため危険。業者が出入りしているため急に近づくと視界に入らずぶつかる可能性がある。
<マップ 6 6>

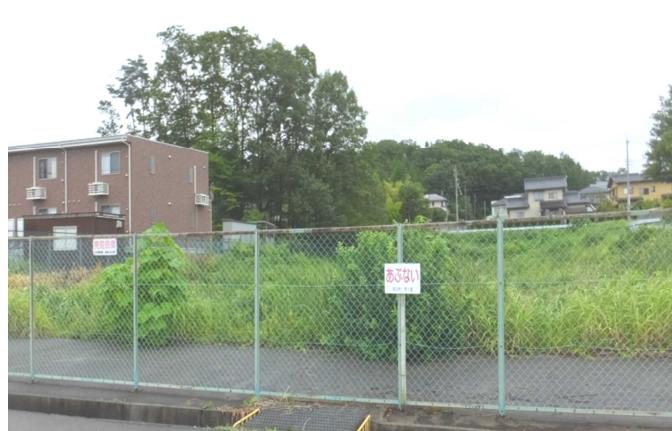
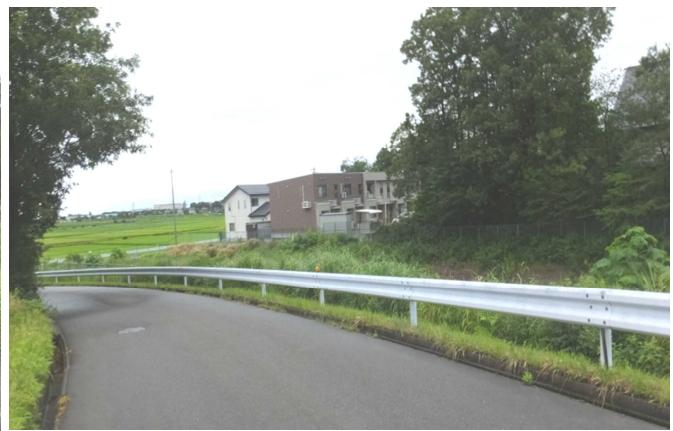
<マップ 6 7>

- ②松が岡 1 丁目調整池周辺・・・足場が悪く、落ちたらおぼれる危険性がある。

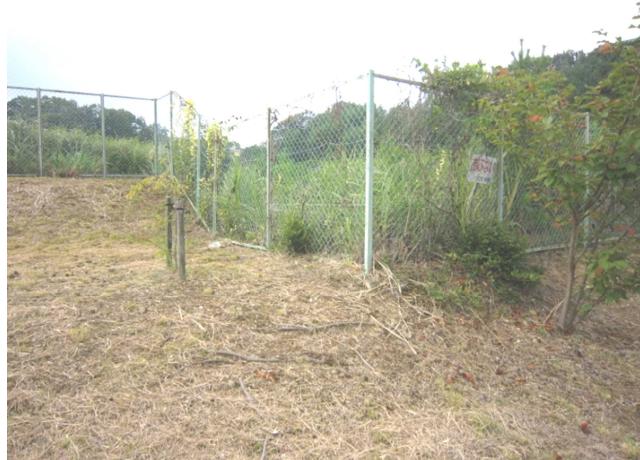
- ③松が岡 2 丁目 貯水池・・・フェンスがあり入れないようになっているが穴があいているところから子ども達が遊んでいたことがあり危険。
<マップ 6 8>
