辰口中央小学校

危険・注意箇所 マップ

令和6年度 PTA生活指導委員会

辰口中央小学校 危険・注意箇所 マップ

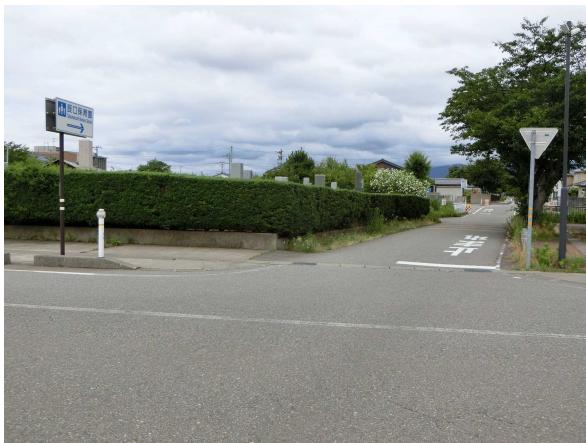
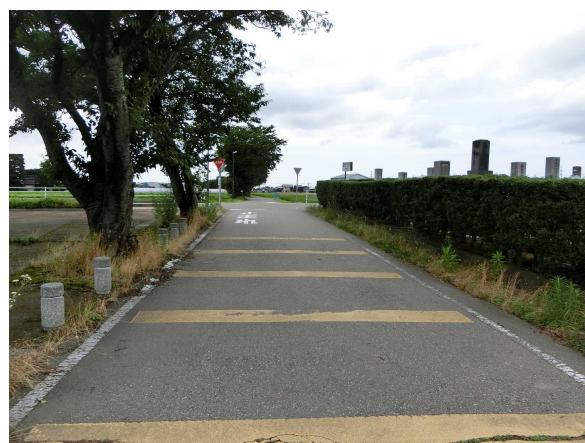
<マップ 16>

①保育園近くの歩道・・・道幅が狭く、歩行者、自転車、車が見えにくく、積雪時は危ない。

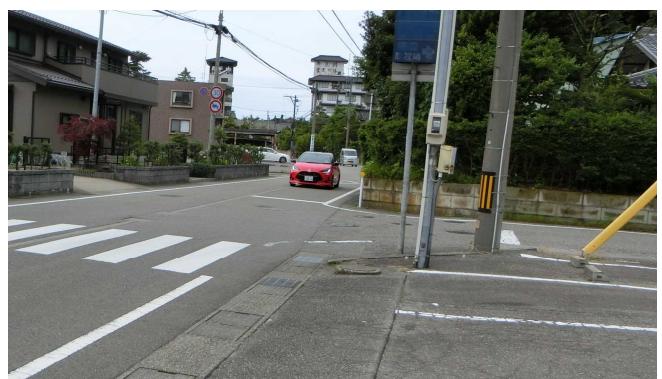
<マップ23>

⑧足湯近くのT字路・・・新しくダイソーとケーキ屋ができるこことにより交通量が増えた。

道幅が狭く、歩行者、自転車が見えにくくなっている。

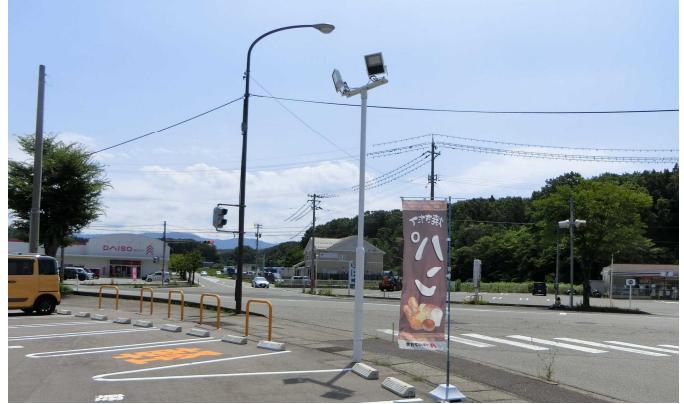
<マップ24>

⑨セブンイレブン、ダイソー辰口店付近

・・・車の通りが激しく、特に水曜午後5時～6時頃は非常に車が多く混んでいて危険。

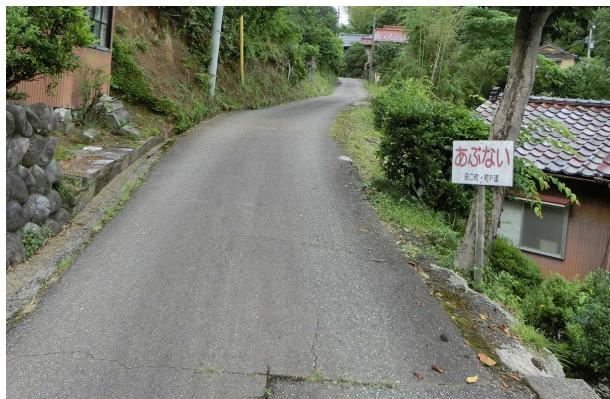
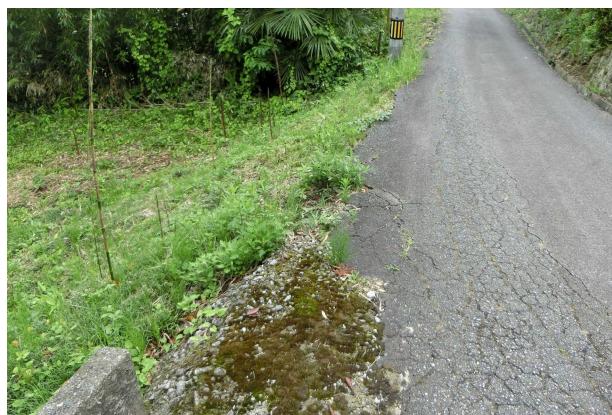
<マップ33>

⑤緑が丘に続く通学路の崖・・・道幅が狭く、反対側は崖のようになっている。

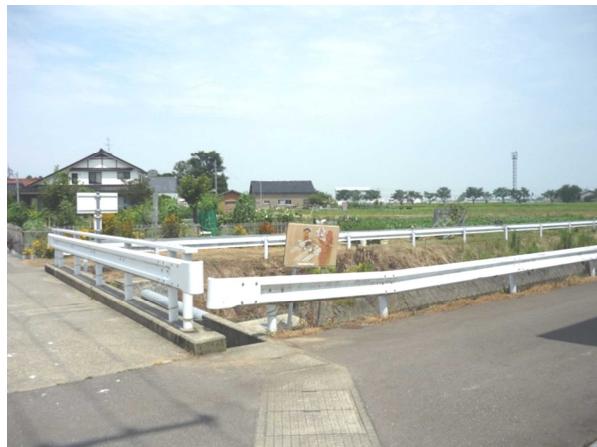
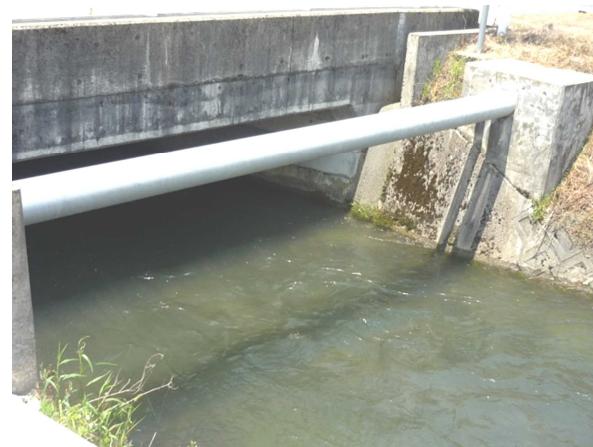
<マップ[3 4]>

①得橋用水・・・川幅が広く流れも速い。雨の時は水かさも増す。

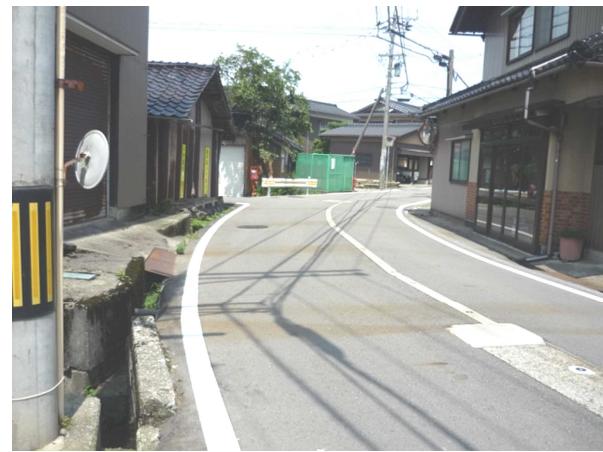
<マップ[3 5]>

②上開発町内の道路・・・道幅が狭く道がカーブしているので見通しが悪く車のスピードが出ている。
