# 辰口中央小学校 危険・注意箇所 マップ

令和6年度 PTA生活指導委員会

辰口中央小学校 危険・注意箇所 マップ

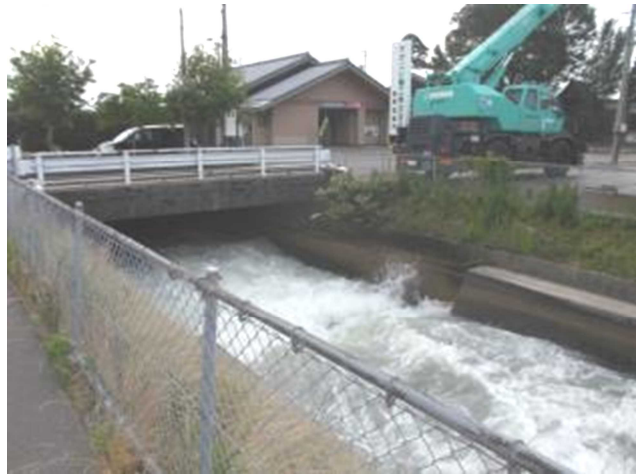
<マップ⑤>

①宮竹用水・・・流れが速く危険。

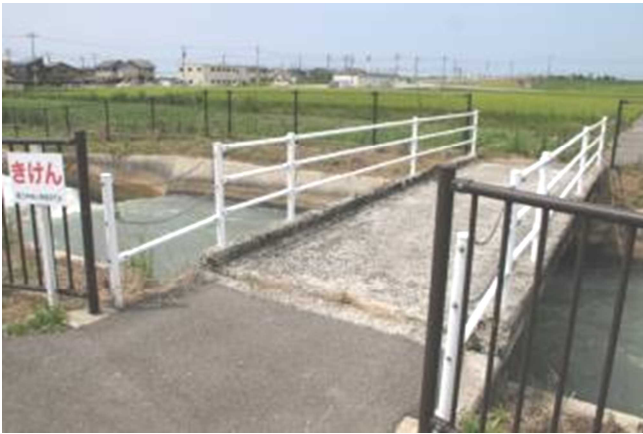
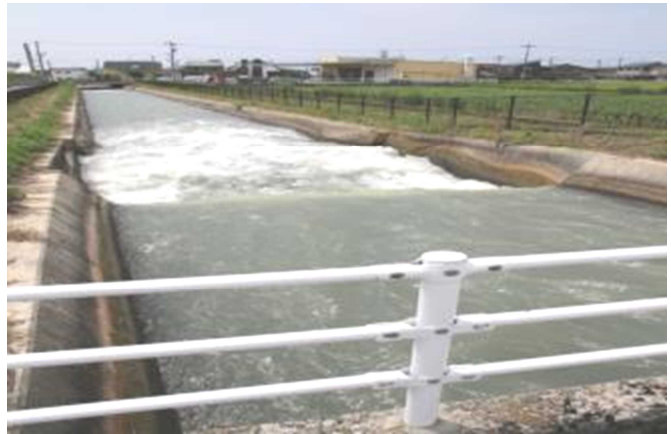
<マップ⑥>

①宮竹用水・・・水量が多く、流れが速い。

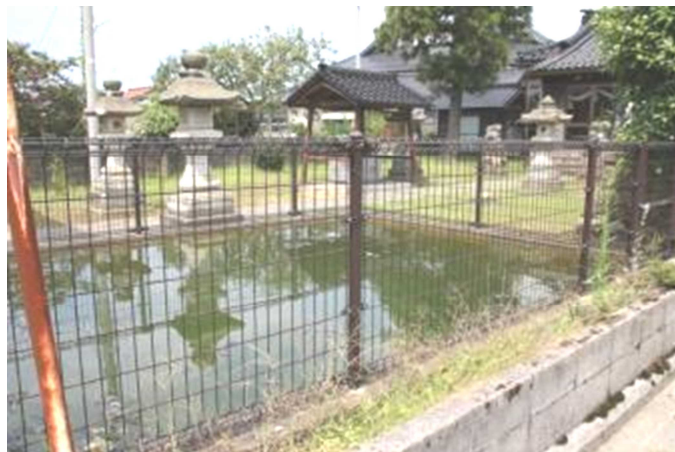
<マップ⑦>

②八幡神社の防火水槽・・・防火水槽付近のフェンスや石灯ろうに登ると危険。

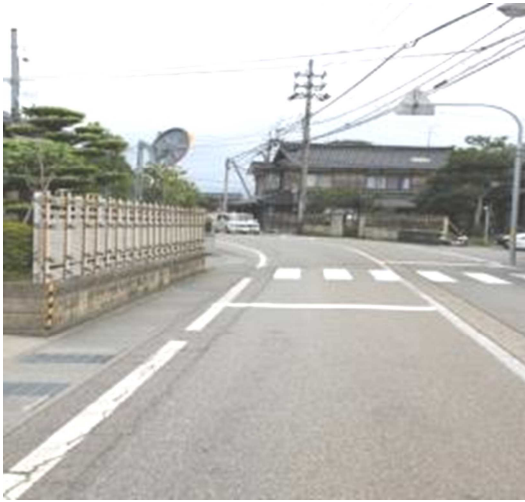
③三ツ屋町交差点から宮竹方面へ向かうカーブ・・・S字状のカーブで車がすれ違うことができる程度の道幅  
<マップ8> なのだが、車の交通量が多くスピードも出ている。

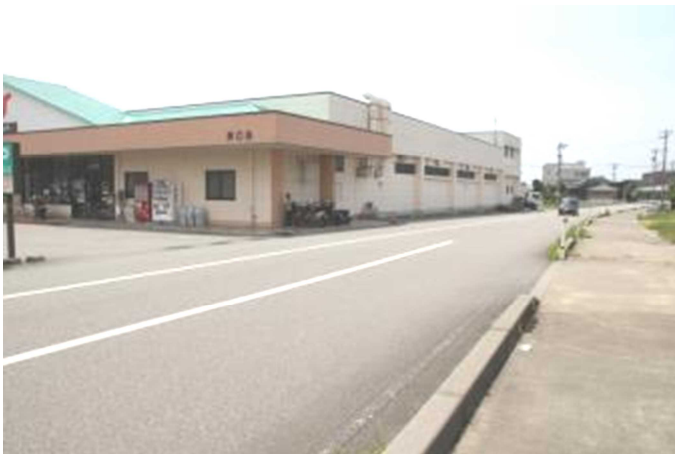
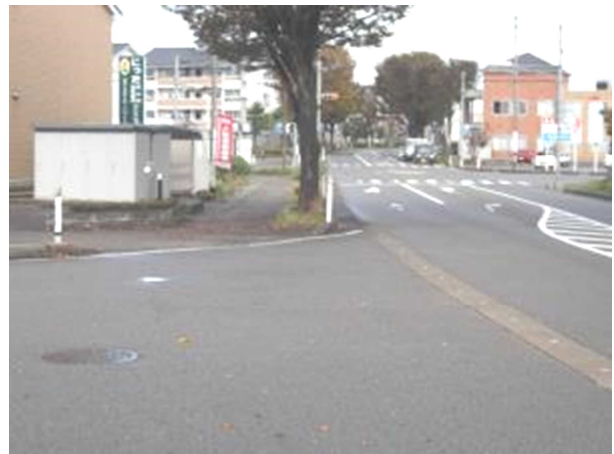
④アルビスから三ツ屋町内へ向かう道路  
<マップ9> ・・・交通量があるが、周囲に横断歩道がない。小中学生の通学路になっていて、車の動きを見ながら道路を渡っている。

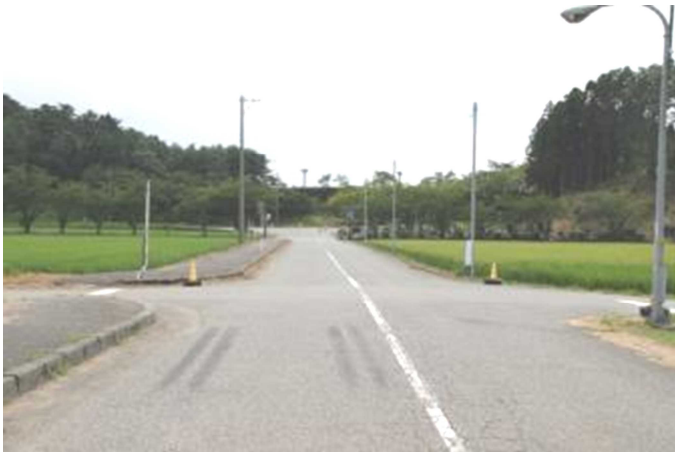
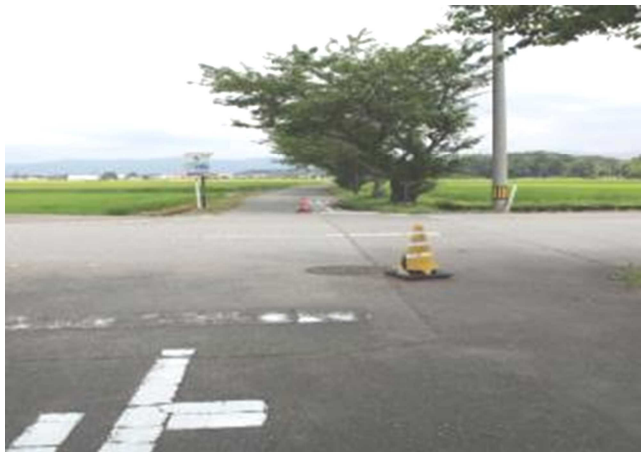
⑤ヘルスロード付近・・・ヘルスロードを走る自転車が一時停止をせずに走ることがあり、車と接触しそう  
<マップ10> になったことがある。

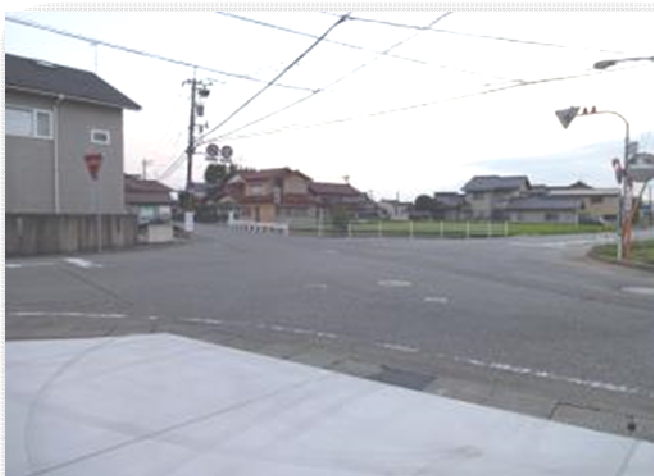
<マップ13>

③ラパンセ裏の十字路・・・車の通りも多く、停止をしない車もたまにある。

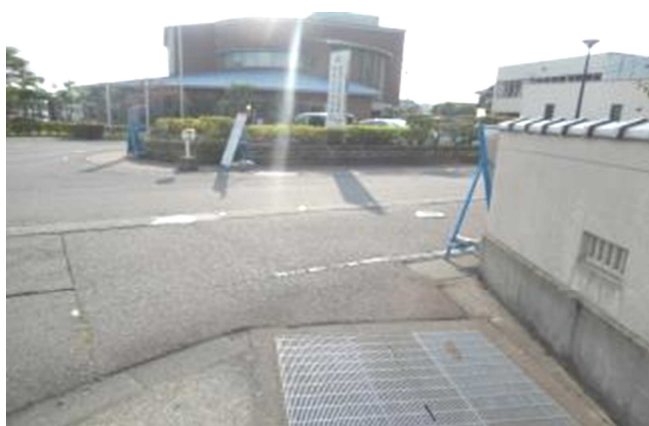
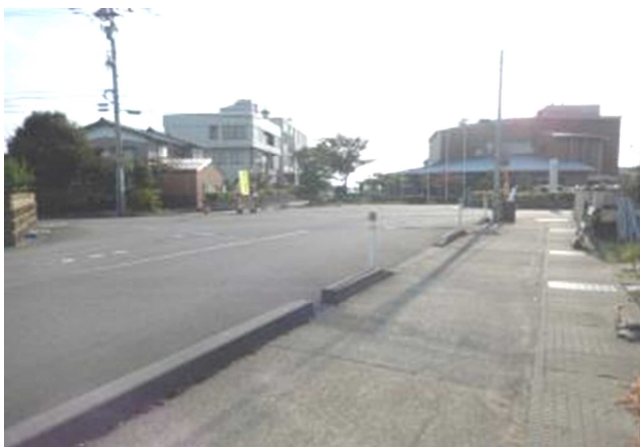
- ②図書館前交差点・・・アルビスから図書館前の一時停止。左右が見えにくく事故多発。  
＜マップ15＞ 右側通行してくる自転車とアルビスからくる車との接触事故あり。  
アルビス側から歩道で走る自転車がそのまま車道を出て車と接触もあり。

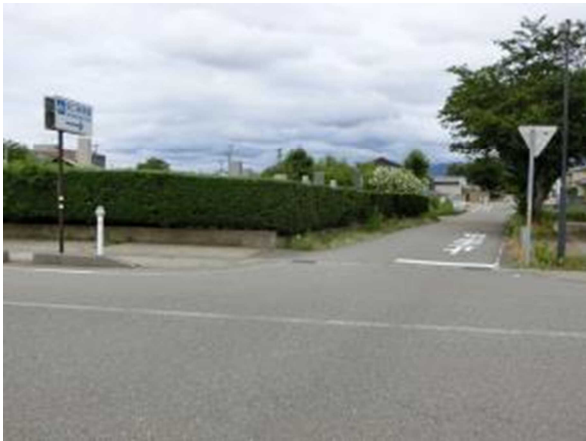
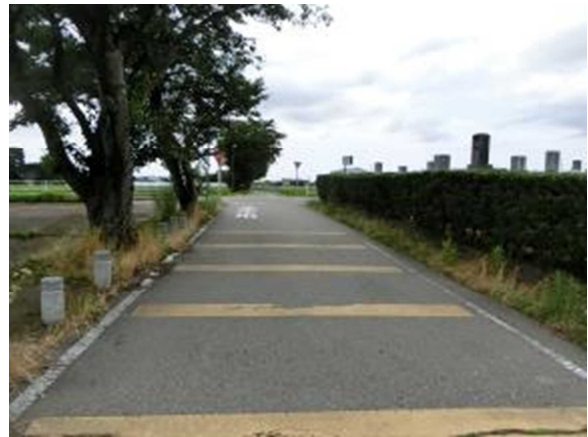
<マップ16>

①保育園近くの歩道・・・道幅が狭く、歩行者、自転車、車が見えにくく、積雪時は危ない。

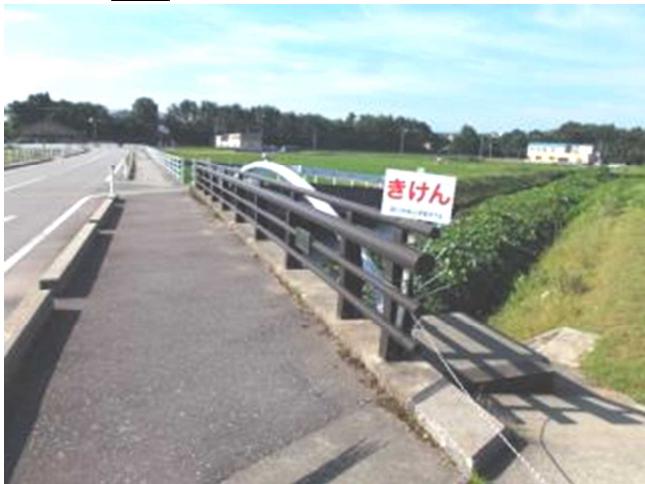
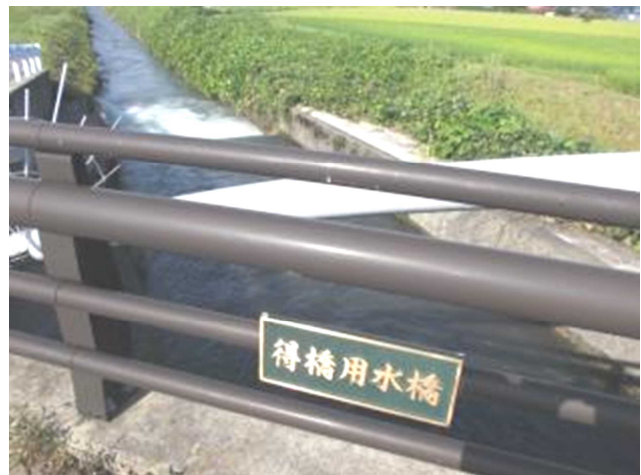
<マップ17>

②得橋用水橋付近・・・流れが速く、柵もないので危険。

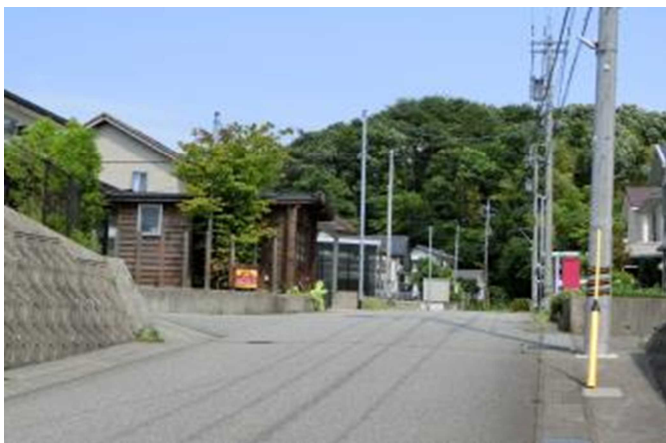
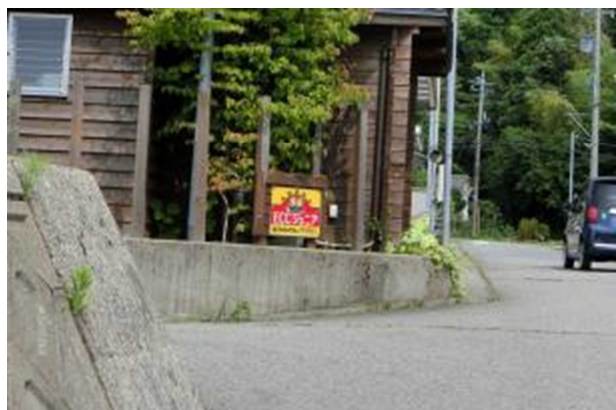
<マップ18>

③物見山 ECC の坂道・・・信号の抜け道でもあり、スピードが速く、出会い頭の事故が起きている。

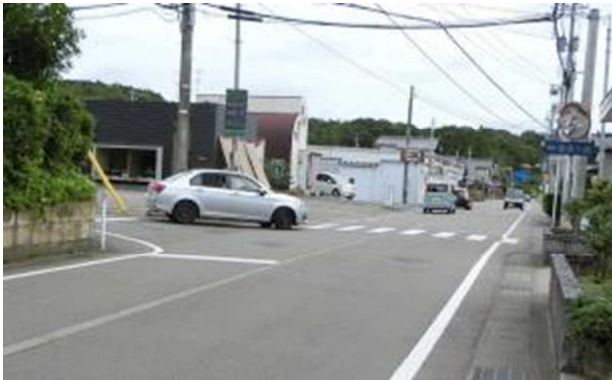
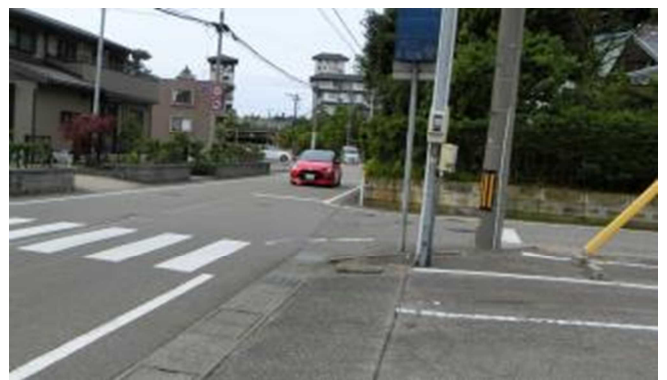
<マップ 23>

⑧足湯近くのT字路・・・新しくダイソーとケーキ屋ができたことにより交通量が増えた。

道幅が狭く、歩行者、自転車が見えにくくなっている。

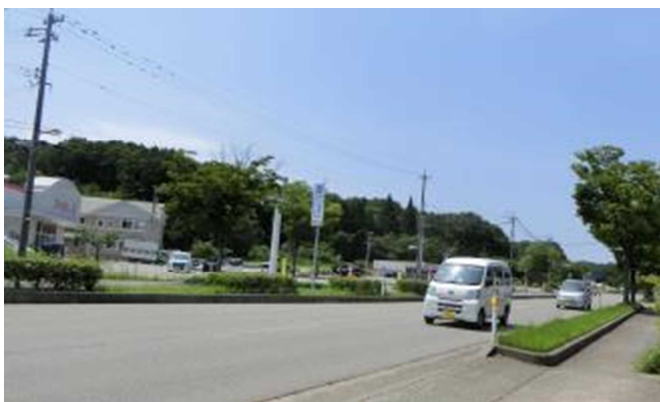
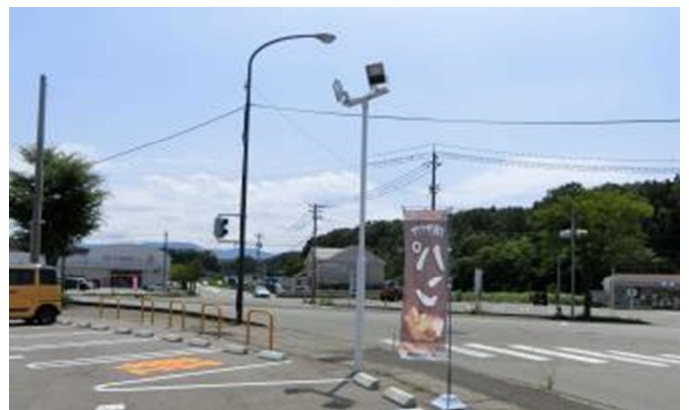
<マップ 24>

⑨セブンイレブン、ダイソー辰口店付近

・・・車の通りが激しく、特に水曜午後5時～6時頃は非常に車が混んでいて危険。

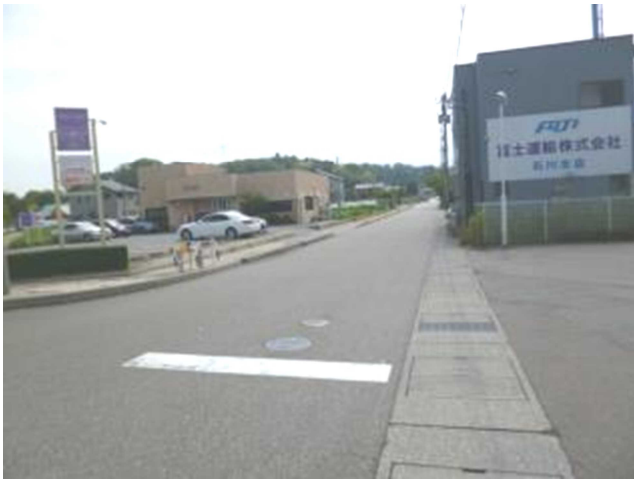
- ②レザン横・・・車の通りが激しい。  
＜マップ 2 6＞

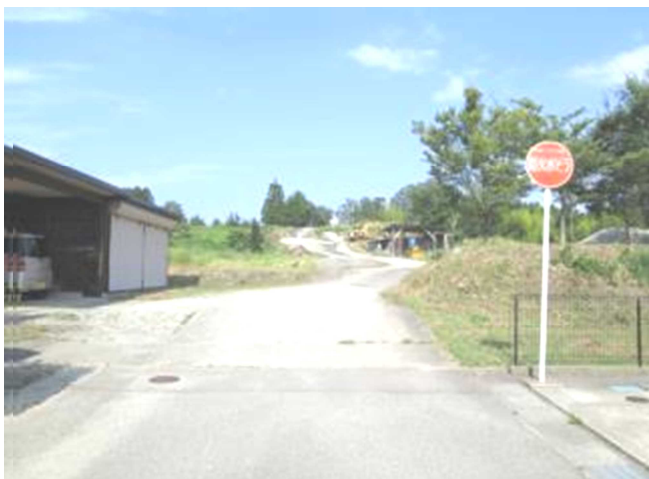
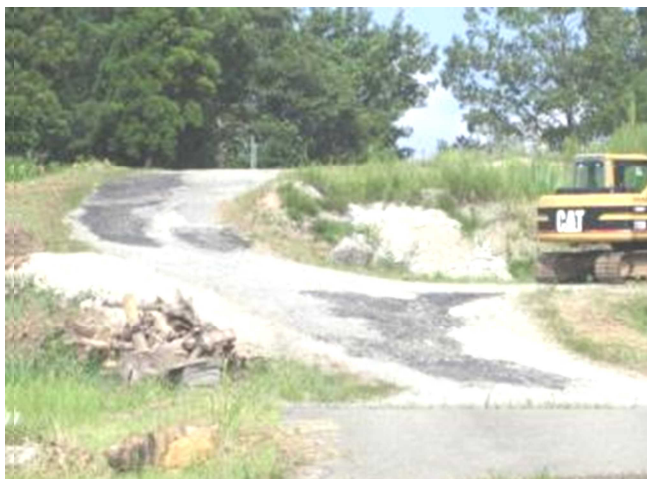
<マップ30>

- ②道路ではない山道(じゃり道)・・・多くはないが作業トラックの出入りがある。

集団登校時間に遅れると近道として使う子どもがいた。

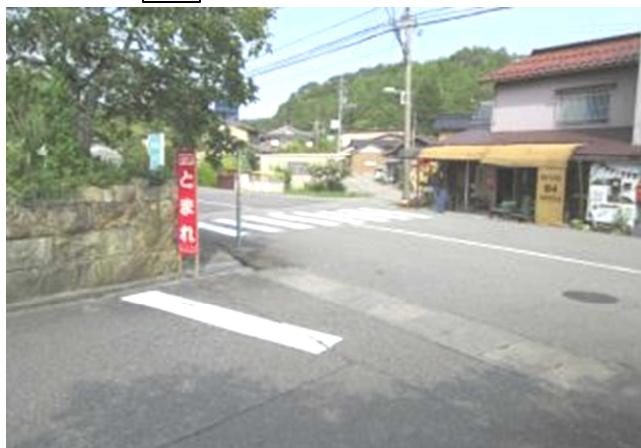
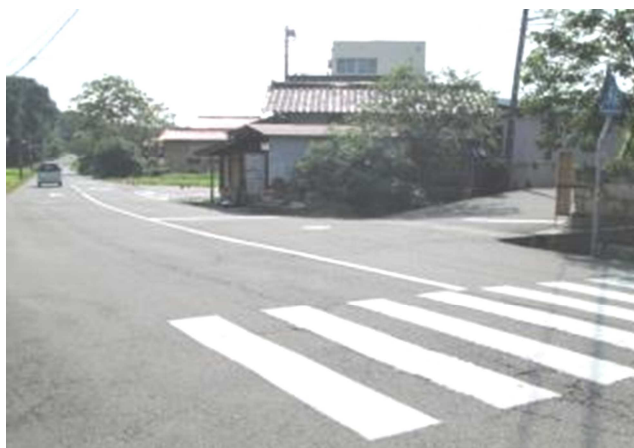
<マップ 3 2>

- ④下徳山神社側から林商店へ渡る道・・・和気の方から来るとゆるやかなカーブになっていて神社側から渡っている人を発見するのが遅れる。

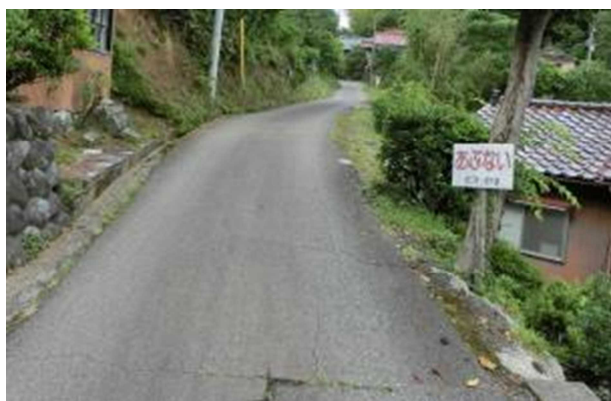
<マップ 3 3>

- ⑤緑が丘に続く通学路の崖・・・道幅が狭く、反対側は崖のようになっている。

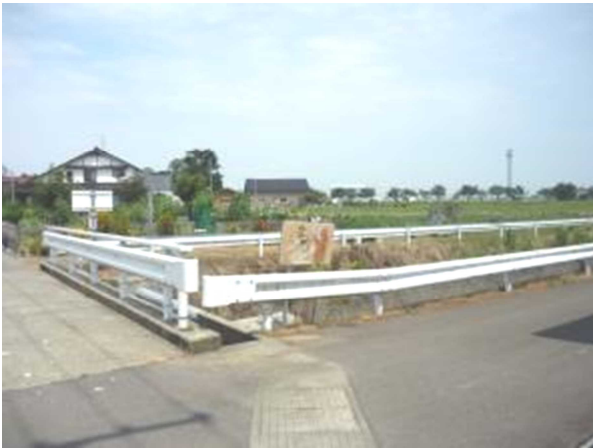
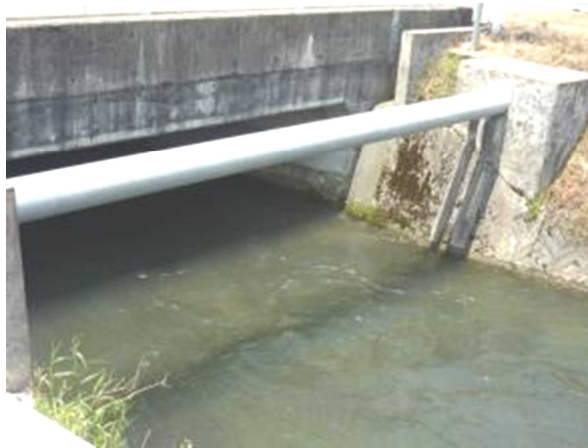
<マップ 3 4>

①得橋用水・・・川幅が広く流れも速い。雨の時は水かさも増す。

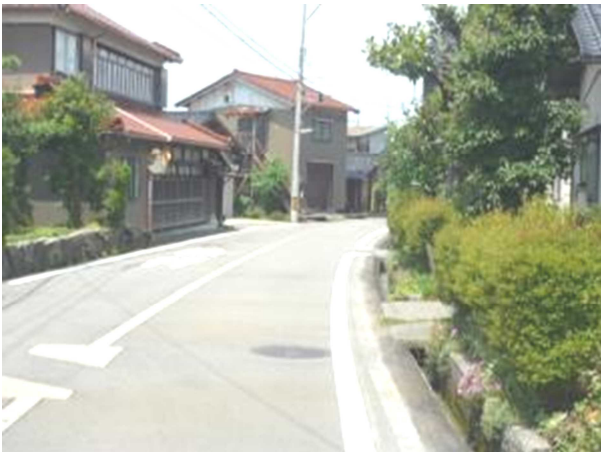
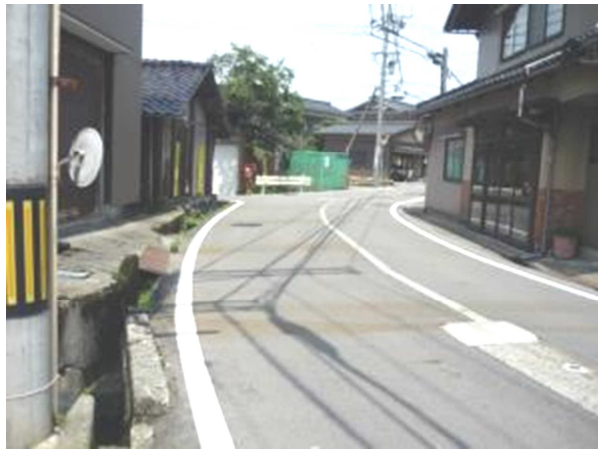
<マップ 3 5>

②上開発町内の道路・・・道幅が狭く道がカーブしているので見通しが悪く車のスピードが出ている。

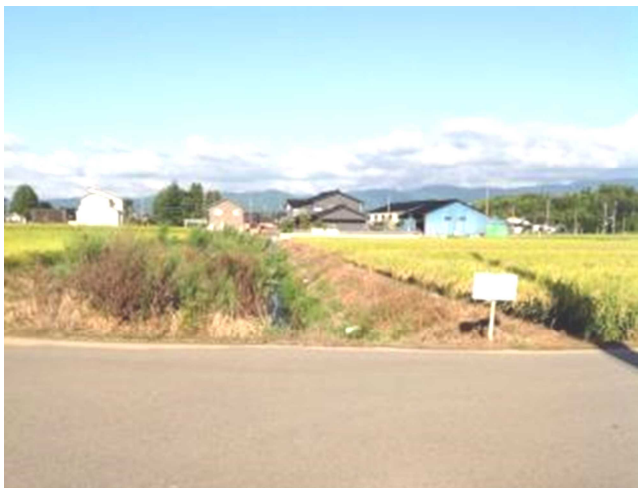
- ②用水の水門・・・小さな水門があり、川の水が深いところがある。周囲には急な坂道などもあり遊ぶ時は  
<マップ37> 注意が必要。

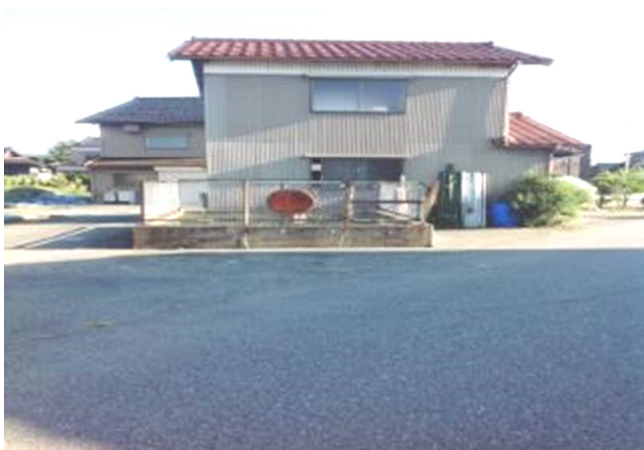
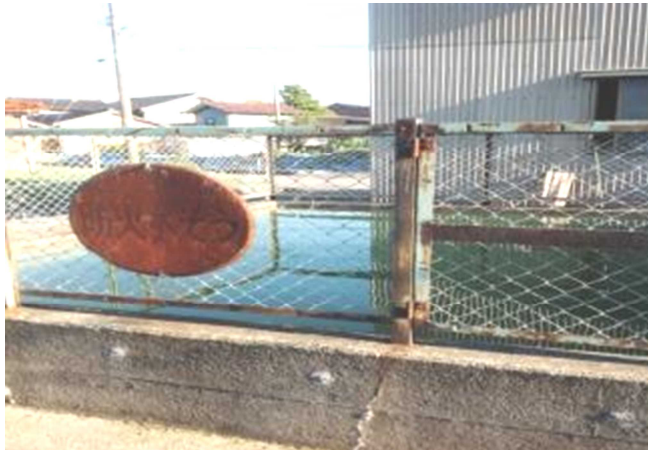
- ①防火水槽・・・小さい子どもなどが入ったりしたら危険。  
<マップ38>

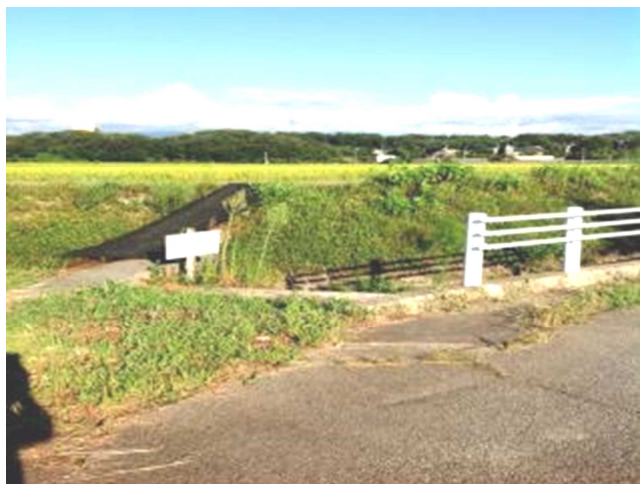
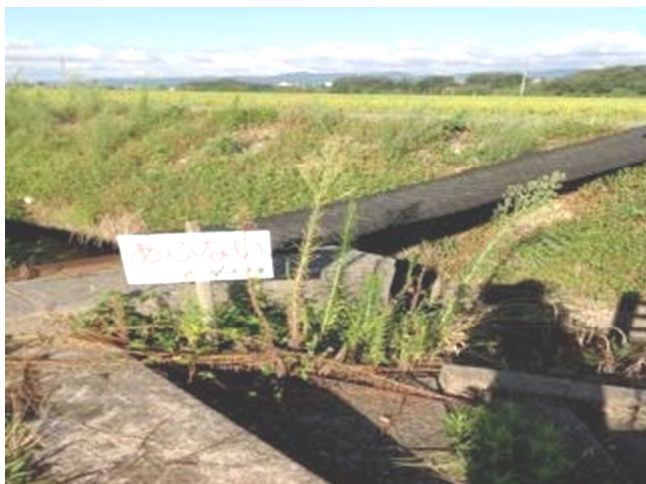
②ECCジュニアの横の川・・・川で遊んだりする子どもがいるので危険。柵もあり、ゴムチューブの  
<マップ39> ような橋もある。簡単に渡ったりすることができるので危ない。

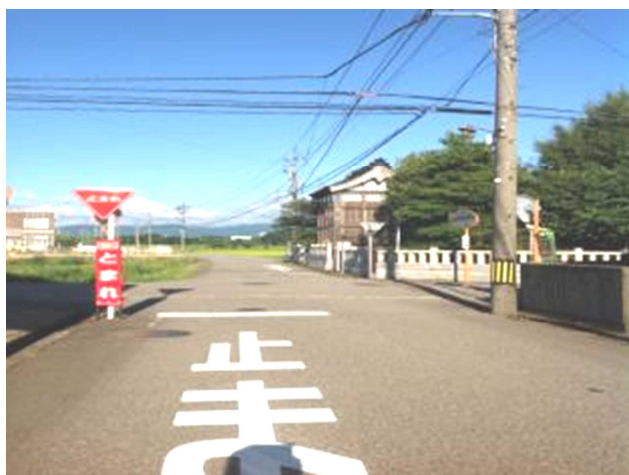
③荒屋神社交差点・・・下開発方面からの車が「止まれ」の標識があるのに止まらないことがある。  
<マップ40> 徳久方面からの車もかなりのスピードで来る。

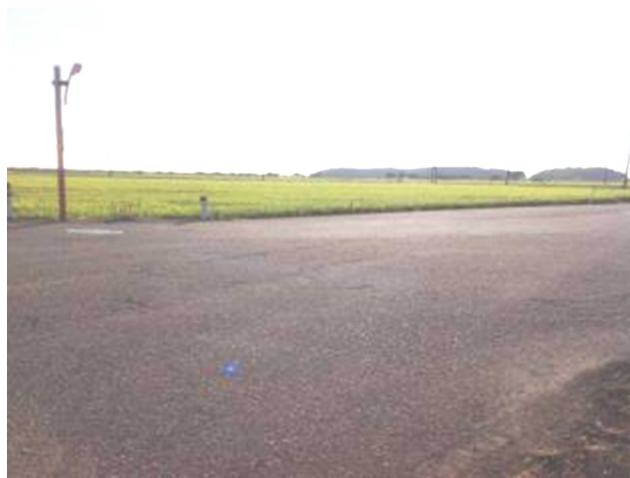
④下開発～寺井方面、松が岡～荒屋 交差点・・・「止まれ」標識があるのに止まらない。特に下開発～寺井  
<マップ41> 方面の車。松が岡から来る車もかなりのスピードが出ている。  
近くに用水路もあり危険。

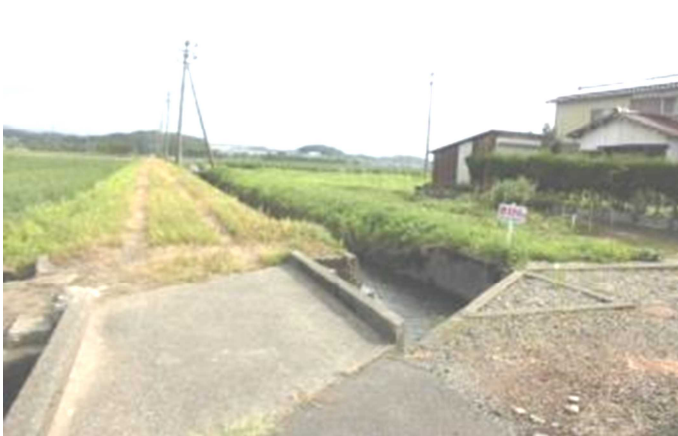
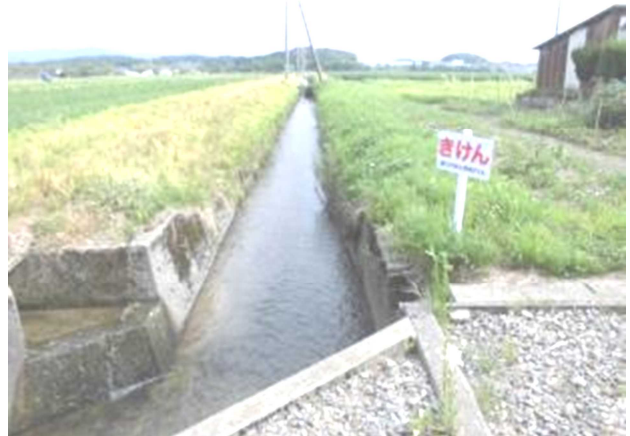
<マップ 4 3>

②用水・・・柵がない。大きな用水ではないが流れが速い。

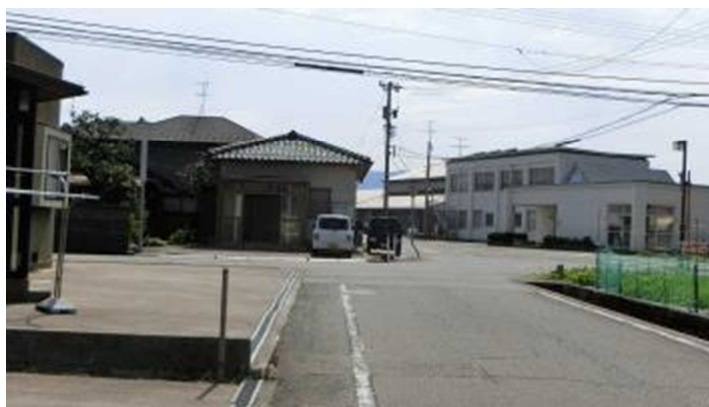
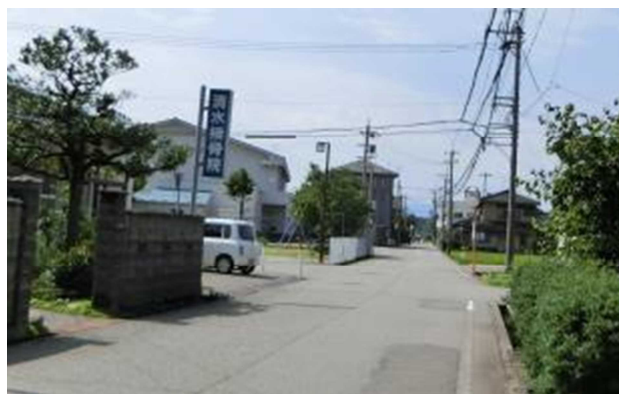
<マップ46>

②寿保育園近くの十字路・・・見通しが悪く、登園・降園時間帯は交通量が多くなり注意が必要。

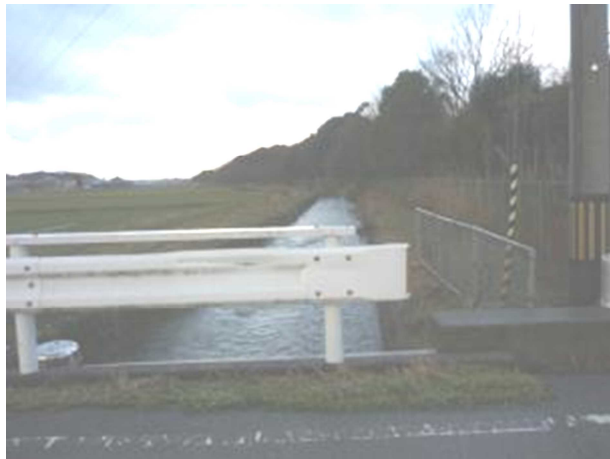
<マップ 4 7>

①東レ周辺の宮竹用水・・・水の流れや深さもあり、子ども達が近づくと危ない。

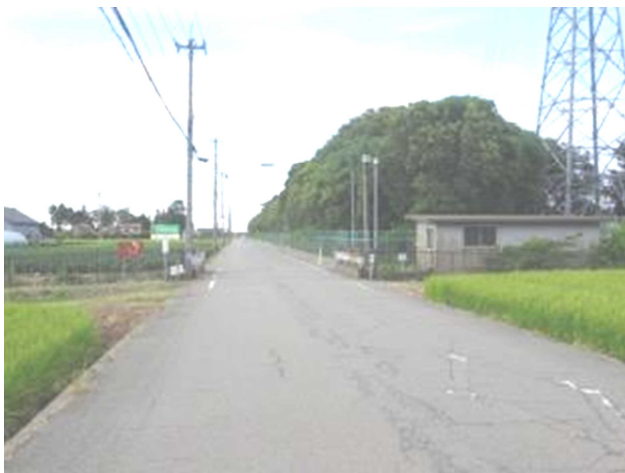
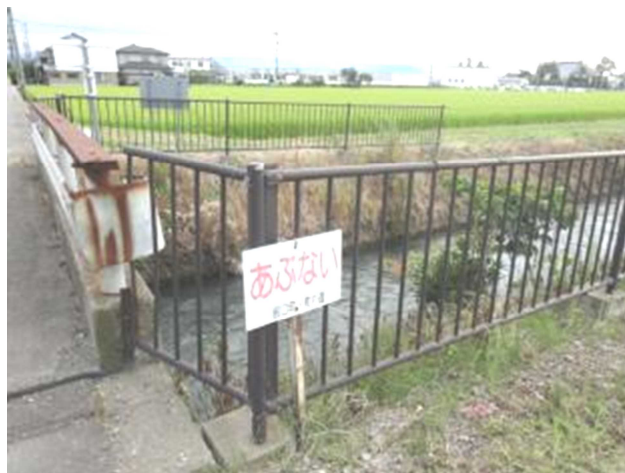
<マップ 50>

①用水・・・水の流れがあり危険。

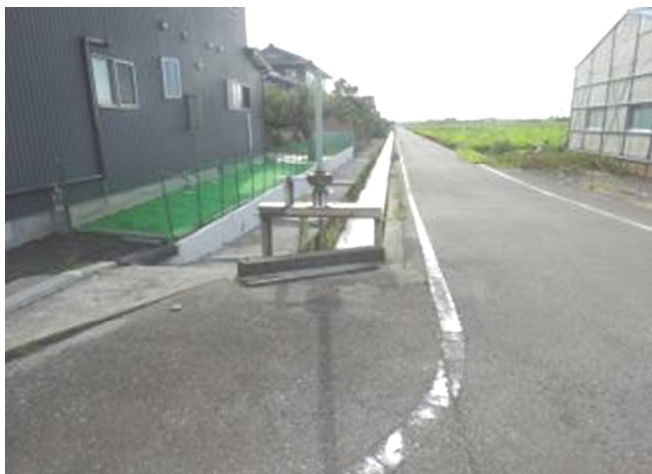
<マップ 52>

③用水・・・水の流れがあり危険。

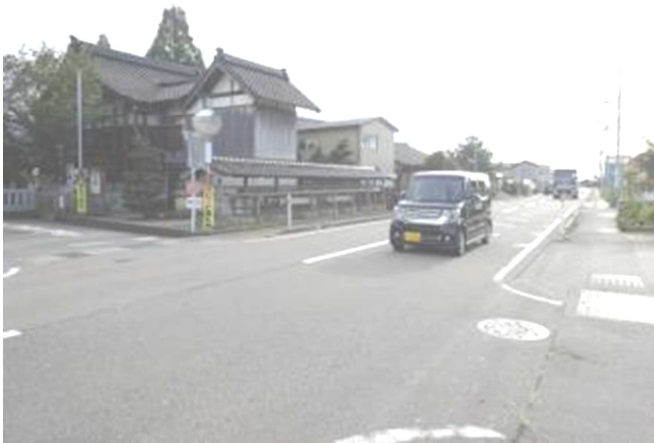
<マップ56>

⑦下清水神社前道路・・・スピードを出した車の往来が激しい。

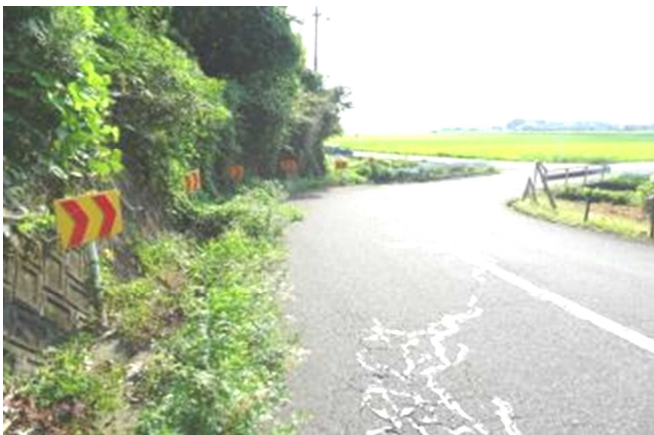
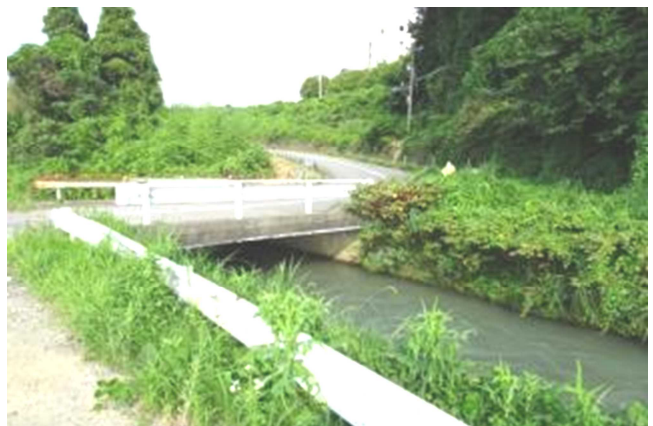
<マップ57>

①緑が丘5丁目から上開発方面へ向かう坂・・・急な坂でカーブになっており、坂を下った先に用水があり  
自転車で下りたとき危ない。

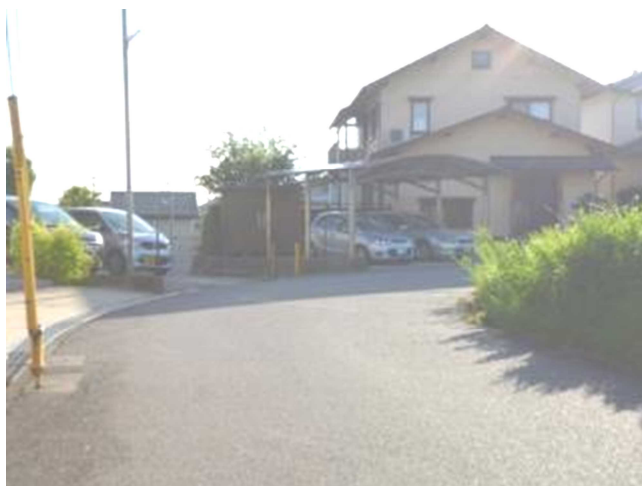
①町内の道路・・・カーブで子ども達が自転車でスピードを出すことが多い。

<マップ59> 保育園が近くにあるため、通園時は車の通行量が多い。

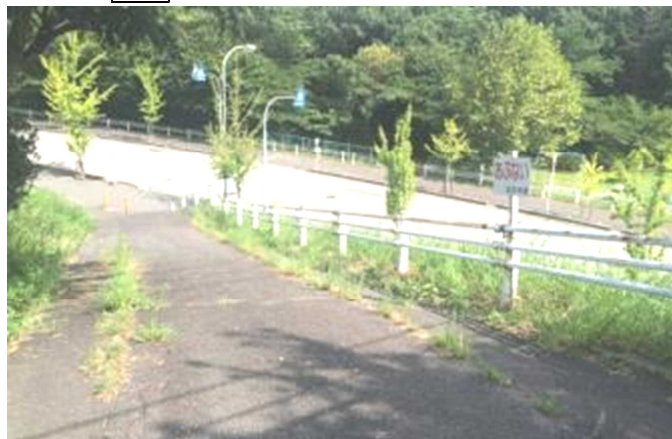
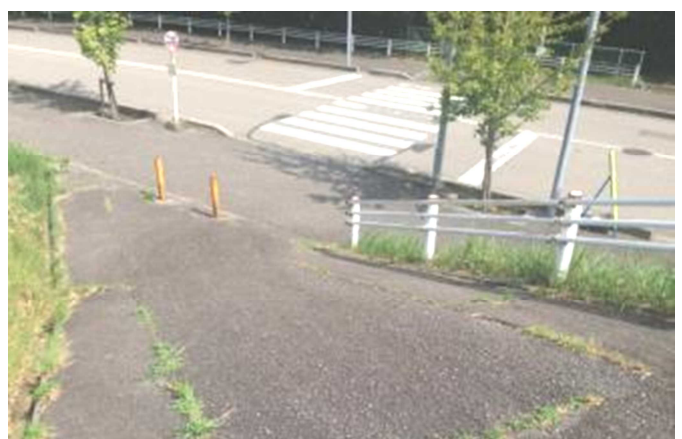
<マップ 6 5>

- ②10丁目バス停近くの歩行者専用道路の下り坂・・・長く急な坂道になっていて危ない。

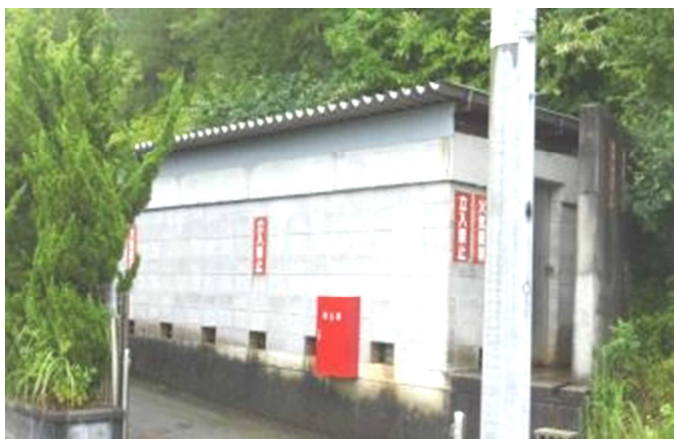
1丁目LPガス置き場

- ①松が岡1・4丁目LPガス置き場・・・ガスタンクがたくさん納められているため危険。業者が出入りしているため急に近づくと視界に入らずぶつかる可能性がある。  
<マップ66>

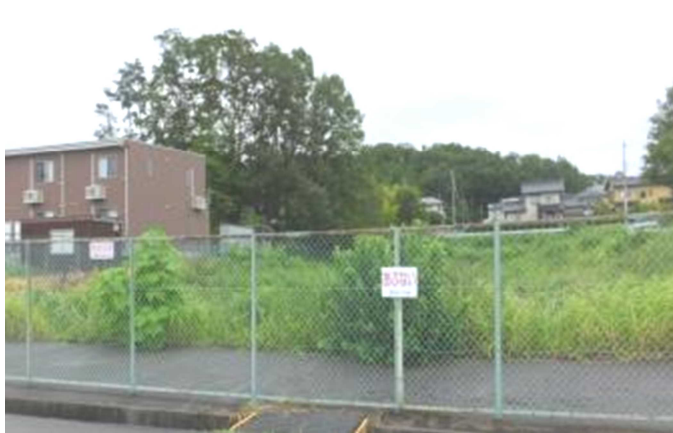
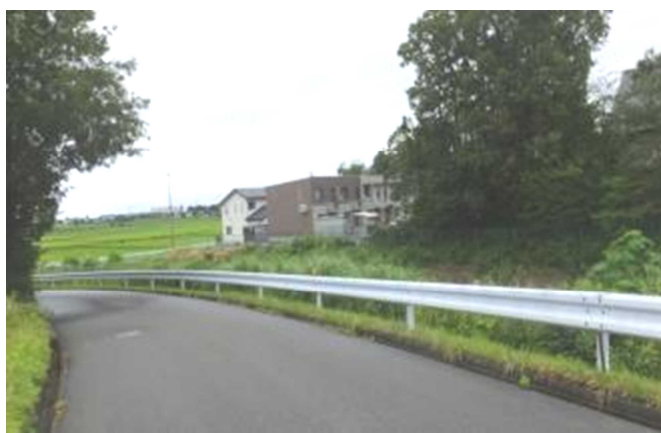
- ②松が岡1丁目調整池周辺・・・足場が悪く、落ちたらおぼれる危険性がある。  
<マップ67>

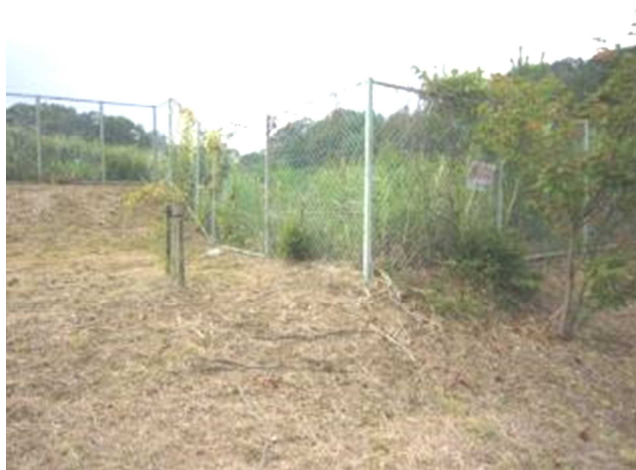
- ③松が岡2丁目 貯水池・・・フェンスがあり入れないようになっているが穴があいているところから子ども達が遊んでいたことがあり危険。  
<マップ68>
