辰口中央小学校

危険・注意箇所 マップ

令和7年度 PTA生活指導委員会

辰口中央小学校 危険・注意箇所 マップ

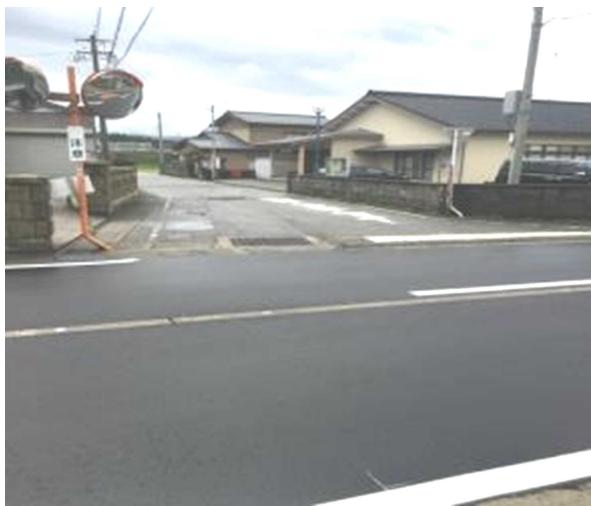
<マップ①>

①火釜農事集会所前交差点・・・桜花台から県道を横断する時、過去に自転車と車との接触事故があった。

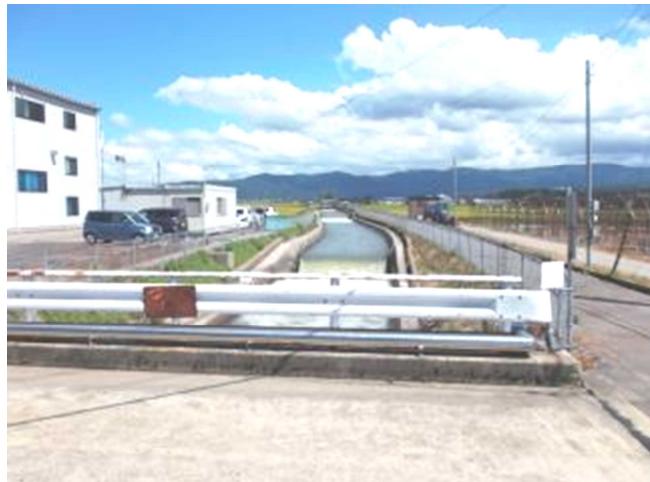
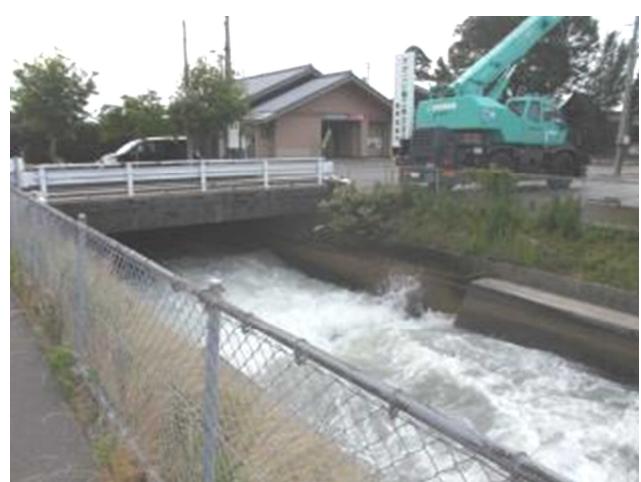
<マップ⑤>

①宮竹用水・・・流れが速く危険。

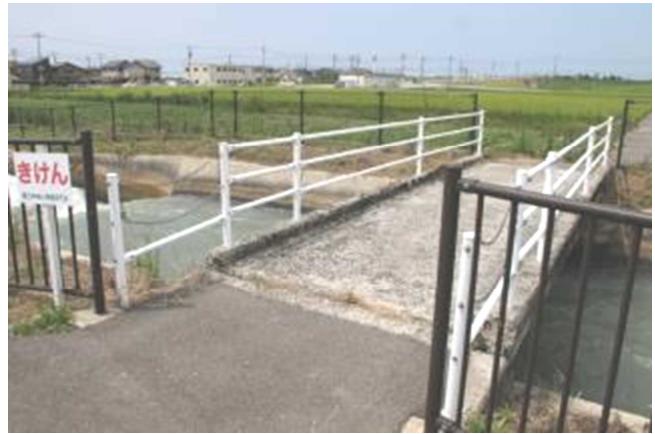
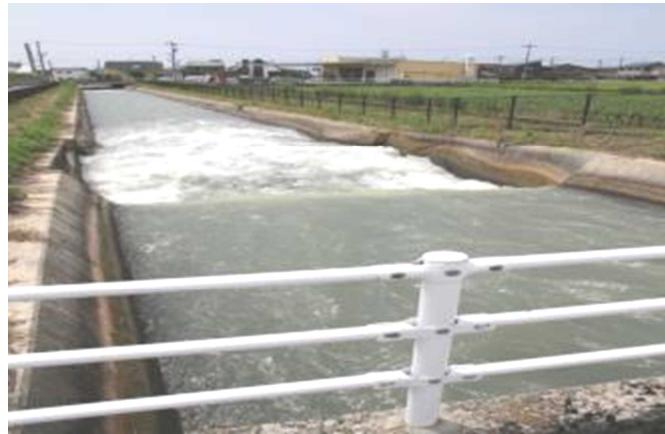
<マップ⑥>

①宮竹用水・・・水量が多く、流れが速い。

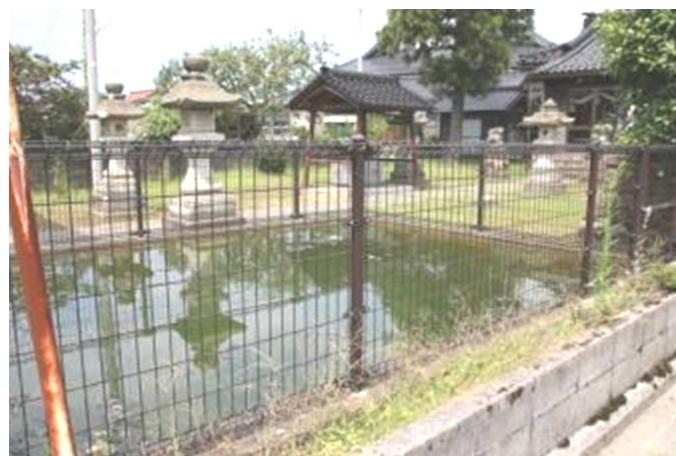
<マップ⑦>

②八幡神社の防火水槽・・・防火水槽付近のフェンスや石灯ろうに登ると危険。

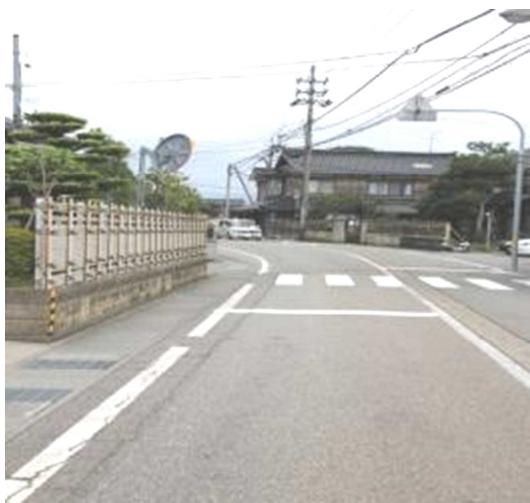
③三ツ屋町交差点から宮竹方面へ向かうカーブ・・・S字状のカーブで車がすれ違うことができる程度の道幅
<マップ8> なのだが、車の交通量が多くスピードも出ている。

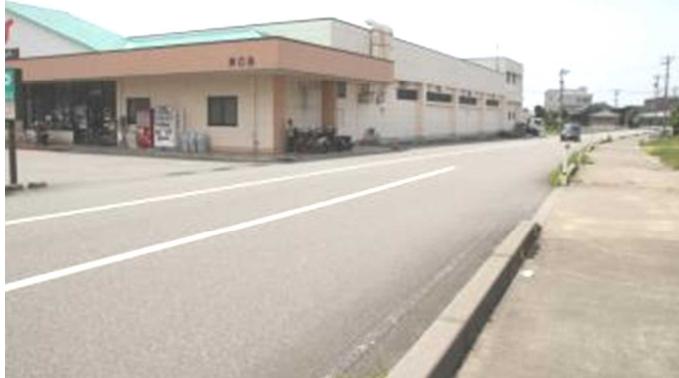
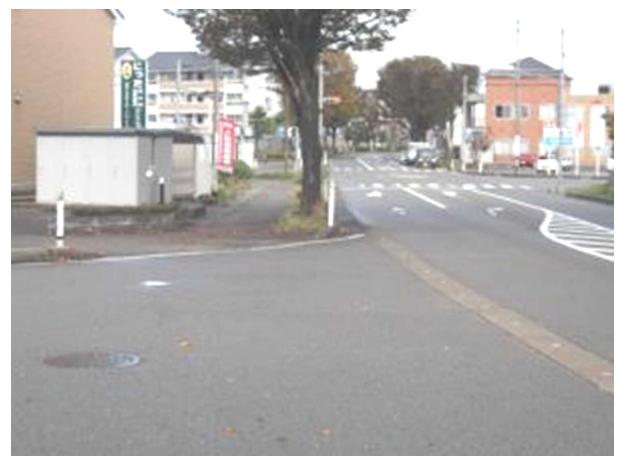
<マップ9>

④アルビスから三ツ屋町内へ向かう道路

・・・交通量があるが、周囲に横断歩道がない。小中学生の通学路になって
いて、車の動きを見ながら道路を渡っている。

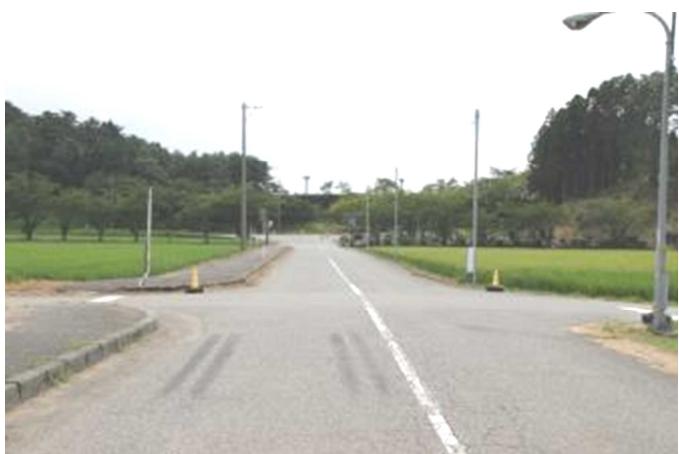
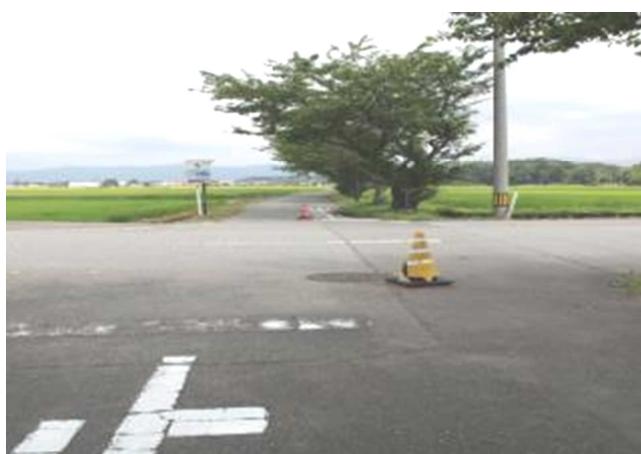
<マップ10>

⑤ヘルスロード付近・・・ヘルスロードを走る自転車が一時停止をせずに走ることがあり、車と接触しそう

になったことがある。

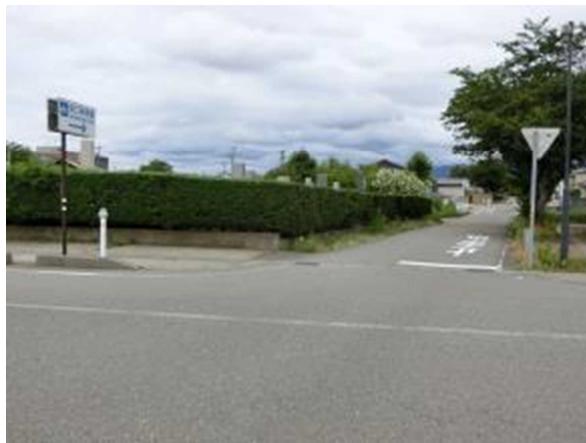
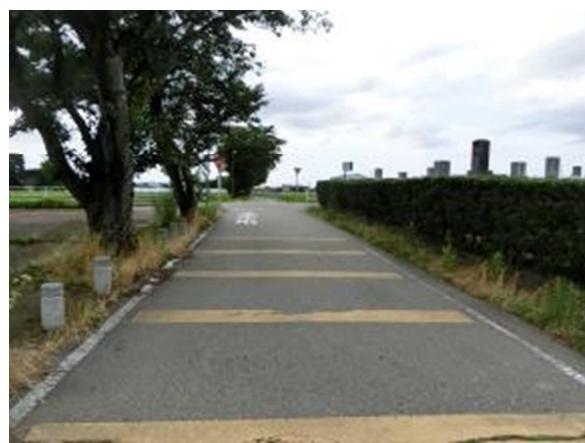
<マップ 16>

①保育園近くの歩道・・・道幅が狭く、歩行者、自転車、車が見えにくく、積雪時は危ない。

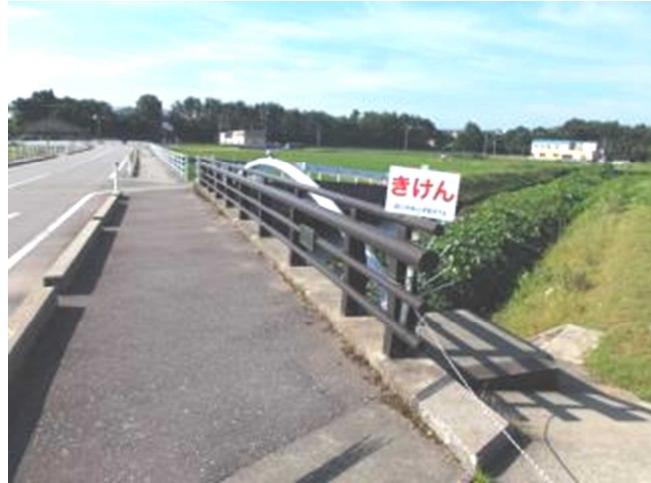
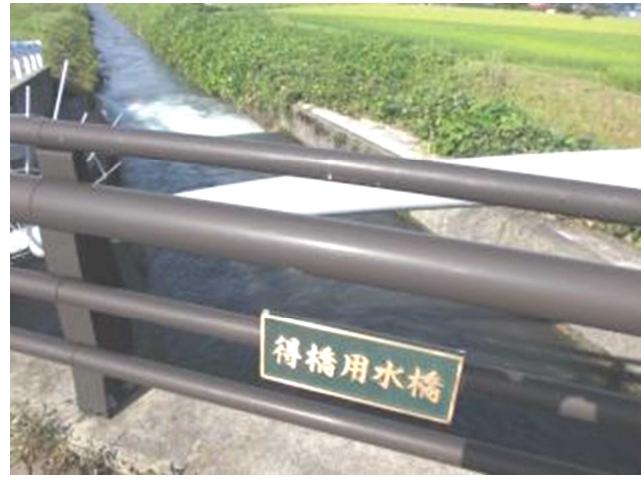
<マップ 17>

②得橋用水橋付近・・・流れが速く、柵もないでの危険。

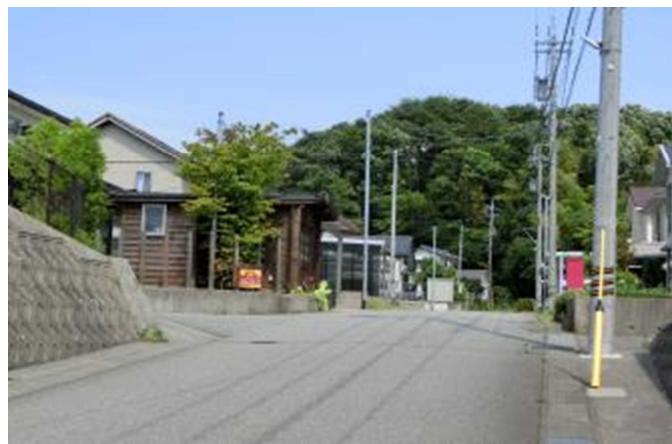
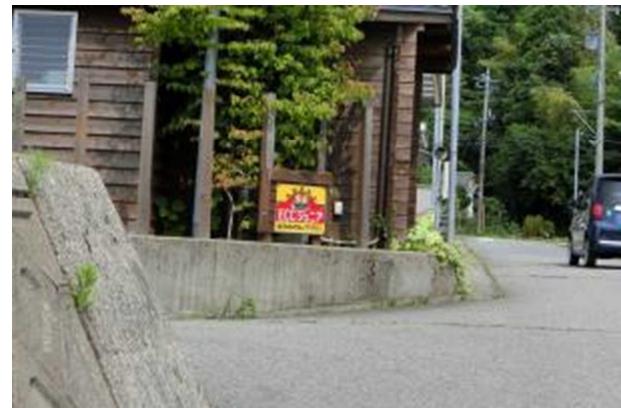
<マップ 18>

③物見山 ECC の坂道・・・信号の抜け道でもあり、スピードが速く、出会い頭の事故が起きている。

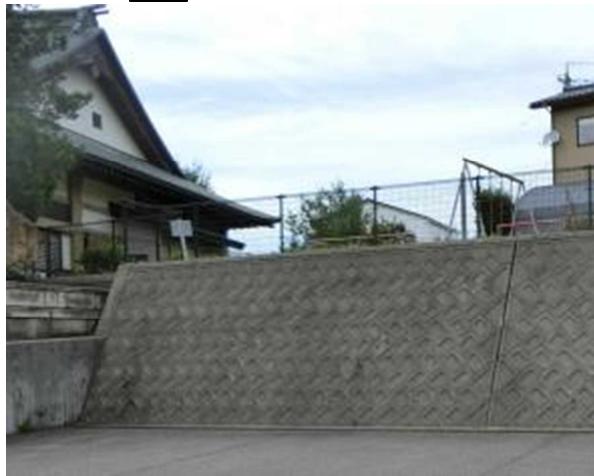
<マップ[20]>

⑤お寺横の公園と駐車場の崖・・・転落事故がよくあり、救急車が出動している。

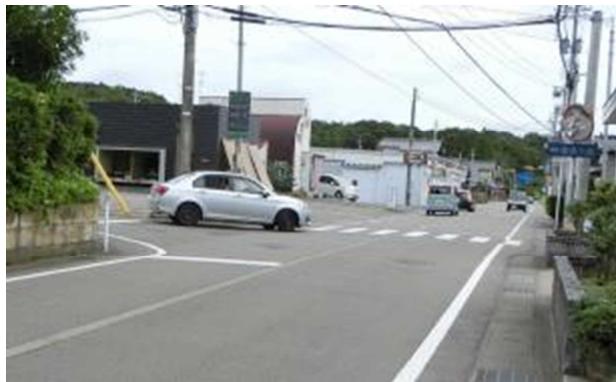
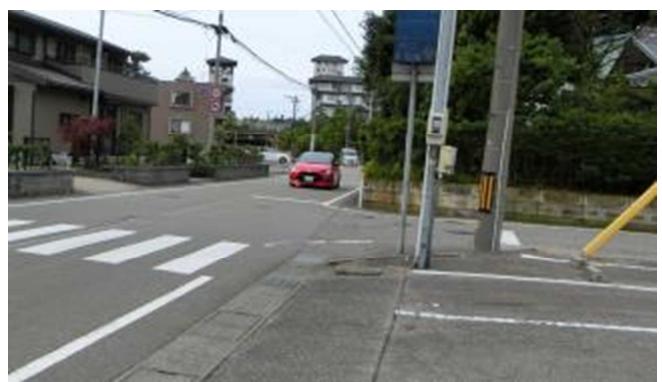
<マップ23>

⑧足湯近くのT字路・・・新しくダイソーとケーキ屋ができたことにより交通量が増えた。

道幅が狭く、歩行者、自転車が見えにくくなっている。

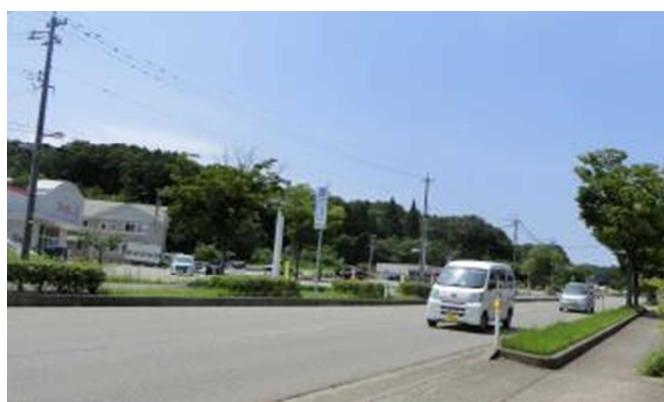
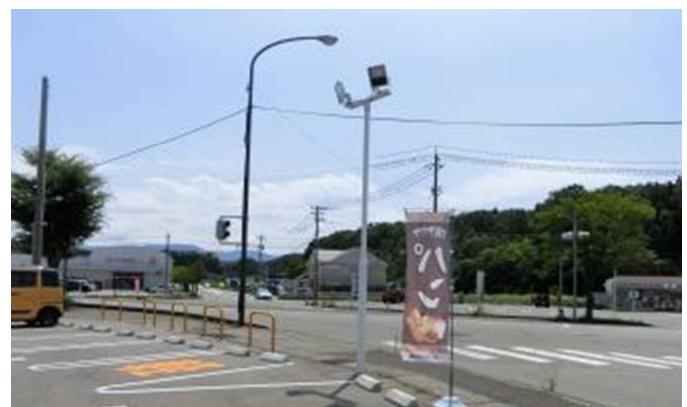
<マップ24>

⑨セブンイレブン、ダイソー辰口店付近

・・・車の通りが激しく、特に水曜午後5時～6時頃は非常に車が多く混んでいて危険。

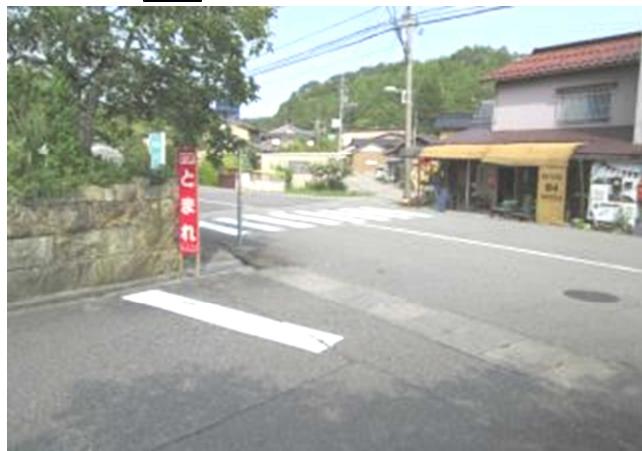
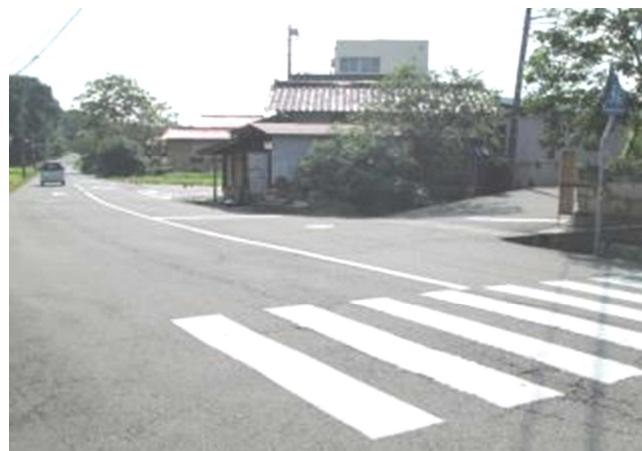
<マップ3 2>

④下徳山神社側から林商店へ渡る道・・・和気の方から來るとゆるやかなカーブになっていて神社側から

渡っている人を発見するのが遅れる。

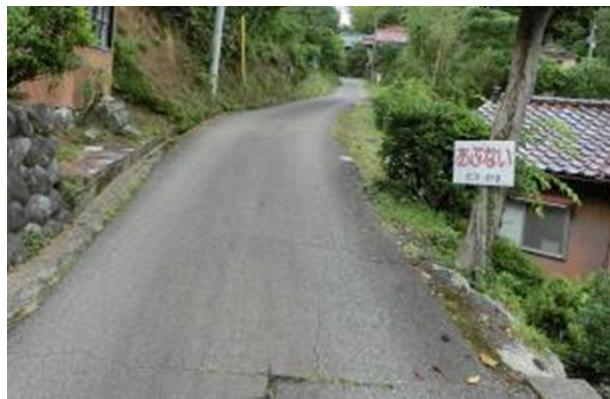
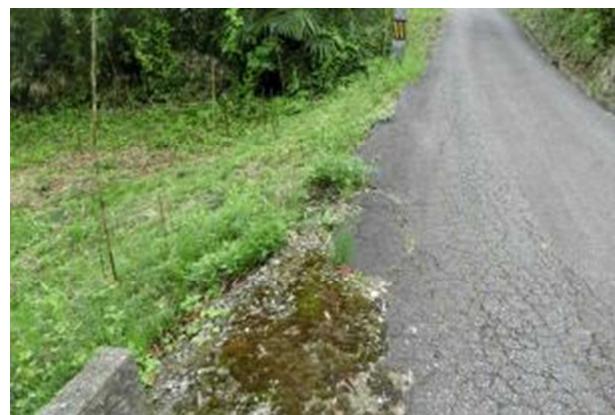
<マップ3 3>

⑤緑が丘に続く通学路の崖・・・道幅が狭く、反対側は崖のようになっている。

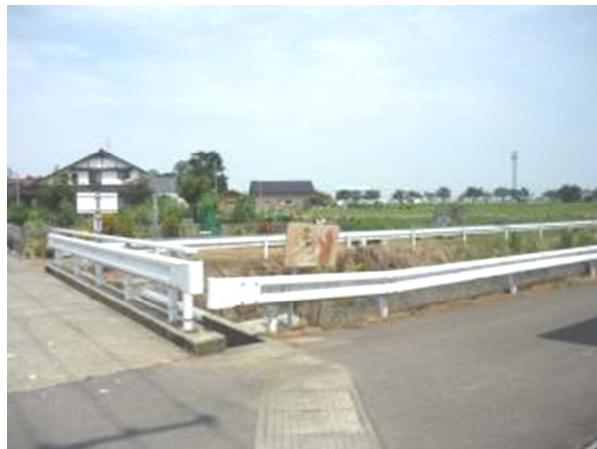
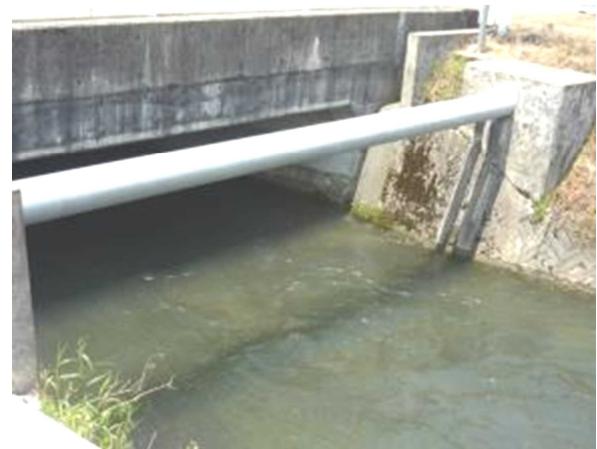
<マップ[3 4]>

①得橋用水・・・川幅が広く流れも速い。雨の時は水かさも増す。

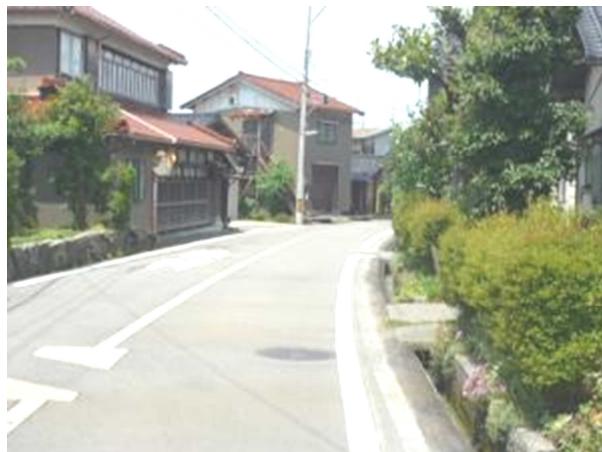
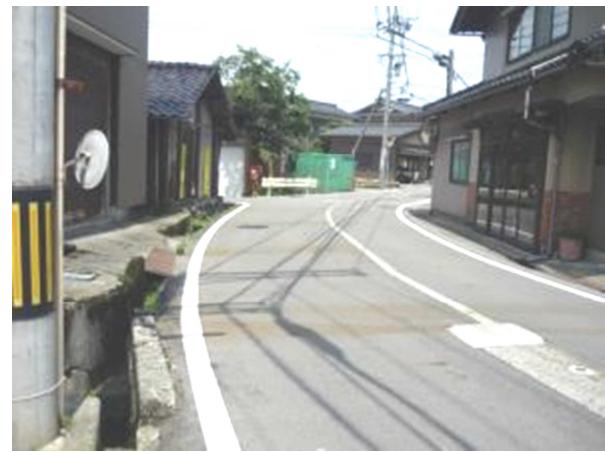
<マップ[3 5]>

②上開発町内の道路・・・道幅が狭く道がカーブしているので見通しが悪く車のスピードが出ている。

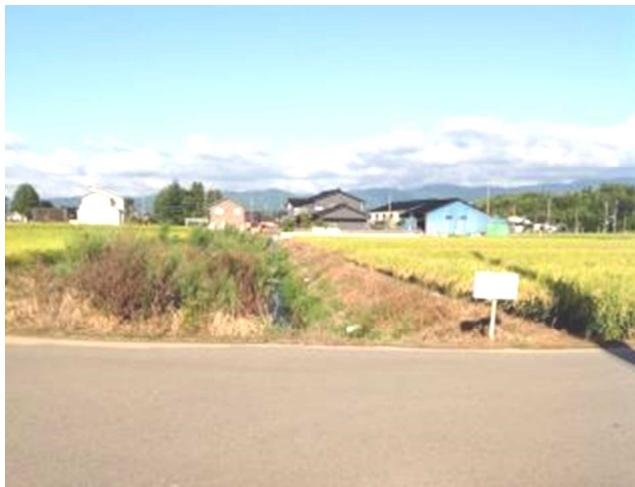
- ②用水の水門・・・小さな水門があり、川の水が深いところがある。周囲には急な坂道などもあり遊ぶ時は
<マップ3 7> 注意が必要。

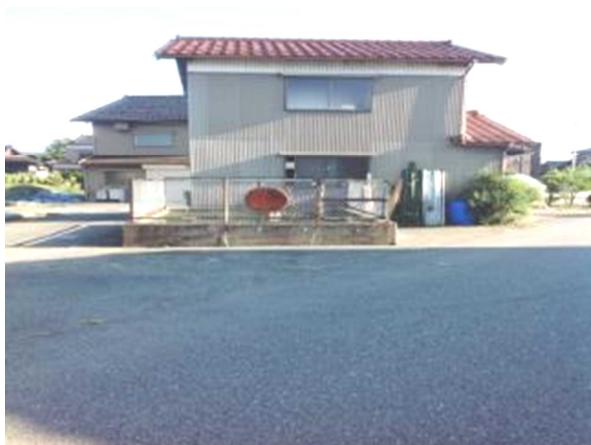
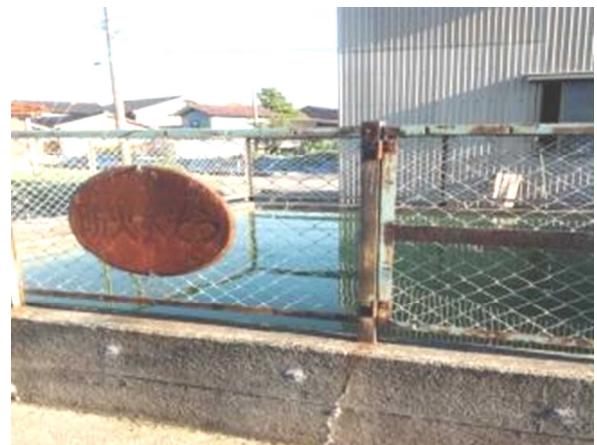
<マップ3 8>

- ①防火水槽・・・小さい子どもなどが入ったりしたら危険。

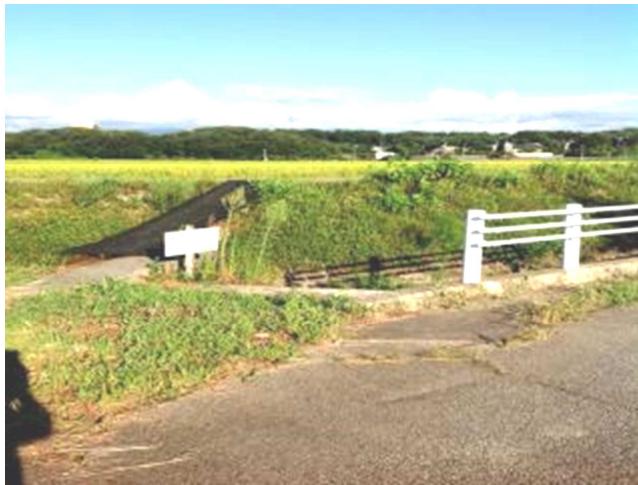
②ECCジュニアの横の川・・・川で遊んだりする子どもがいるので危険。柵もあり、ゴムチューブの
<マップ [39]> ような橋もある。簡単に渡ったりすることができるので危ない。

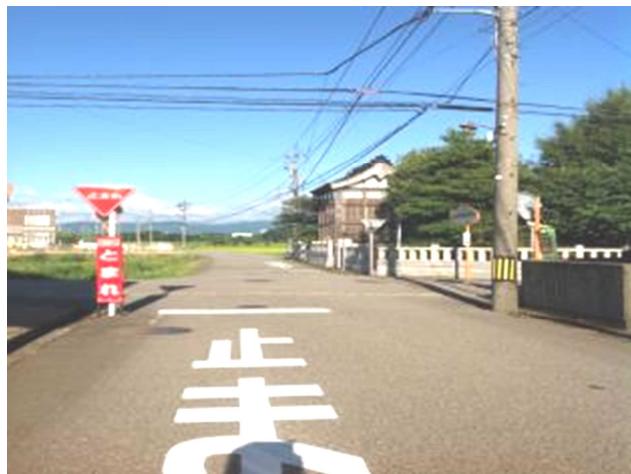
③荒屋神社交差点・・・下開発方面からの車が「止まれ」の標識があるのに止まらないことがある。
<マップ [40]> 徳久方面からの車もかなりのスピードで来る。

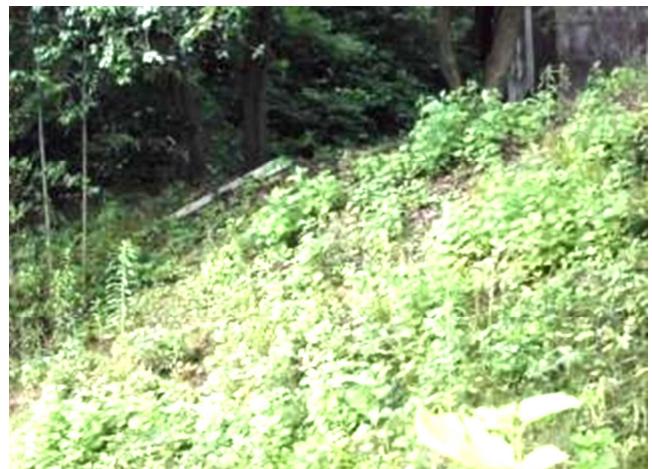
<マップ[4 2]>

①八幡神社・・・斜面が崩れやすいので注意が必要。

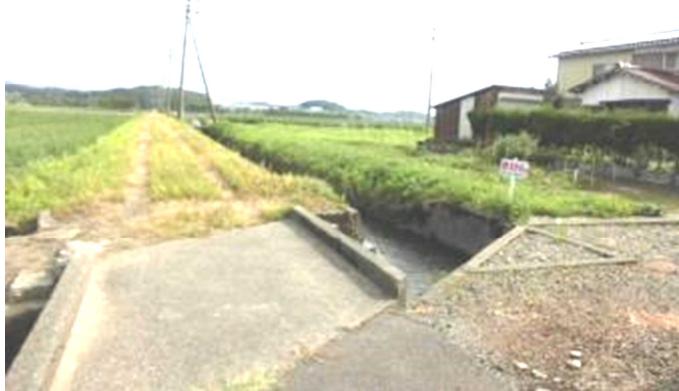
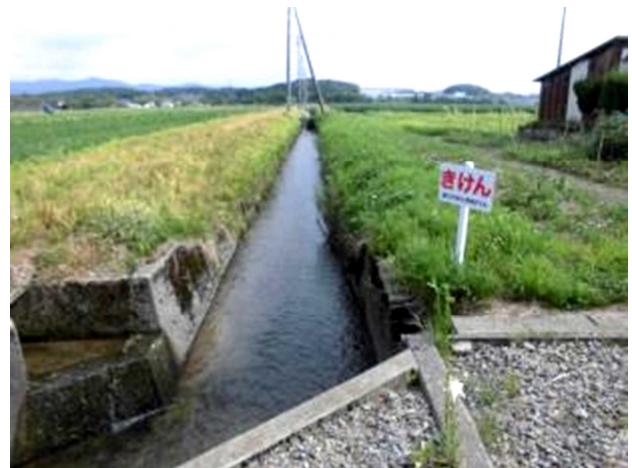
<マップ[4 3]>

②用水・・・柵がない。大きな用水ではないが流れが速い。

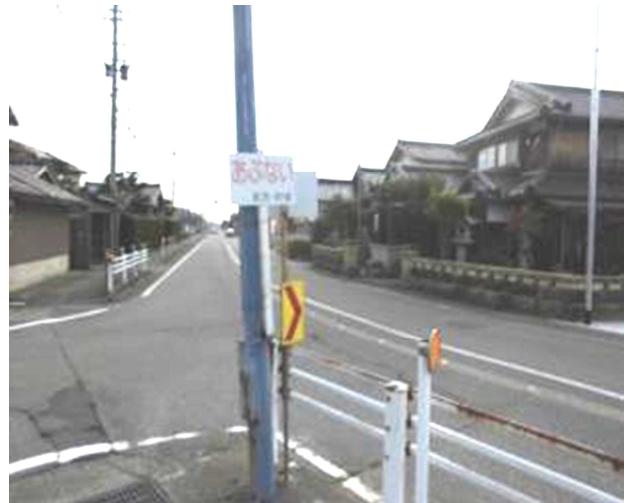
<マップ[4 4]>

③元ＪＡＳＳ付近のカーブ・・・見通しが悪いカーブで車のスピードも速いことが多い。

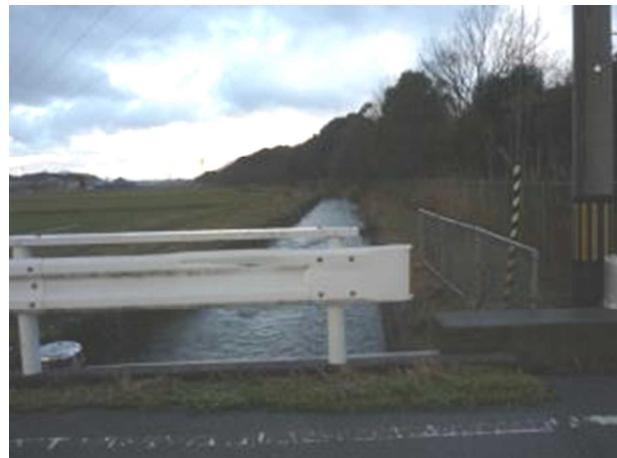
<マップ4 7>

①東レ周辺の宮竹用水・・・水の流れや深さもあり、子ども達が近づくと危ない。

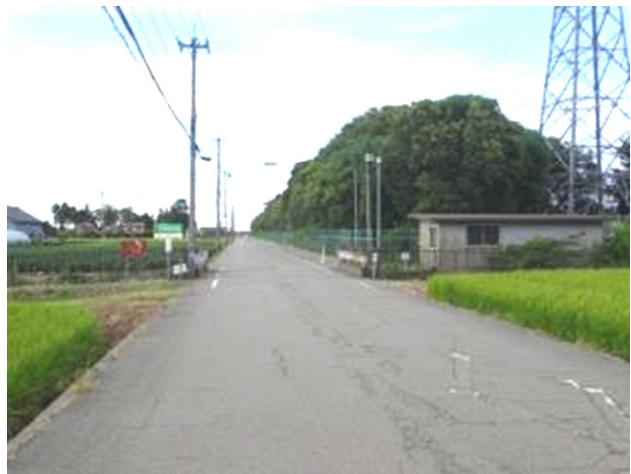
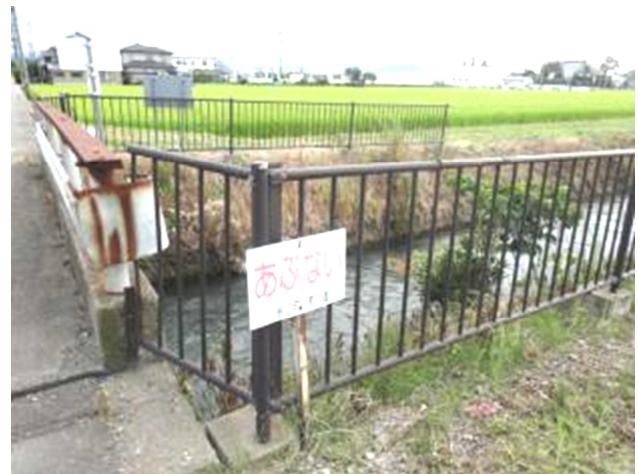
<マップ^{5 0}>

①用水・・・水の流れがあり危険。

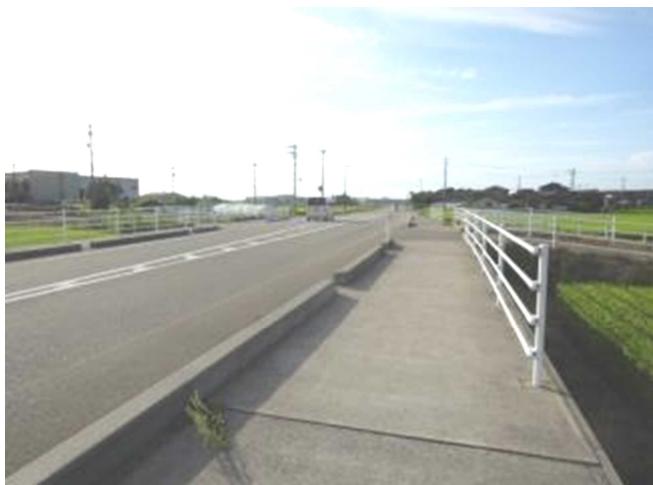
<マップ^{5 1}>

②用水・・・水の流れがあり危険。

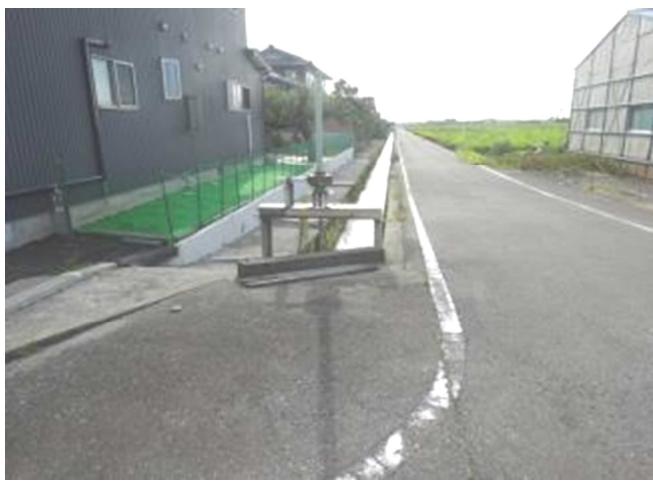
<マップ^{5 2}>

③用水・・・水の流れがあり危険。

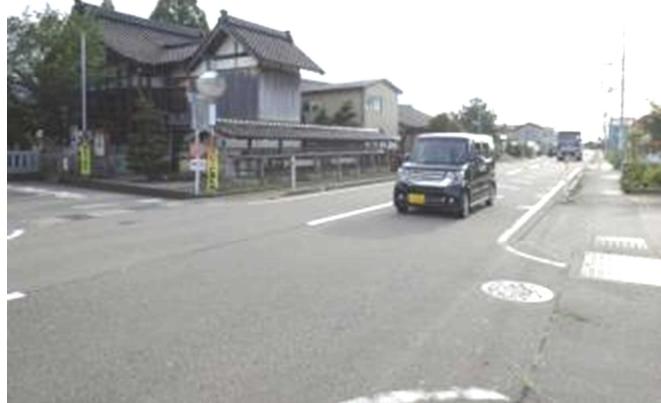
<マップ 5 6 >

⑦下清水神社前道路・・・スピードを出した車の往来が激しい。

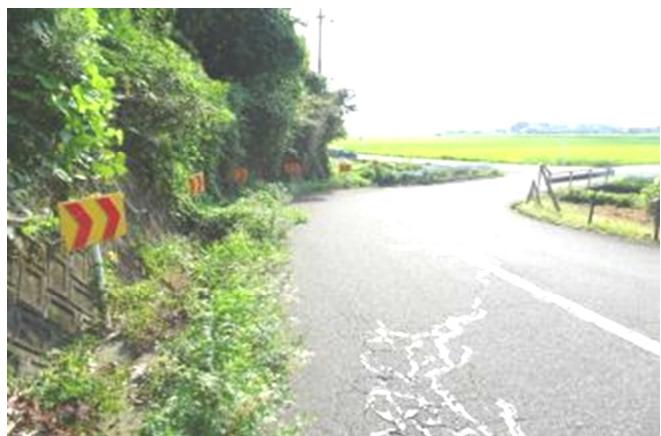
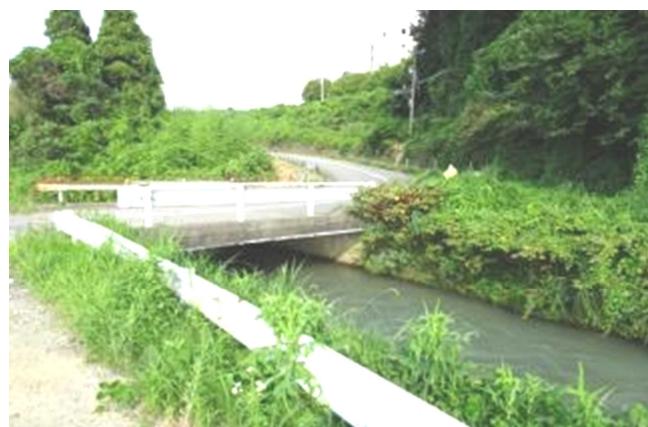
①緑が丘 5 丁目から上開発方面へ向かう坂・・・急な坂でカーブになっており、坂を下った先に用水があり

<マップ 5 7 > 自転車で下りたとき危ない。

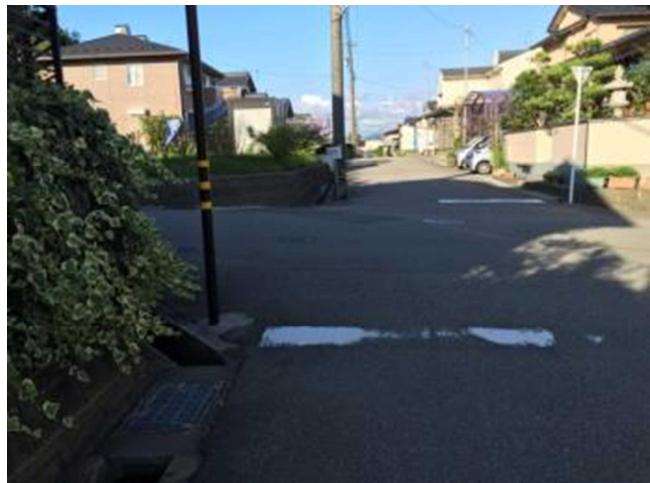
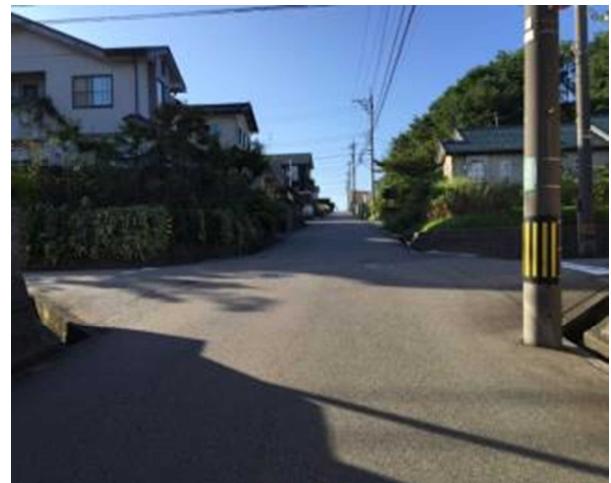
①ふあーちや横交差点角・・・見通しが良くない。坂道になっているので自転車もスピードが出やすく
<マップ6 3> 注意が必要。芳珠病院へ行く通り道になっているので車がよく通る。

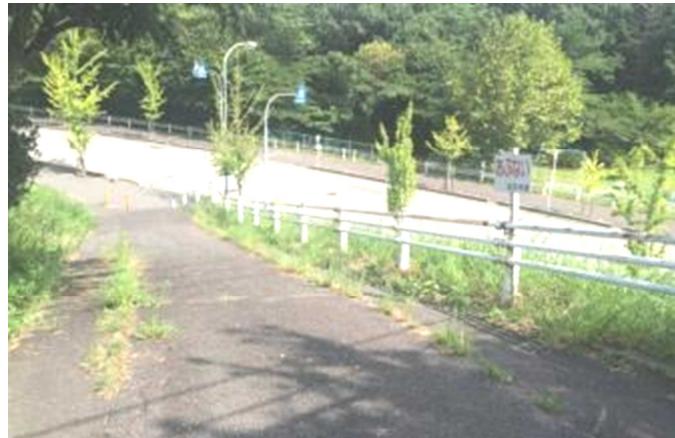
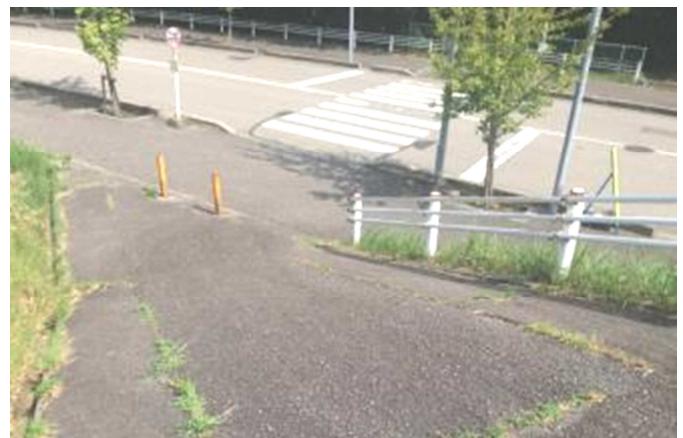
<マップ 6 5>

②10丁目バス停近くの歩行者専用道路の下り坂・・・長く急な坂道になつていて危ない。

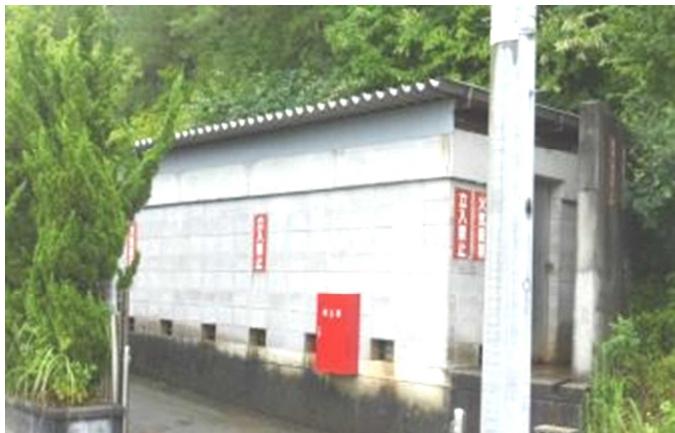
1 丁目 L P ガス置き場

- ①松が岡 1・4 丁目 L P ガス置き場・・・ガスタンクがたくさん納められているため危険。業者が出入りしているため急に近づくと視界に入らずぶつかる可能性がある。
<マップ 6 6>

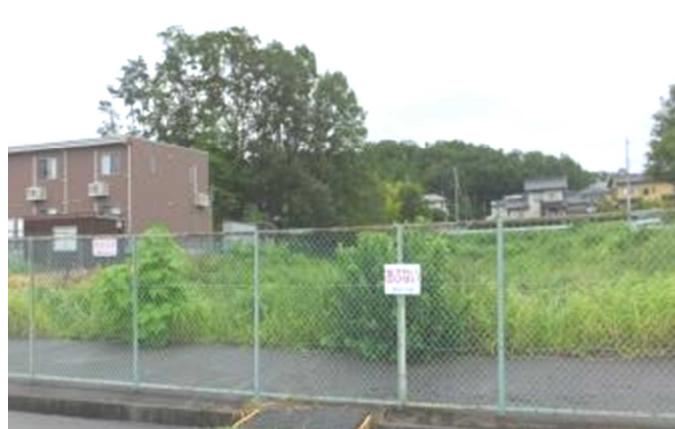
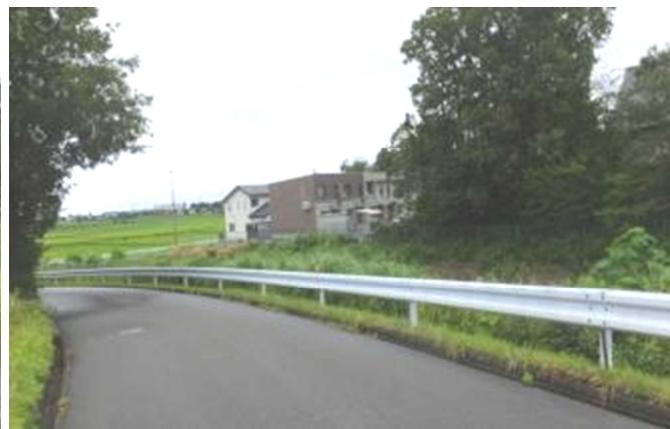
<マップ 6 7>

- ②松が岡 1 丁目調整池周辺・・・足場が悪く、落ちたらおぼれる危険性がある。

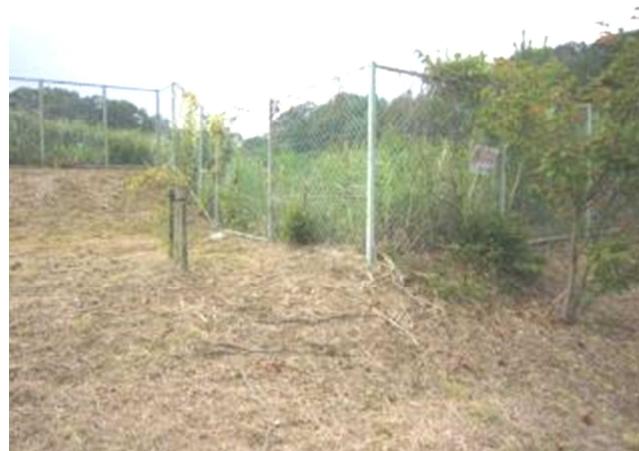
- ③松が岡 2 丁目 貯水池・・・フェンスがあり入れないようになっているが穴があいているところから子ども達が遊んでいたことがあり危険。
<マップ 6 8>
